# Helhetsgrepp Järvafältet

Nuläge och problembild

2024-01-12

UPPDRAGSNAMN	Helhetsgrepp Järvafältet
STATUS	Slutrapport version 3
DATUM	2024-01-12
BESTÄLLARE	Trafikkontoret Stockholm stad
KONSULT	Structor Mark Stockholm AB
UPPDRAGSNUMMER	4489
<b>MEDVERKANDE</b>	
UPPDRAGSLEDARE	Patrik Lundqvist
TRAFIKPLANERARE	Cornelia Stanislawska, Sabine Saracco, Mathias Dufournier
GRANSKARE	Patrik Lundqvist

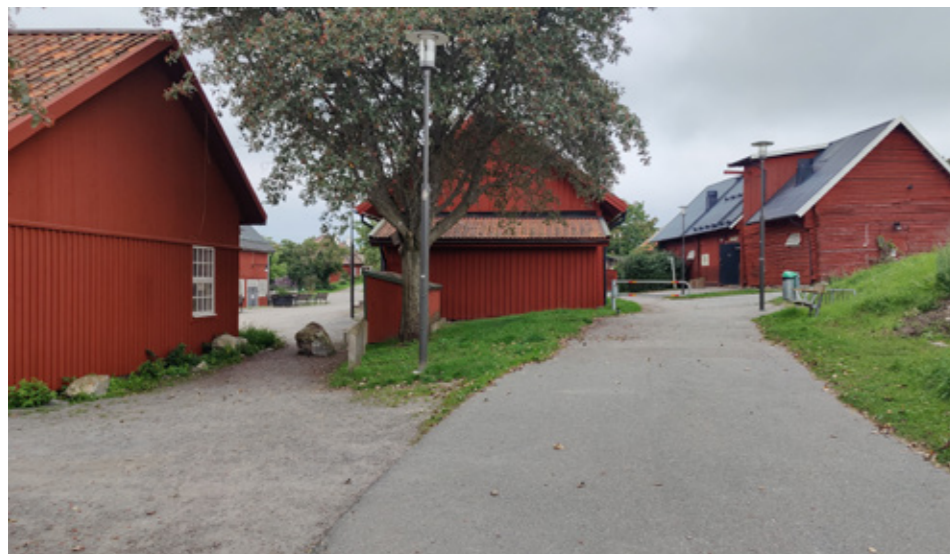
I de norra delarna (Delområde 1) ligger Akalla By inkl. Akalla 4H gård. Vid Akalla By finns enklare café, föreningslokal samt en lekplats. Akalla By har behov av både varuleveranser och sophämtning. Dessa sker i dagsläget via en gång- och cykelväg från Torneågatan. Enbart transporter till Akalla By är tillåtna motorfordon på denna sträcka enligt vägmärke med tillhörande lokal trafikföreskrift. Vid Akalla By finns även en yta som i dagsläget fungerar som parkering trots att tydlig reglering saknas.

Figur: 5 Akalla By

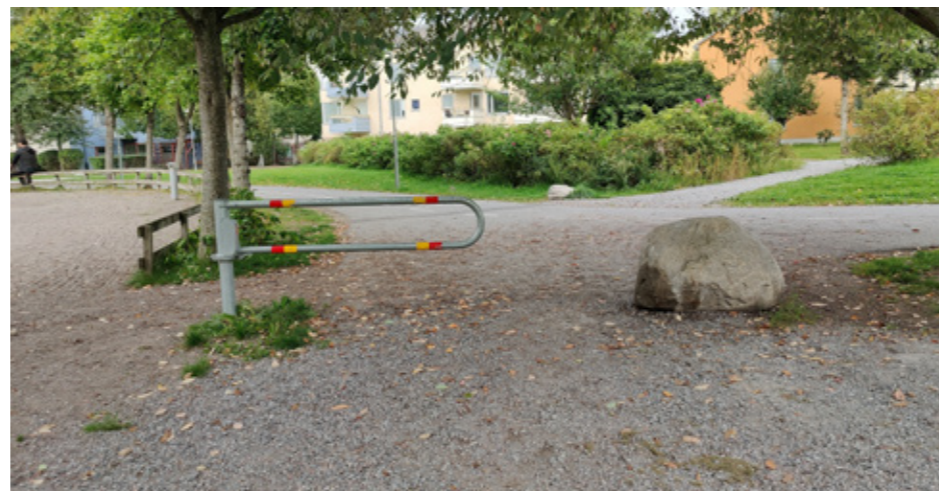
Ett vanligt förekommande fordonshinder som noterades vid inventeringen var större stenar eller betongsuggor. Större stenar och betongsuggor är tunga hinder som visserligen inte är fasta men som kräver stor kraft för att skjuta undan. Vid inventeringen noterades att kombinationen mellan enkel bom och sten var vanligt för att förhindra att fordon smiter förbi bommar.

Figur 10: Enkel bom med sten

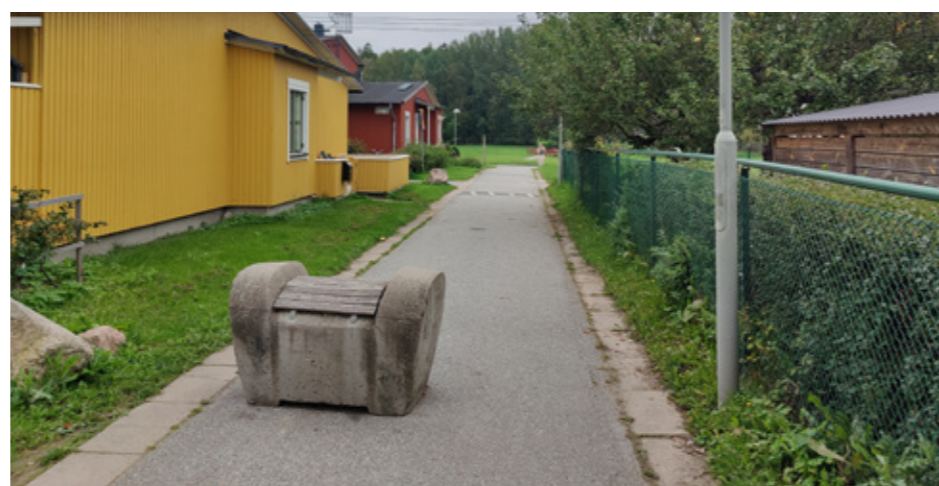
Figur 12: Betongsugga

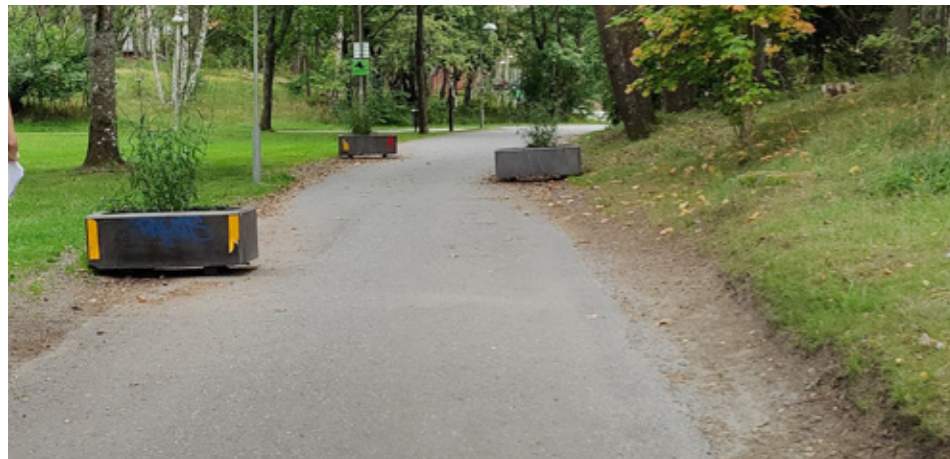
Figur 13: Blomsterlådor med chikaneffekt

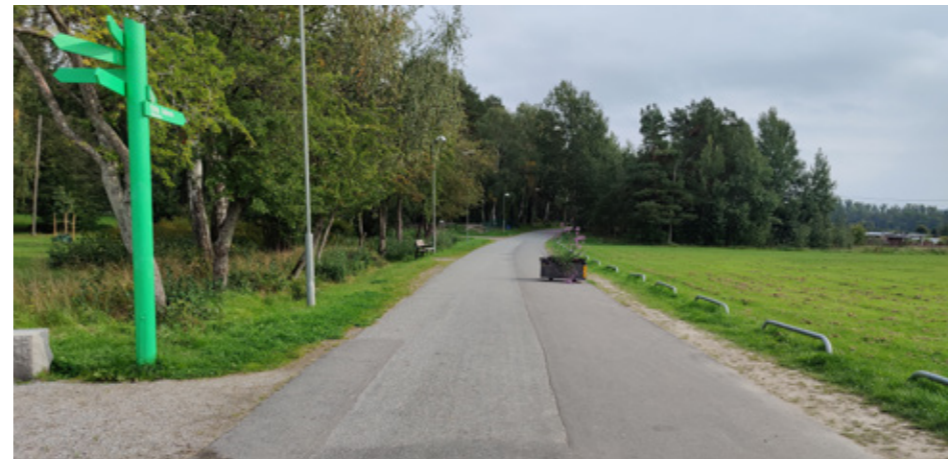
metallbågar i lägre utförande, uppskattningsvis 0.4 meter höga. Metallbågar i kedja var förekommande där längre sträckor skulle skyddas mot fordonstrafik. Exempelvis förekom detta vid Husby Gård (delområde 2) samt vid utegym och bollplan i Ärvinge (delområde 3).

Figur 15: Kedja av metallbågar vid Husby Gård

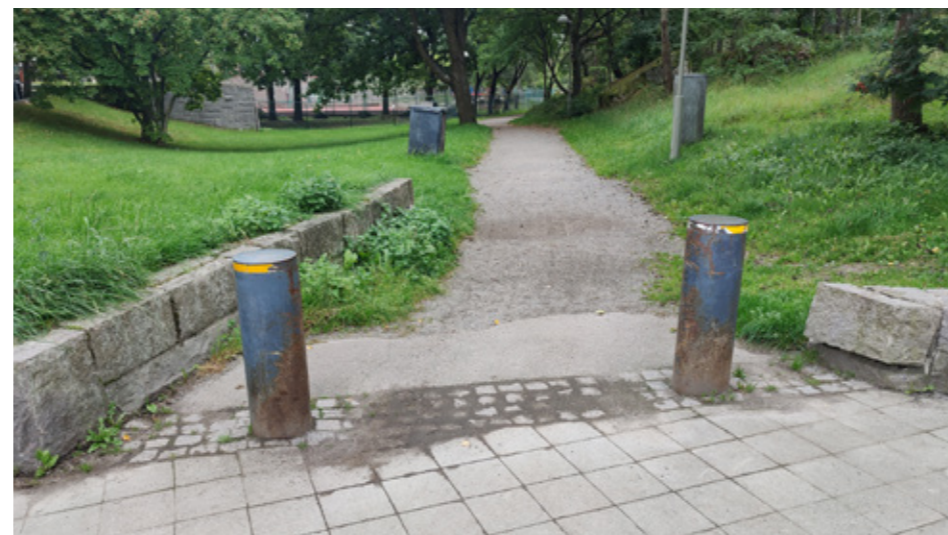
Den sista typen av fordonshinder som noterades vid inventeringen var pollare. Dessa förekom vid enstaka platser, exempelvis vid Akalla torg (delområde 1). Pollare finns i olika utföranden och kan ha en säkerhetsklassning för påkörningsskydd vilket innebär att de klarar av att stå emot fordon med viss viktklass och hastighet. De pollare som inventerats bedöms inte vara säkerhetsklassade enligt nuvarande standard.

Figur 16: Pollare vid Akalla torg
