2025-05-06

D0255010

## Sandsborgsbadet, Dalen 20

### PM Utredning simhall underhåll

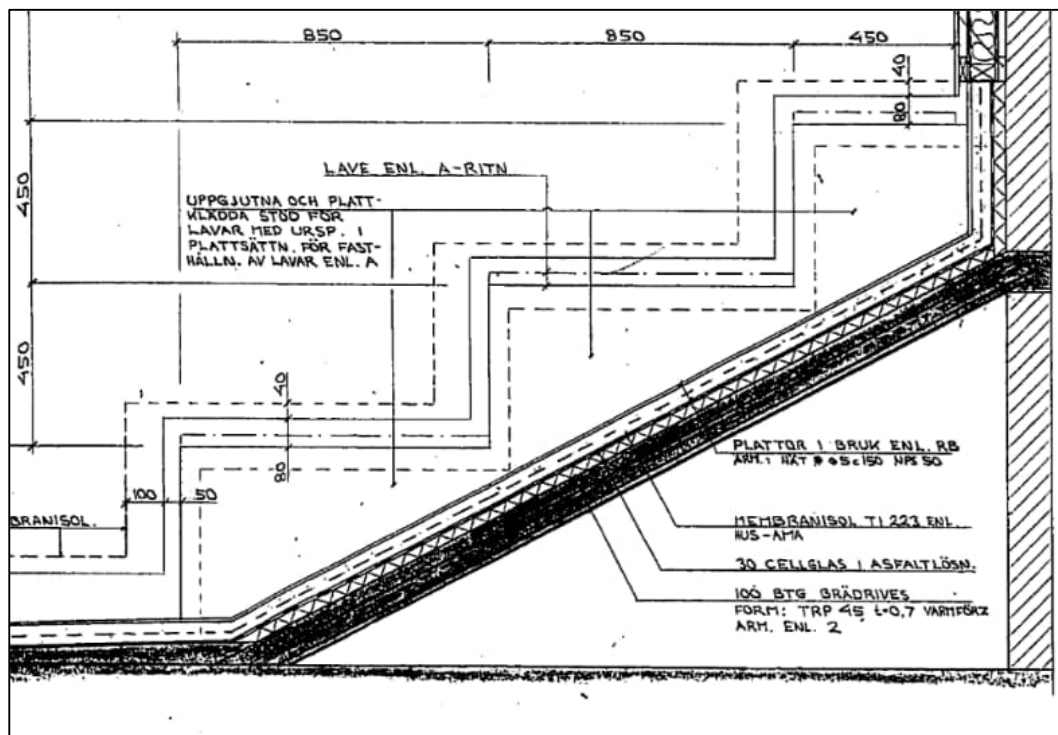
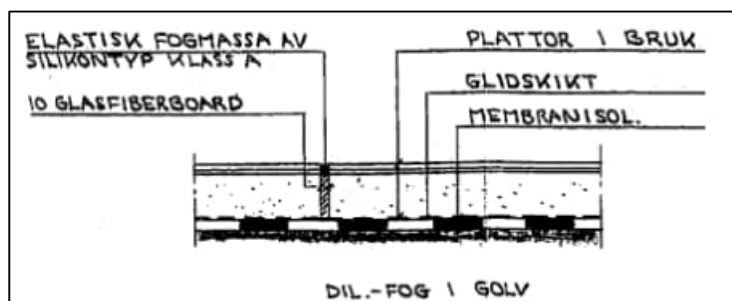
Bassängbotten är förmodligen uppbyggd på liknande sätt som golvet i bastun (se Figur 6.1, fast utan isolering) och som vid dil-fog (se Figur 6.2) samt som vid golv på mark (se Figur 6.3).

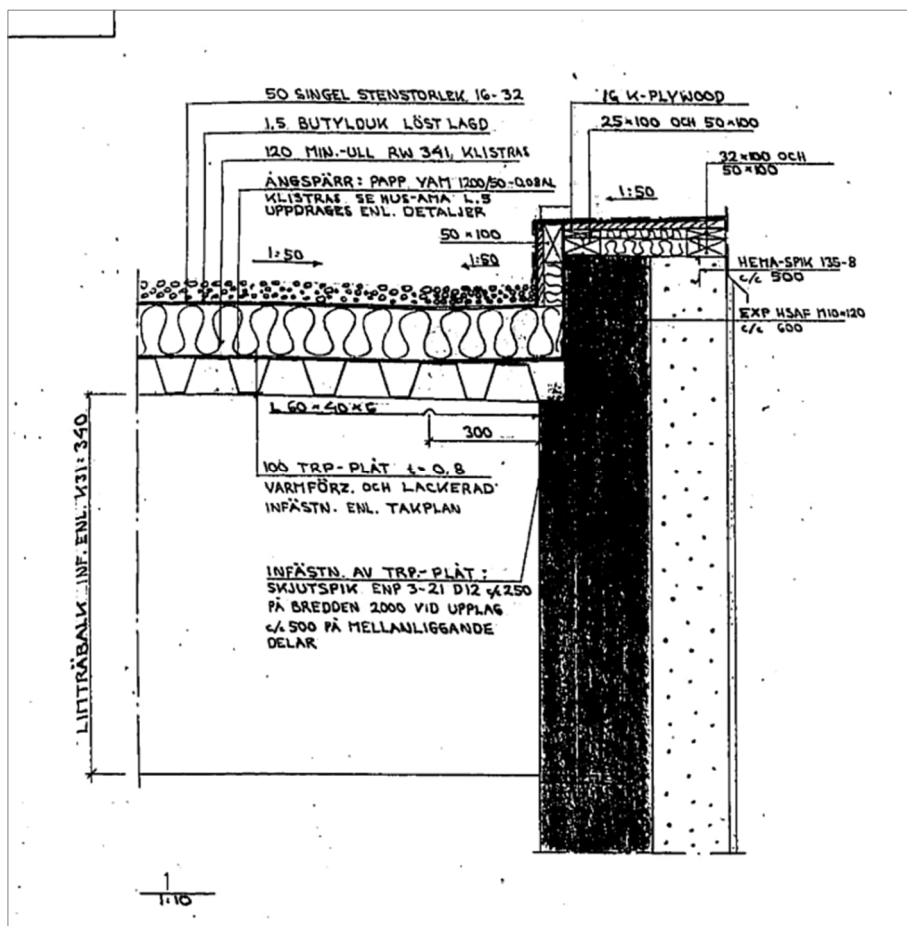
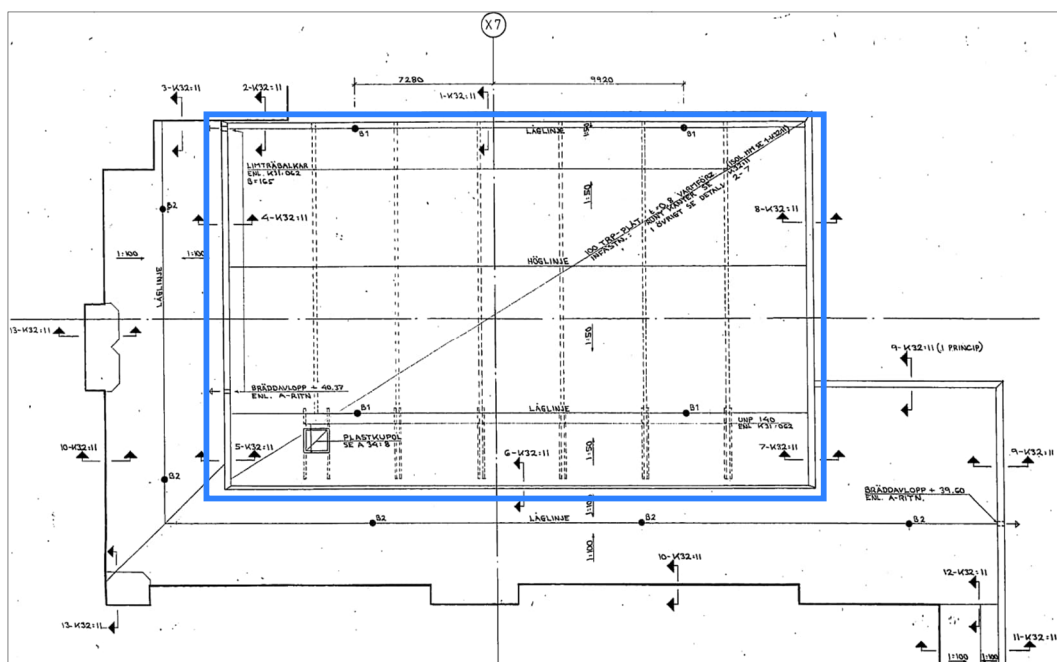
Även U-värde för takkonstruktion räknades enligt detaljer från relationshandlingar. Dock saknades en del information om bland annat yttertak, undertak med befintlig isolering samt densitet av isolerande material. Beräkningar av U-värde kan godtas endast som överslagsmässiga. Ursprungligt yttertak byggdes om och singel är borttagen, papptak har lagts.

Resultat av beräkningar för U-värde beträffande yttertak redovisas i Tabell 8.1. U-värde av befintligt yttertak är högre än rekommenderat enligt Boverket.
