# ANTIKVARIISK FÖRUNDERSÖKNING

## KONSTHALLEN 15

ALLMÄNNA GRÄND 2, DJURGÅRDEN  
STOCKHOLMS STAD

2014-05-06  
rev 2014-06-02  
rev 2015-10-27

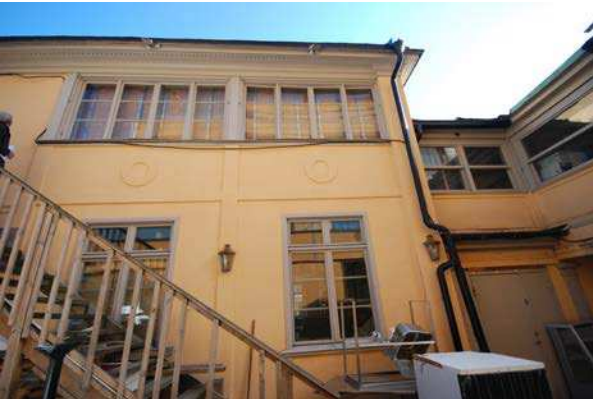
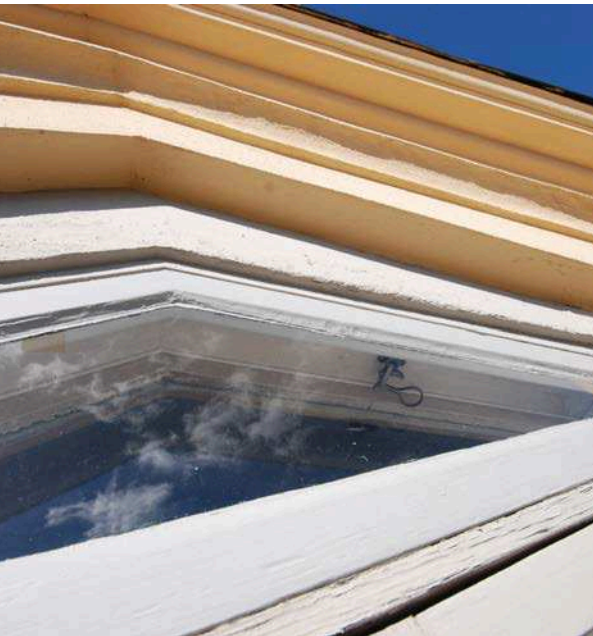
På senare tid har byggnaden delvis renoverats på ett sätt som inte överensstämmer med dess ursprungliga karaktär. Hit hör hela glasrutor som ersatt tidigare småspröjsade fönster i huvudbyggnadens bottenvåning, aluminiumdörrar och kraftiga instickskarmar i huvudbyggnadens övre våningar. På detaljnivå är tillbyggnaden från 1920-talet i ett mer ursprungligt skick.

Överst fasaddetalj huvudbygganden. Därunder tillbyggnadens fasad mot gränden i norr. Underst frontespisens fönster med kraftig, putsad instickskarm.

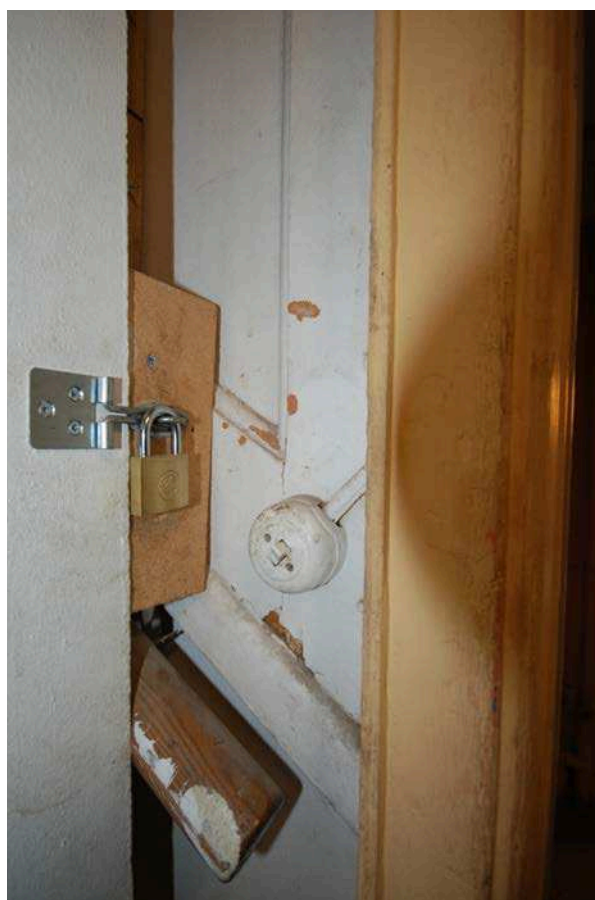
**Till höger dörren till den idag igensatta äldre trappan mellan huvudbyggnadens våningar. Äldre snickerier och kulörer kan ses.**

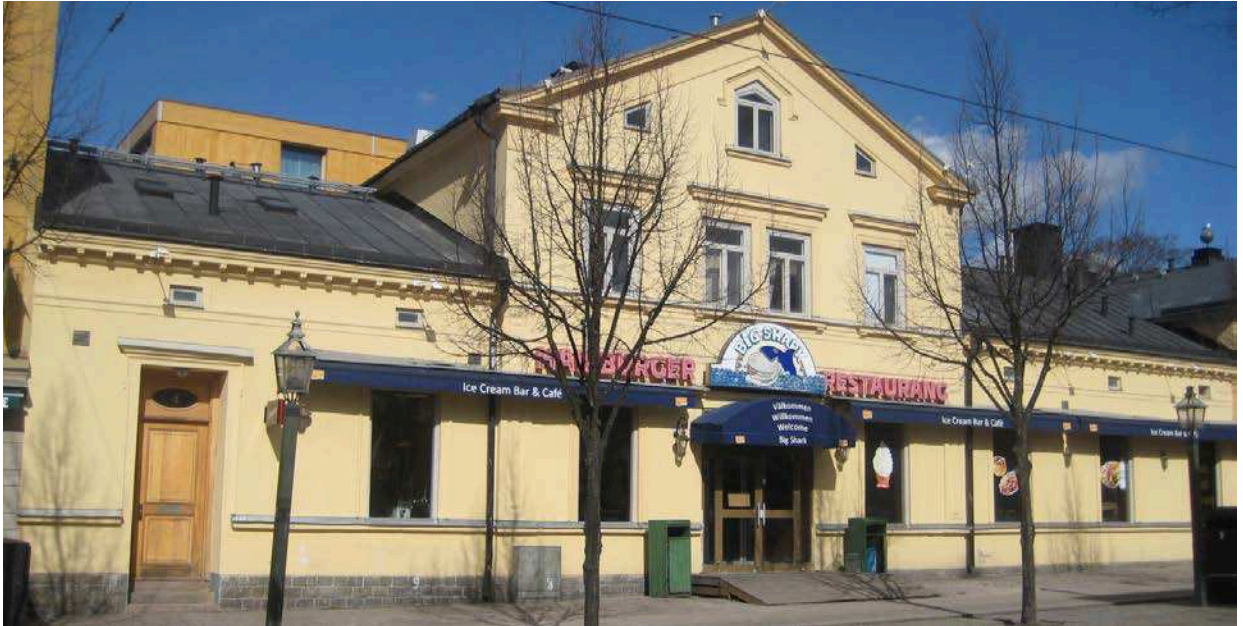
Huvudbyggnadens fasad mot gatan. Till vänster kontorsentrén med port av eksnickeri och i mitten glasade aluminiumpartier vid restaurangentrén. Fönstersnickeri av instickstyp i de övre våningarna och hela ospröjsade rutor i gatuplanet. Sammanhängande fasadmarkiser längs nästan hela fasadsträckan.

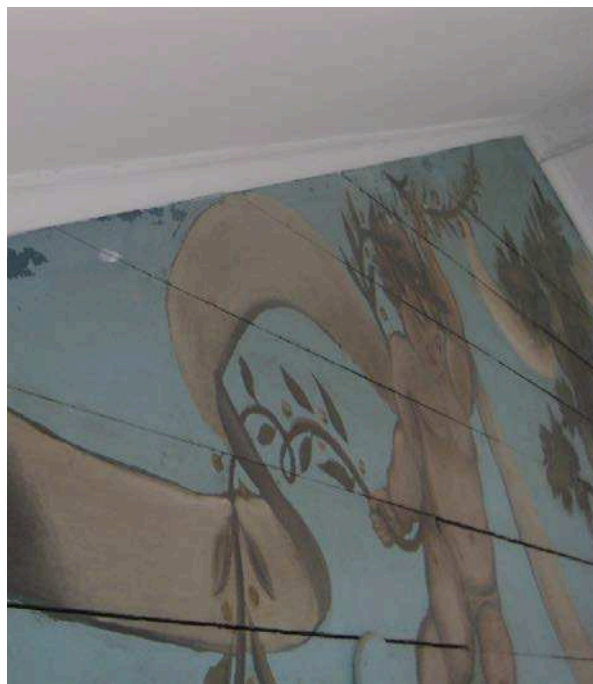
I tillbyggnadens övervåning finns dekormåleri som till stor del tillkommit i slutet av 1900-talet. Sannolikt har äldre dekormåleri funnits och kan om möjligt finnas kvar under sentida ytskikt. En undersökning av äldre ytskikt bör göras inför eventuella framtida åtgärder.

Detaljbild av dekormåleri på takytor i tillbyggnadens övervåning.

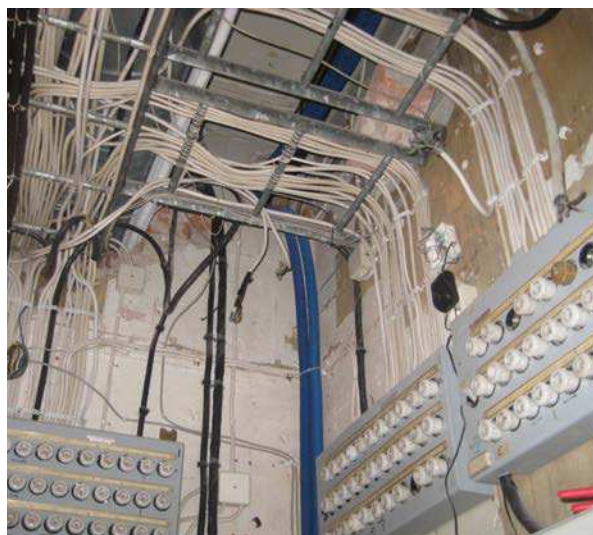
Inkommande el-servis med huvudcentral finns i huvudbyggnadens källarutrymme. El-mätare och gruppcentraler finns på flera ställen, bl.a. i huvudbyggnadens bottenvåning, i anslutning till källarnedgången. El-kanalisation och kabelförläggning är utförd på olika sätt och vid skilda tillfällen. Delar av installationerna uppfattas som provisoriskt eller tillfälligt utförda, särskilt i anslutning till att den tidigare anslutande byggnaden på grannfastigheten revs. Även utvändigt är kvarvarande installationer i och mot gränden i norr bristfälligt omhändertagna. En säkerhetsmässig inventering och genomgång av kvarvarande installationer behöver göras för att klargöra vad som är bruk och vad som kan demonteras. Inom lokalerna förekommer både utanpåliggande och infällt montage, beroende på ursprung och tillkomsttid. Även här behövs en samlad besiktning och inventering av el-installationerna för att säkerställa såväl brand- och personsäkerhet som teknisk funktion.

**El-centraler i huvudbyggnadens bottenvåning. Omfattande dragningar av kablage där sannolikt delar tagna ur bruk eller provisoriskt anslutna i samband med tidigare genomförda rivningar.**
