## Gasverksområdet hus 24/25/26. Huset med Kolfickor

## Rapport 2014-066-03

### Betongteknisk undersökning av huset med kolfickor, Gasverksområdet i Värtan

Henrik Sjöberg  
2015-06-29

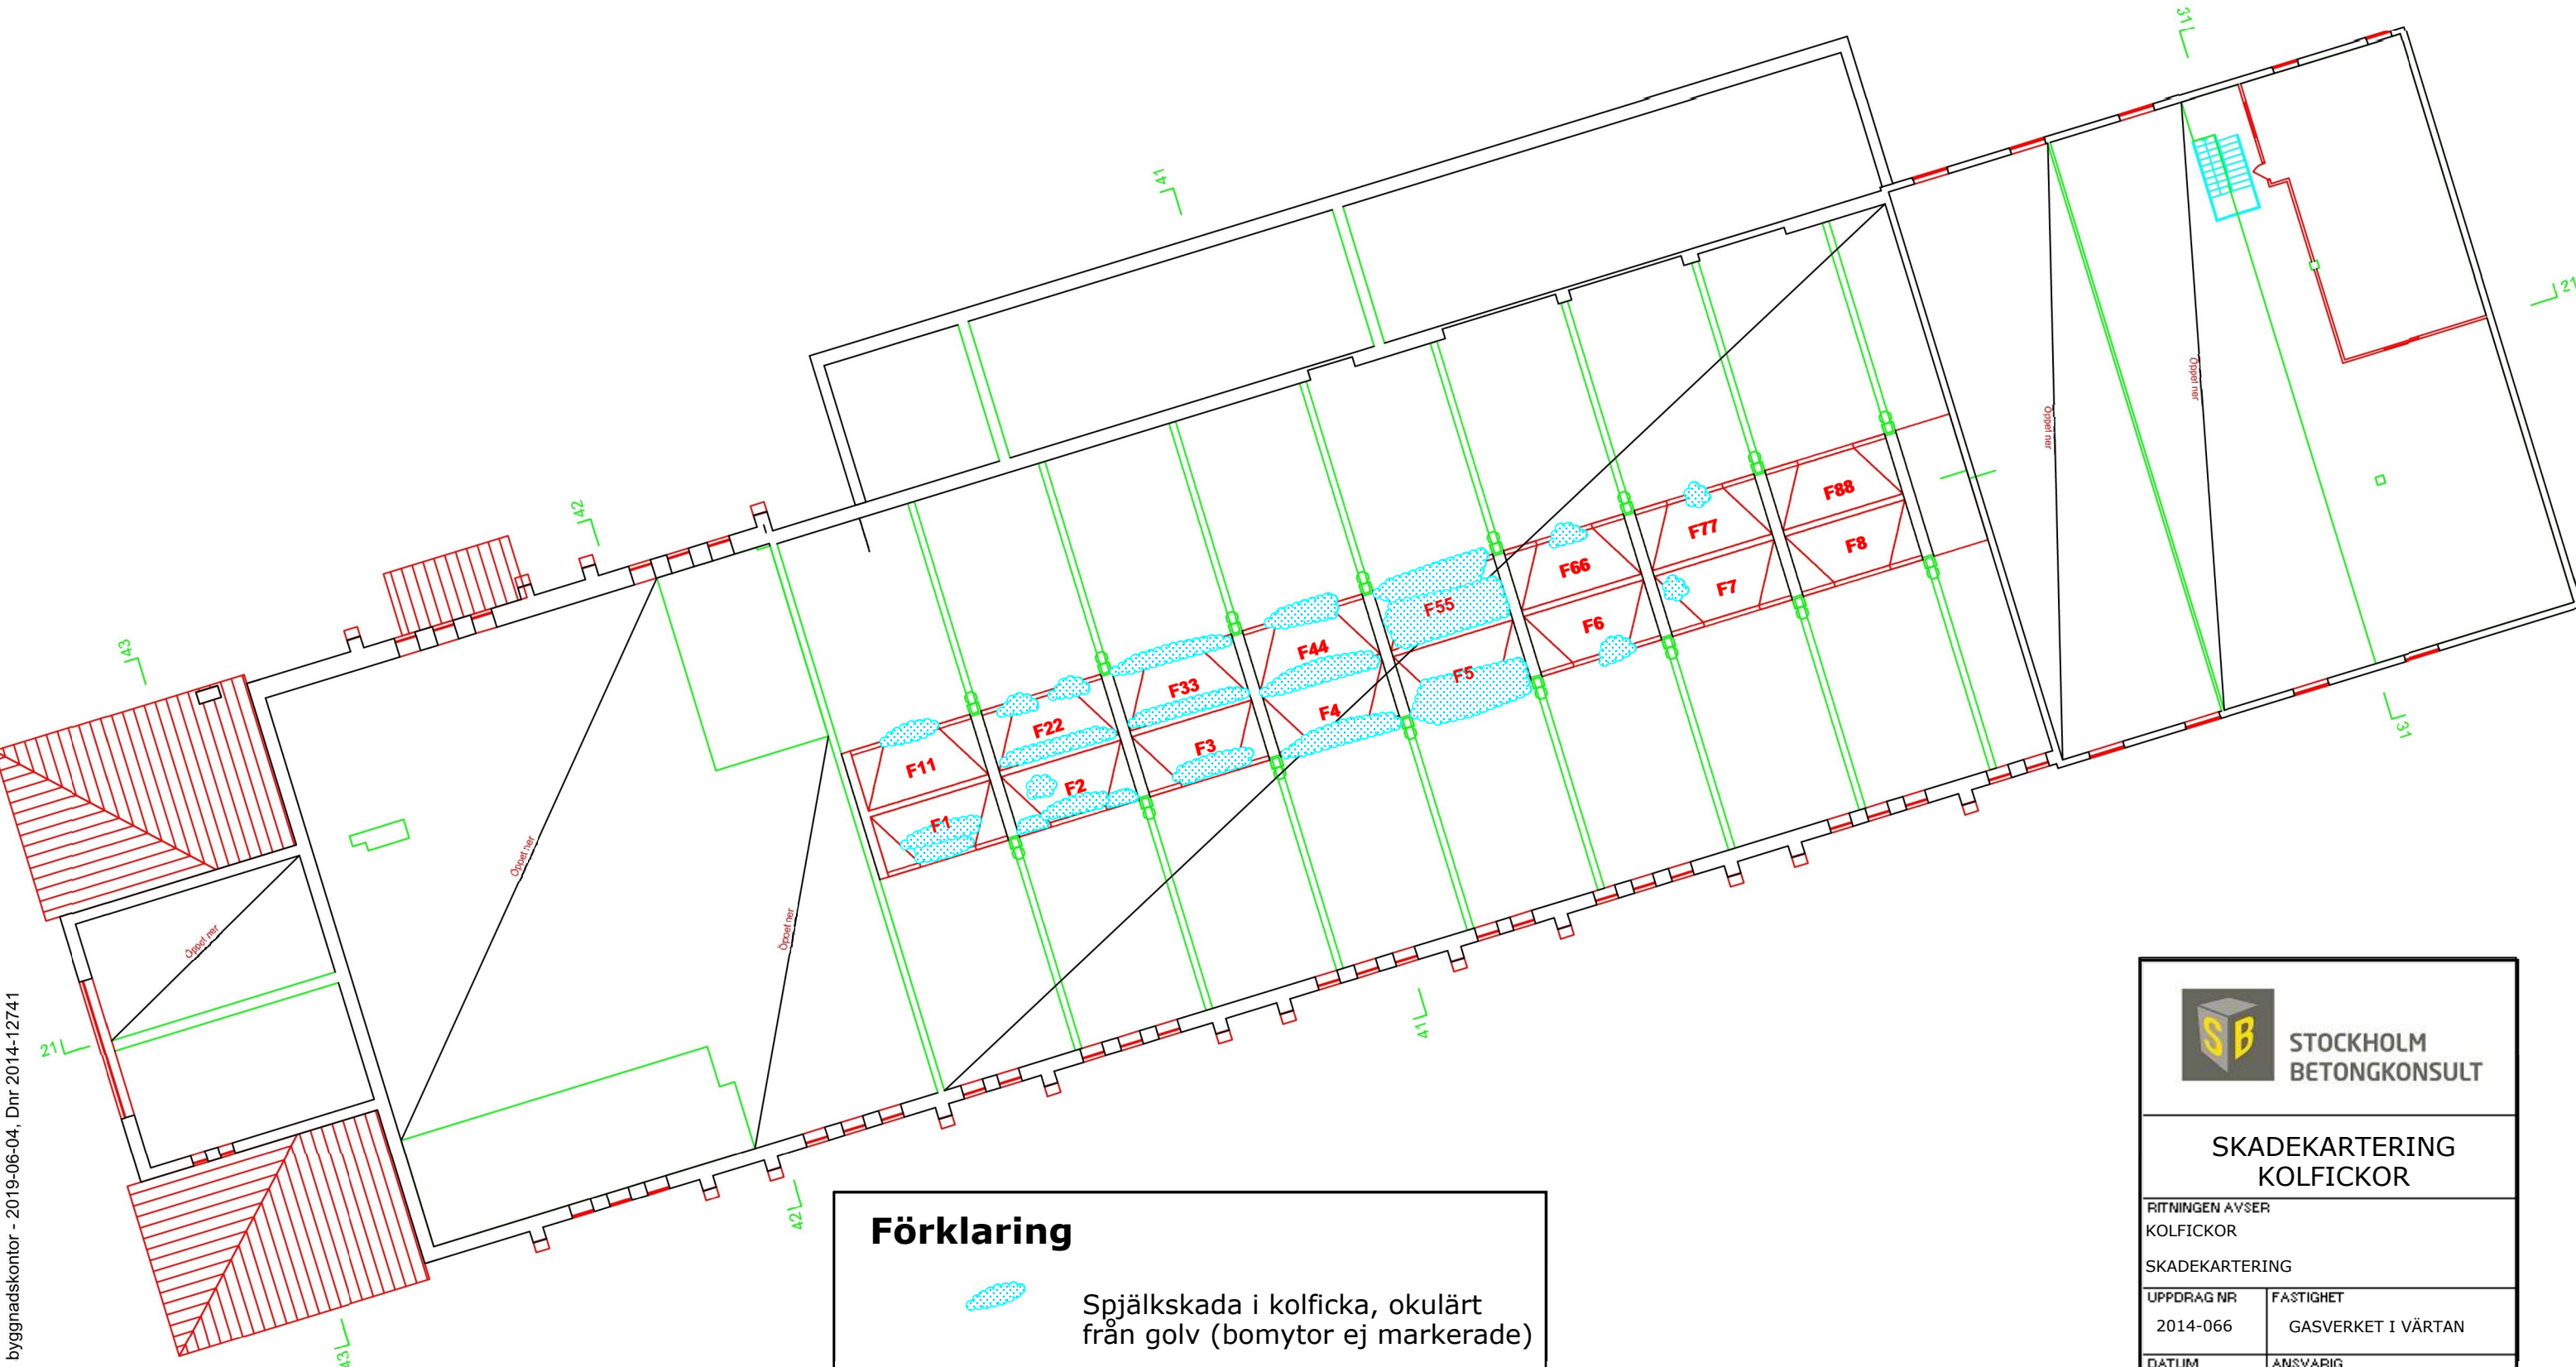
## Kolfickor

Kolfickorna är med få undantag av mycket dålig kvalitet. De fyra fickorna längst Österut (mot Lidingö) är lagade med sprutbetong. De två fickorna längst åt Väster verkar vara nyare men är likväl i dåligt skick.

Flertalet av kolfickorna är allvarligt skadade av klorider och på stora partier är armeringen bort- eller avrostad och betongen rostsprängd.

Fickväggarna är skiktade vid respektive armeringslager, dvs väggarna är i princip i tre separata lager. Täcksikt-kärna-täcksikt. På ömse sidor om kärnan finns den mer eller mindre rostskadade armeringen.
