## **Riddersviks Tempellusthus, paviljongen**

Åtgärdsförslag för kostnadsberäkning antikvarisk renovering i två olika tänkbara nivåer. Underlag för kalkyl.

## Åtgärdsförslag renovering enligt Nivå 1 ovan. Underlag för kalkyl

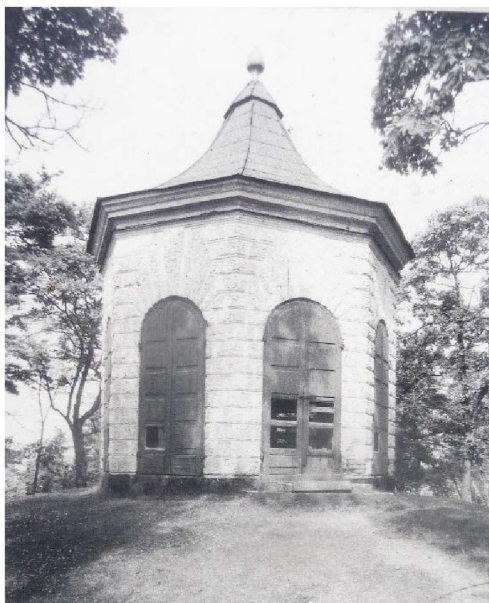
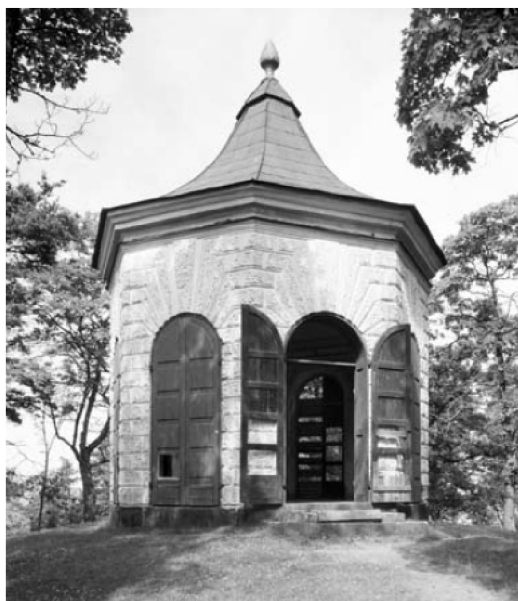
Foton Olle Nyblin juli 1951

På udden och på en liten kulle står Riddersviks tempel. Det är ett lusthus i form av en åttkantig byggnad från omkring år 1800 med mjukt svängt plåttak och putsade fasader i stenimitation. I den sfäriskt formade träkupolen i templet finns illusionistiskt målade tak-kassetter och dekorativa fält delvis kvar på väggarna. Vid templet hålls ett traditionellt midsommarfirande varje år sedan 1972 som startades av Hässelby schackklubb och de håller fortfarande i evenemanget. Tempelbyggnaden har stått sig relativt intakt, trots att över 65 år har gått mellan de övre bilderna och den undre. De utåtgående träportarna som funnits in till varje öppning har avlägsnats och ersatts med smidesgaller och gallergrind vid ingångstrappan.

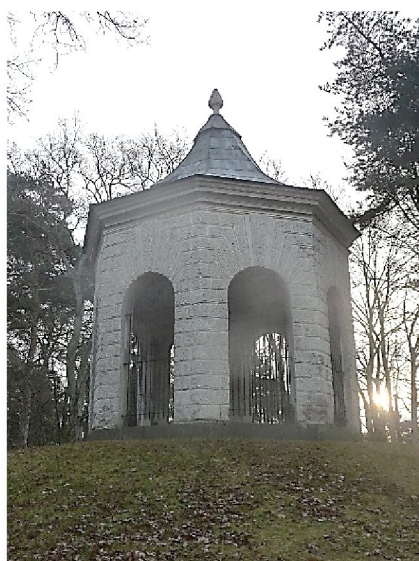
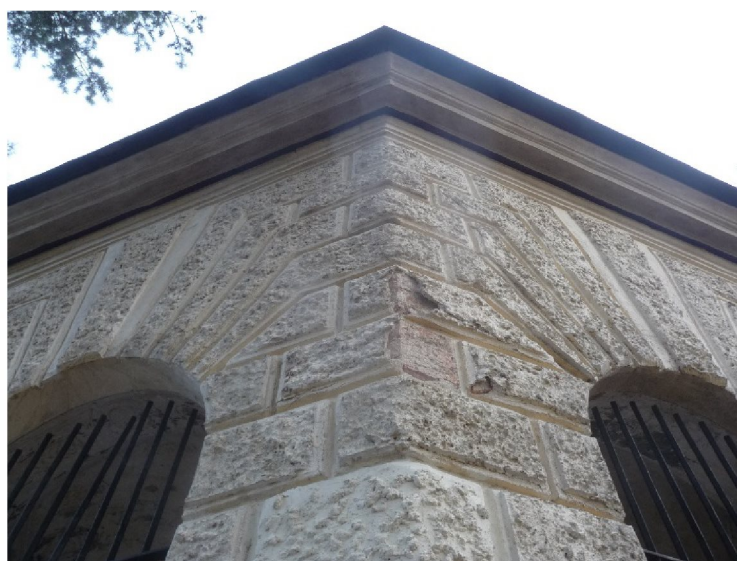
Den kvaderputsade fasaden är i sitt helhetsuttryck relativt intakt. Putssläpp och skador förekommer dock i rätt stor omfattning, särskilt mot sjösidan. Sentida lagningar och reparationer har utförts på putsnät (hönsnät). Försök till efterliknade spritputslagningar har även gjorts med blandat resultat. Mot grunden och vid öppningarna finns spår efter frostsador på puts och bakomliggande tegel

Fotodokumentation av samtliga ytor samt avmallning av putskvaderprofiler före åtgärder krävs. För arbetena krävs ställningsbyggnad runt om för fasad och takarbete. Bom puts i fasad avlägsnas genom försiktig handknackning av skadad puts till fast underlag. Uppbyggnad av putsskikt i flera lager med kvaderlistdragning och slutlig spritputsning med specialframtagen och utprovad spritputs med grov och varierad ballast (åsgrus). Ballast kan framtas genom undersökning av bef. puts som stöts sönder och siktas, härigenom kan utseende på grusstruktur efterliknas, och lättare tas fram för den nya putsen.

Obs. Ursprunglig puts har ett antikvariskt *autenticitetsvärde*, så man skall inte ta bort mer puts än vad som är tekniskt och antikvariskt nödvändigt/optimalt. Efter putsning skall fasaden avfärgas. Lämpligas avfärgning för estetiskt och tekniskt långsiktigt bevarande på befintliga ytor är en ren silikatfärg utan plastinblandning (typ KEIM-silikat). Vid uruppförandet har troligen en kalkfärg använts. En kalkfärg fäster dock troligen inte på befintlig yta idag. Kulör närmast lika befintlig. Slutliga kulörprover tas fram för bestämning på plats.

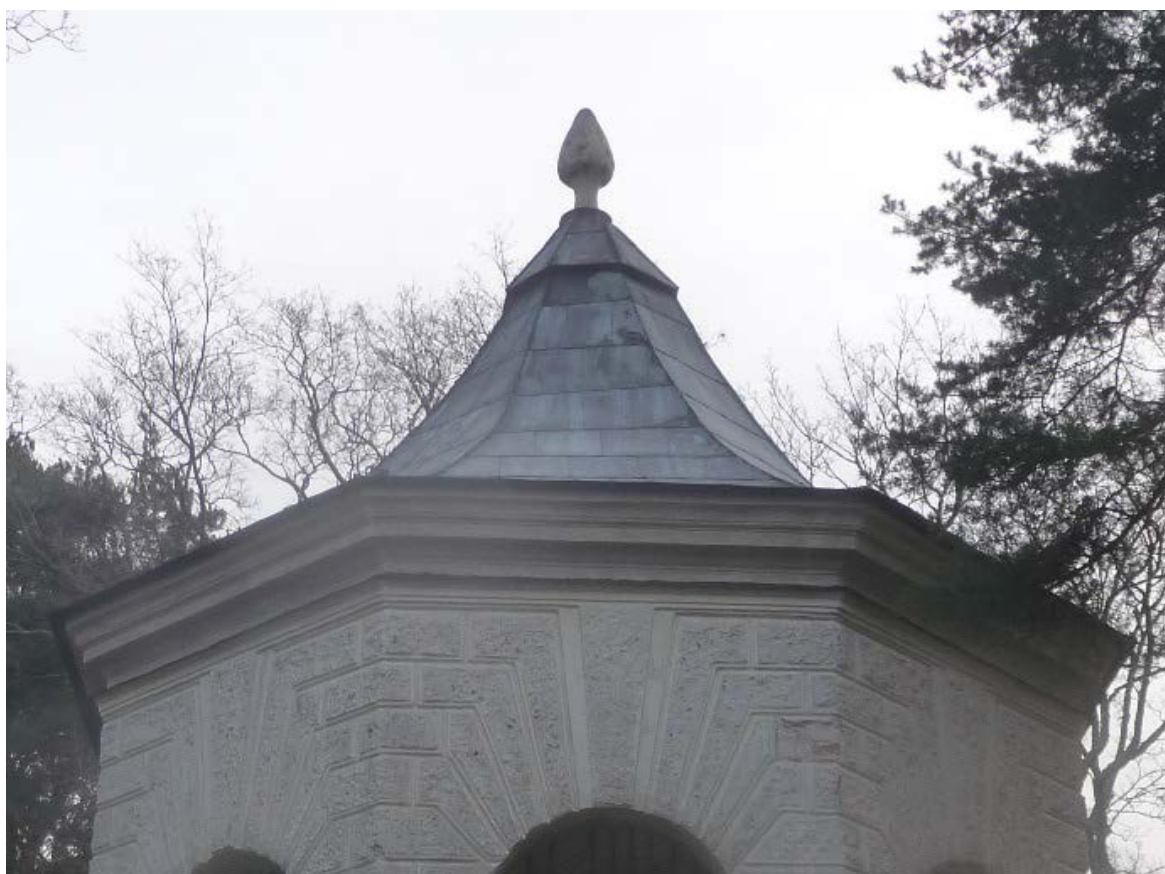
Taket har endast besiktigats från marken. Inga omedelbara synliga skador är dock noterbara. Underliggande putsad takfotslist är intakt, liksom invändigt putsad kupoltak, vilket tyder på att taket är relativt tätt.

Taket med ursprunglig plåtbeslagning från byggnadstiden utgör ett antikvariskt *autenticitetsvärde* och skall behållas. Taklaget skall besiktigas inifrån via takluckan och exteriört från ställning för att fastställa eventuella läckage, eller äldre skador på taklaget. Falsar skall kontrolleras och ses över, liksom plåtas infästning till underlaget och kondition på eventuella lödfalsar. Om bedömning av utbyte av enstaka plåtar görs, skall dessa utformas i samma storlek och material och tekniska utförande som taket i övrigt. Vid behov av rostskyddsbehandling och ommålning skall detta göras med traditionella material och metoder, (blymönja och linoljefärg). Åtgärderna är idag svårkalkylerade utan mer ingående besiktning från ställning.

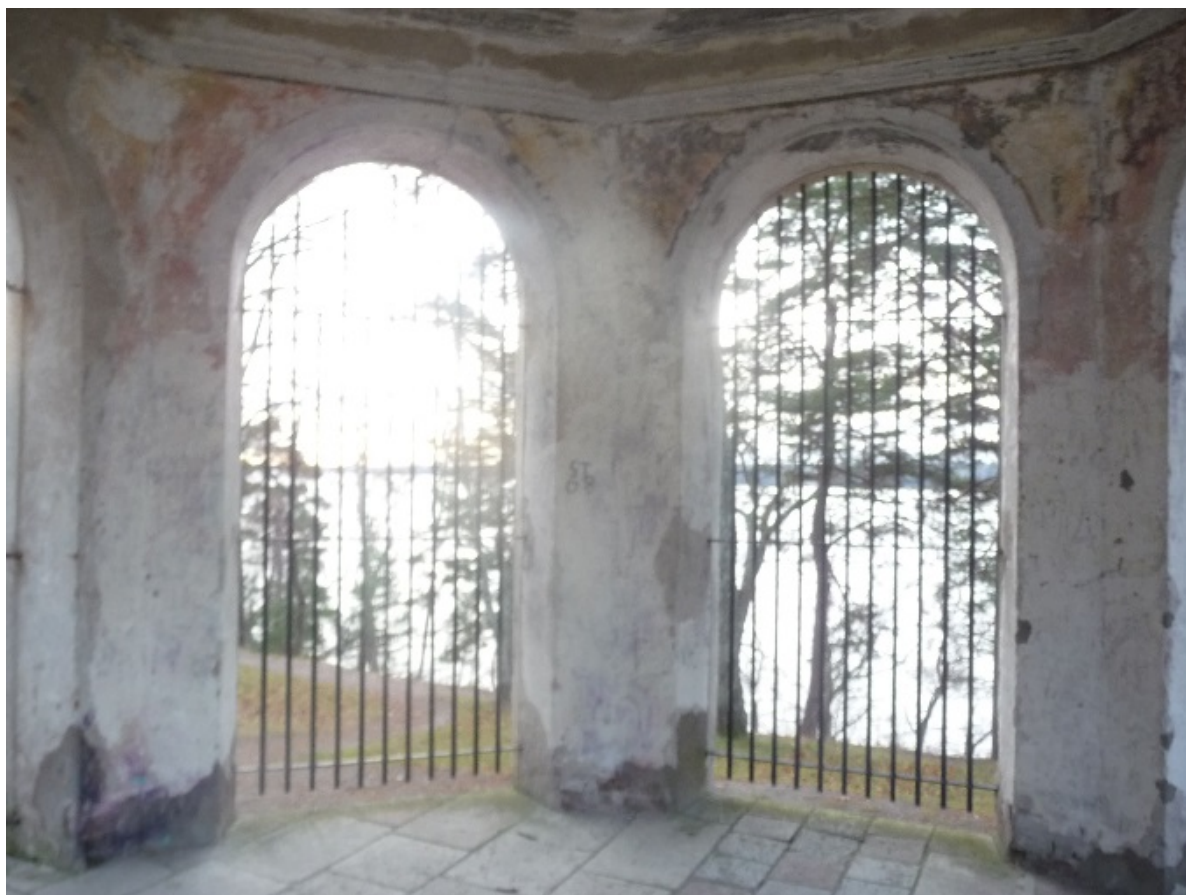
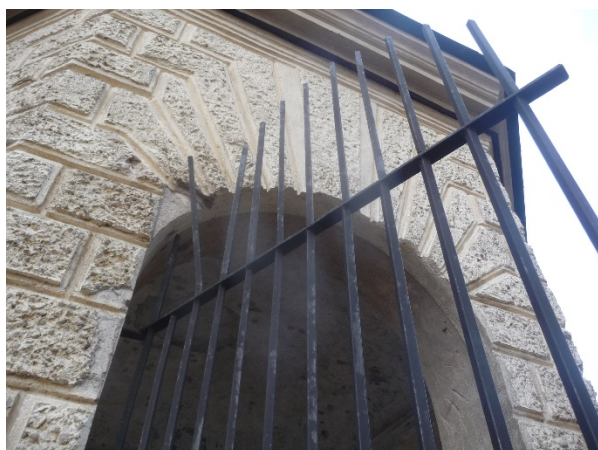
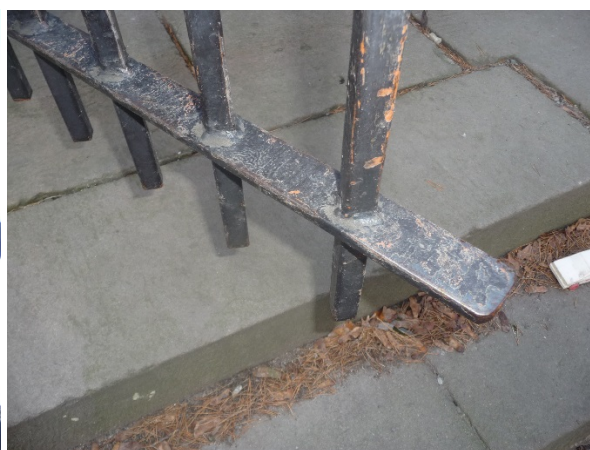
Grindgallret är böjt upptill, i övrigt är gallren utan skador.

Stålborstning/blästring av gallren, Grindgaller återställs. Rostskyddsbehandling och målning med svart linolfjärg, 3 strykningar.
