Pilallén på Årstafältet etapp 4B

- Naturvärdesbedömning
- Riskbedömning
- Utredning av det generella biotopskyddet

Version/datum: 2019-12-11

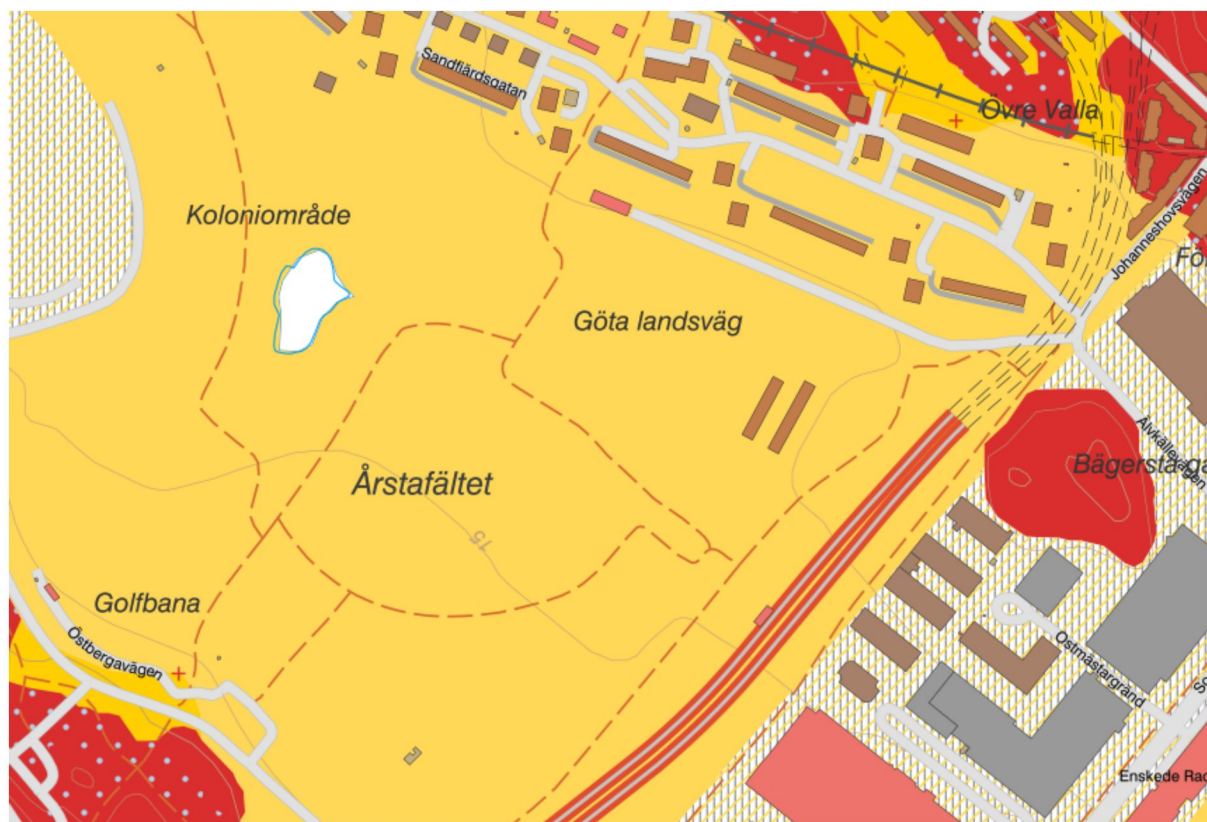
I princip hela Årstafältet består av postglacial lerjord. Se figur 4.

Figur 4. Jordartskarta över Årstafältet. Gul färg visar postglacial lera. (Bild: Sveriges Geologiska Undersökning).

Årstafältet består av lerjordar (se figur 4 i rapporten), och underjordiska garage planeras att byggas i närheten av träden. Risken för förändrade grundvattenförhållanden på ett sådant sätt som är skadligt för pilallén är påtaglig. I nuläget är det dock inte möjligt att bedöma den exakta påverkan då bebyggelseplanerna inte är beslutade och en utredning om hydrologisk påverkan inte genomförts ännu.
