## Rotkartering av 4 träd vid Tjurbergsparken, Stockholm 2019-08-21

### Uppdrag

På uppdrag av Louise Bergström, COWI Projektbyrå AB har undertecknad dokumenterat rotkartering av fyra träd vid Tjurbergsparken, Södermalm 2019-08-21. Träden har besiktigats i en tidigare rapport daterad 2019-05-10 där de har tilldelats nummer 1-3 och nummer 6 (se kartan bild 1).

Målsättningen med rotkarteringen var att ta reda på utbredningen av trädets rotsystem intill muren, och om och i vilken utsträckning rötter och därmed trädens vitalitet och stabilitet skulle påverkas av en planerad ombyggnation.

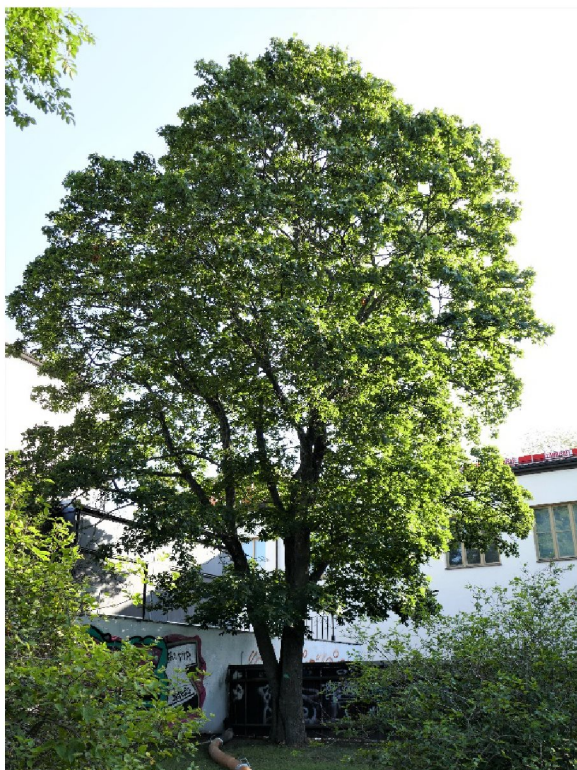
Bild 2 Trädnummer 1

Trädet står på 2,6 m avstånd från muren mot norr (bild 3).

Ett dike vakuumschaktades intill muren med måtten 70 cm bred, 4,3 m lång och 45 cm djup.

Det var inte möjligt att schakta djupare än 45 cm eftersom berggrund påträffades.

Ett omfattande och vitalt system av fina rötter avtäcktes precis under marknivån (bild 4).

En rot med diameter 4 cm påträffades vid ca 10 cm djup (bild 5 och 6).

Inga rötter större än 4 cm diameter påträffades i schaktdiket.

Schakt och markkompaktering i trädets rotzon kommer att påverka trädets vitalitet negativt.

Om ingreppsgränsen inte kommer närmare trädet än 1,6 m på norra sidan samt trädet i övrigt har en skyddszon på minst 7 m i radie bedöms det dock att trädet kan klara ombyggnationen.

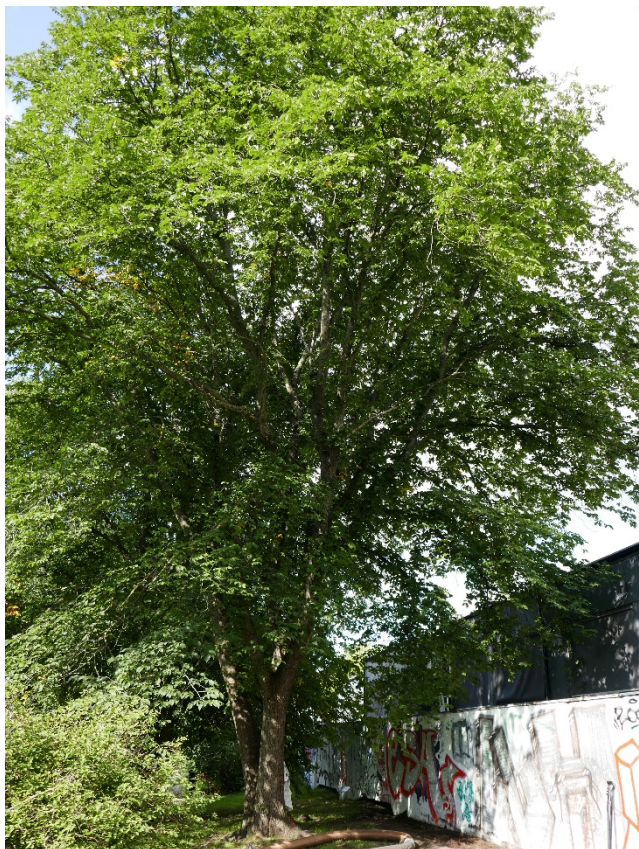
Bild 7 Trädnummer 2

Trädet står på 3,3 m avstånd från muren mot norr (bild 8).

Ett dike vakuumschaktades intill muren med måtten 80 cm bred, 6 m lång och 45 cm djup.

Ett omfattande och vitalt system av fina rötter avtäcktes precis under marknivån (bild 9).

Ytlig berggrund var synlig runt trädet och det är troligen anledningen till att två stora rötter växer i markytan (bild 10 och 11). De stora rötterna avtäcktes fram till muren där de hade en diametern på 12 respektive 13 cm. En av rötterna gjorde en 90 graders sväng ca 20 cm från muren och växte sedan parallellt med muren (bild 12). Den andra stora roten växte under den första roten och dess riktning kunde inte följas vidare på grund av hård kompakterad jord och stenfyllning (bild 13).

Stora rötter upp till 13 cm i diameter påträffades inom 20 cm avstånd från muren. Det bedöms att omfattande skadorna på dessa rötter, som vid ombyggnation är oundvikliga, skulle innebära större negativa konsekvenser för trädets vitalitet och eventuellt stabilitet.

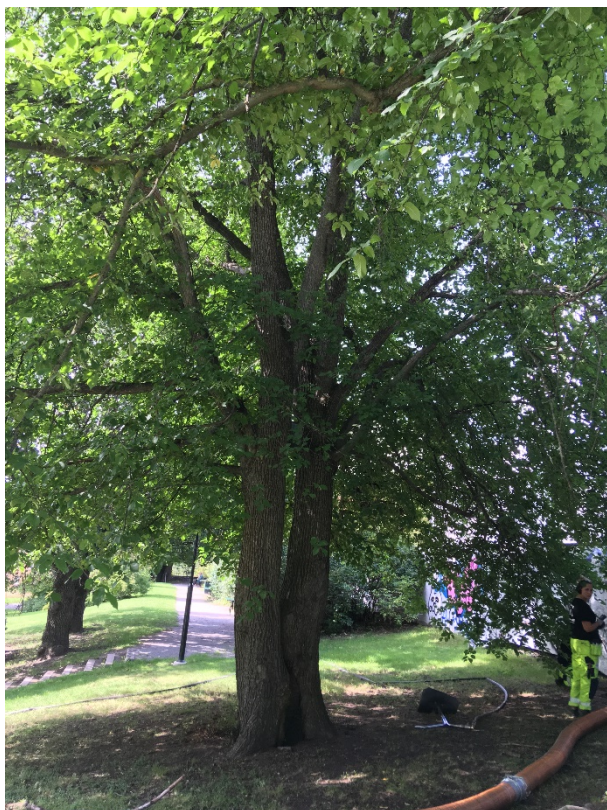
**Bild 14** Trädnummer 3

Trädet står på 5,4 m avstånd från muren mot norr (bild 15).

Ett dike vakuumschaktades intill muren med måtten 70 cm bred, 4 m lång och 30 cm djup.

Murens underkant gick precis vid markytan och utrymmet under muren var fylld med stenblock och jord (bild 16).

Ett omfattande och vitalt system av fina rötter avtäcktes precis under marknivå hela vägen in till och in under muren (bild 17).

En större rot, ca 9 cm i diameter, växte in under muren (bild 19 och 20).

En något mindre rot, ca 5 cm i diameter, växte snett mot muren (bild 18).

Schakt och markkompaktering i trädets rotzon kommer att påverka dess vitalitet negativt. Om ingreppsgränsen inte kommer närmare trädet än 4,5 m på norra sidan samt trädet i övrigt har en skyddszon på minst 10 m i radie bedöms det dock att trädet kan klara ombyggnationen.

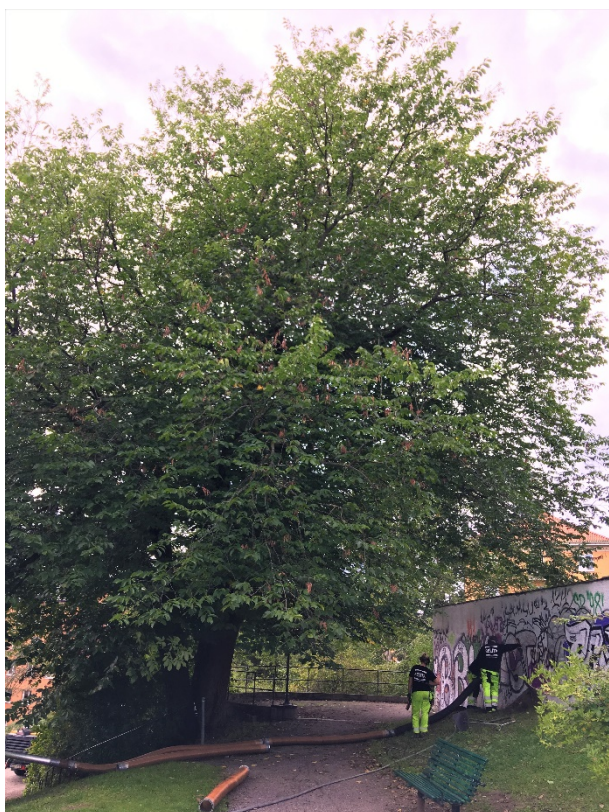
**Bild 21** Trädnummer 6

En rot ca 5 cm i diameter påträffades vid ca 10 cm djup. Roten växte parallellt med muren där det minsta avståndet var 30 cm (bild 23-26).
