GRANSKNINGSHANDLING 200217

# PM Geoteknik

**Finlandsgatan**

**2020-02-17**

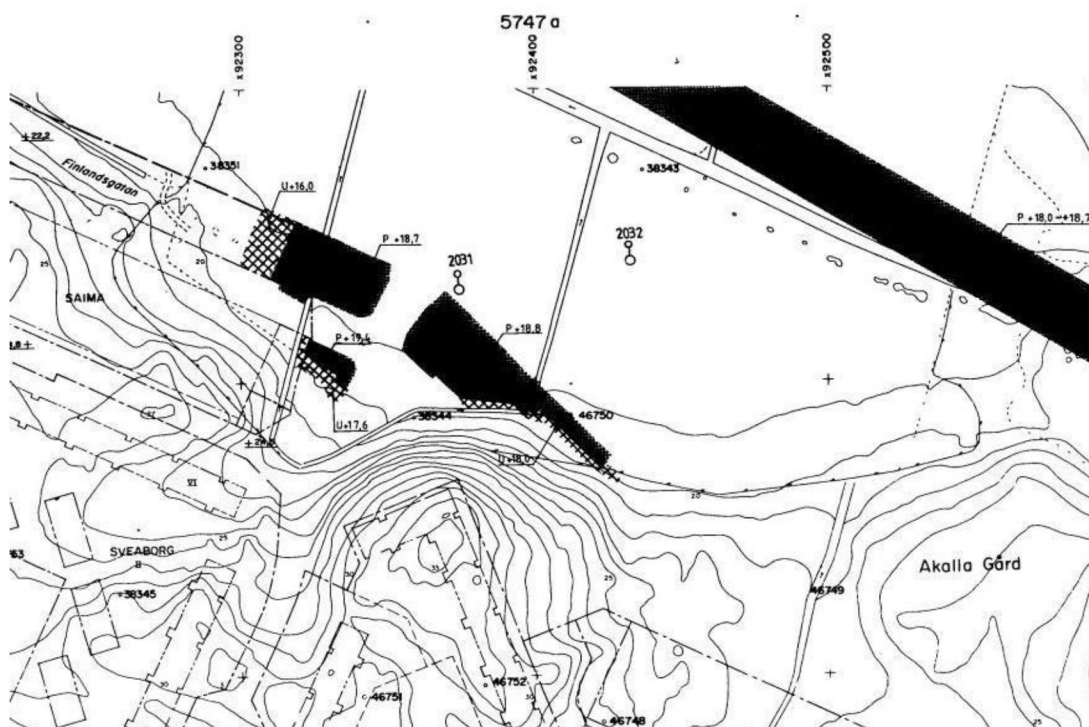
Figur 6: Del av Kartblad 5747:c, Korsning Finlandsgatan/Nystadsgatan, Teckenförklaring se Bilaga 4

Vid korsningen Finlandsgatan/Nystadsgatan (Figur 6 nedan) ligger bankfyllning på fastmark efter urgrävning av lös lera och på påldäck.

Brokonstruktion ligger troligen på pålar. (Stockholms fastighetskontor, Husgrundläggning Kartblad 5747:c)

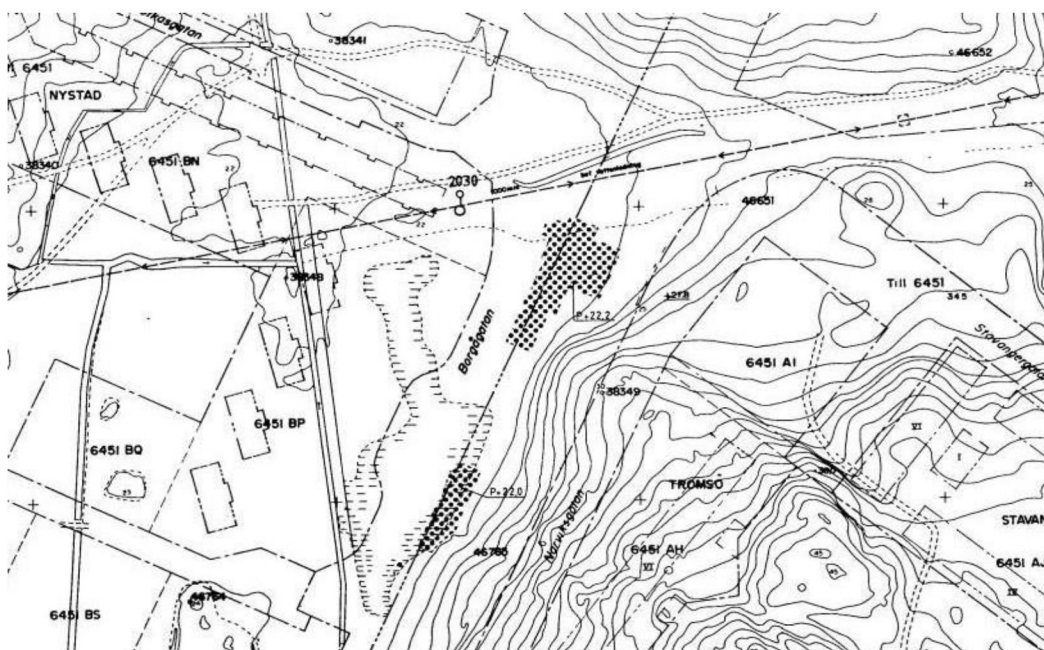
Figur 7: Del av Kartblad 5747:c, Del av Norgvegatan/Borgågatan, Teckenförklaring se Bilaga 4

Längs med Norgvegatan (parallell med Borgågatan, Figur 7) finns delområden som är förstärkta med betongpålar.
