# Reviderad 2020-01-10 Erik Segersälls väg Gröndal

# Rotkartering grönyta 2019-10-21

# Rotkartering trottoaren 2019-10-25

# Konklusion från rotkartering

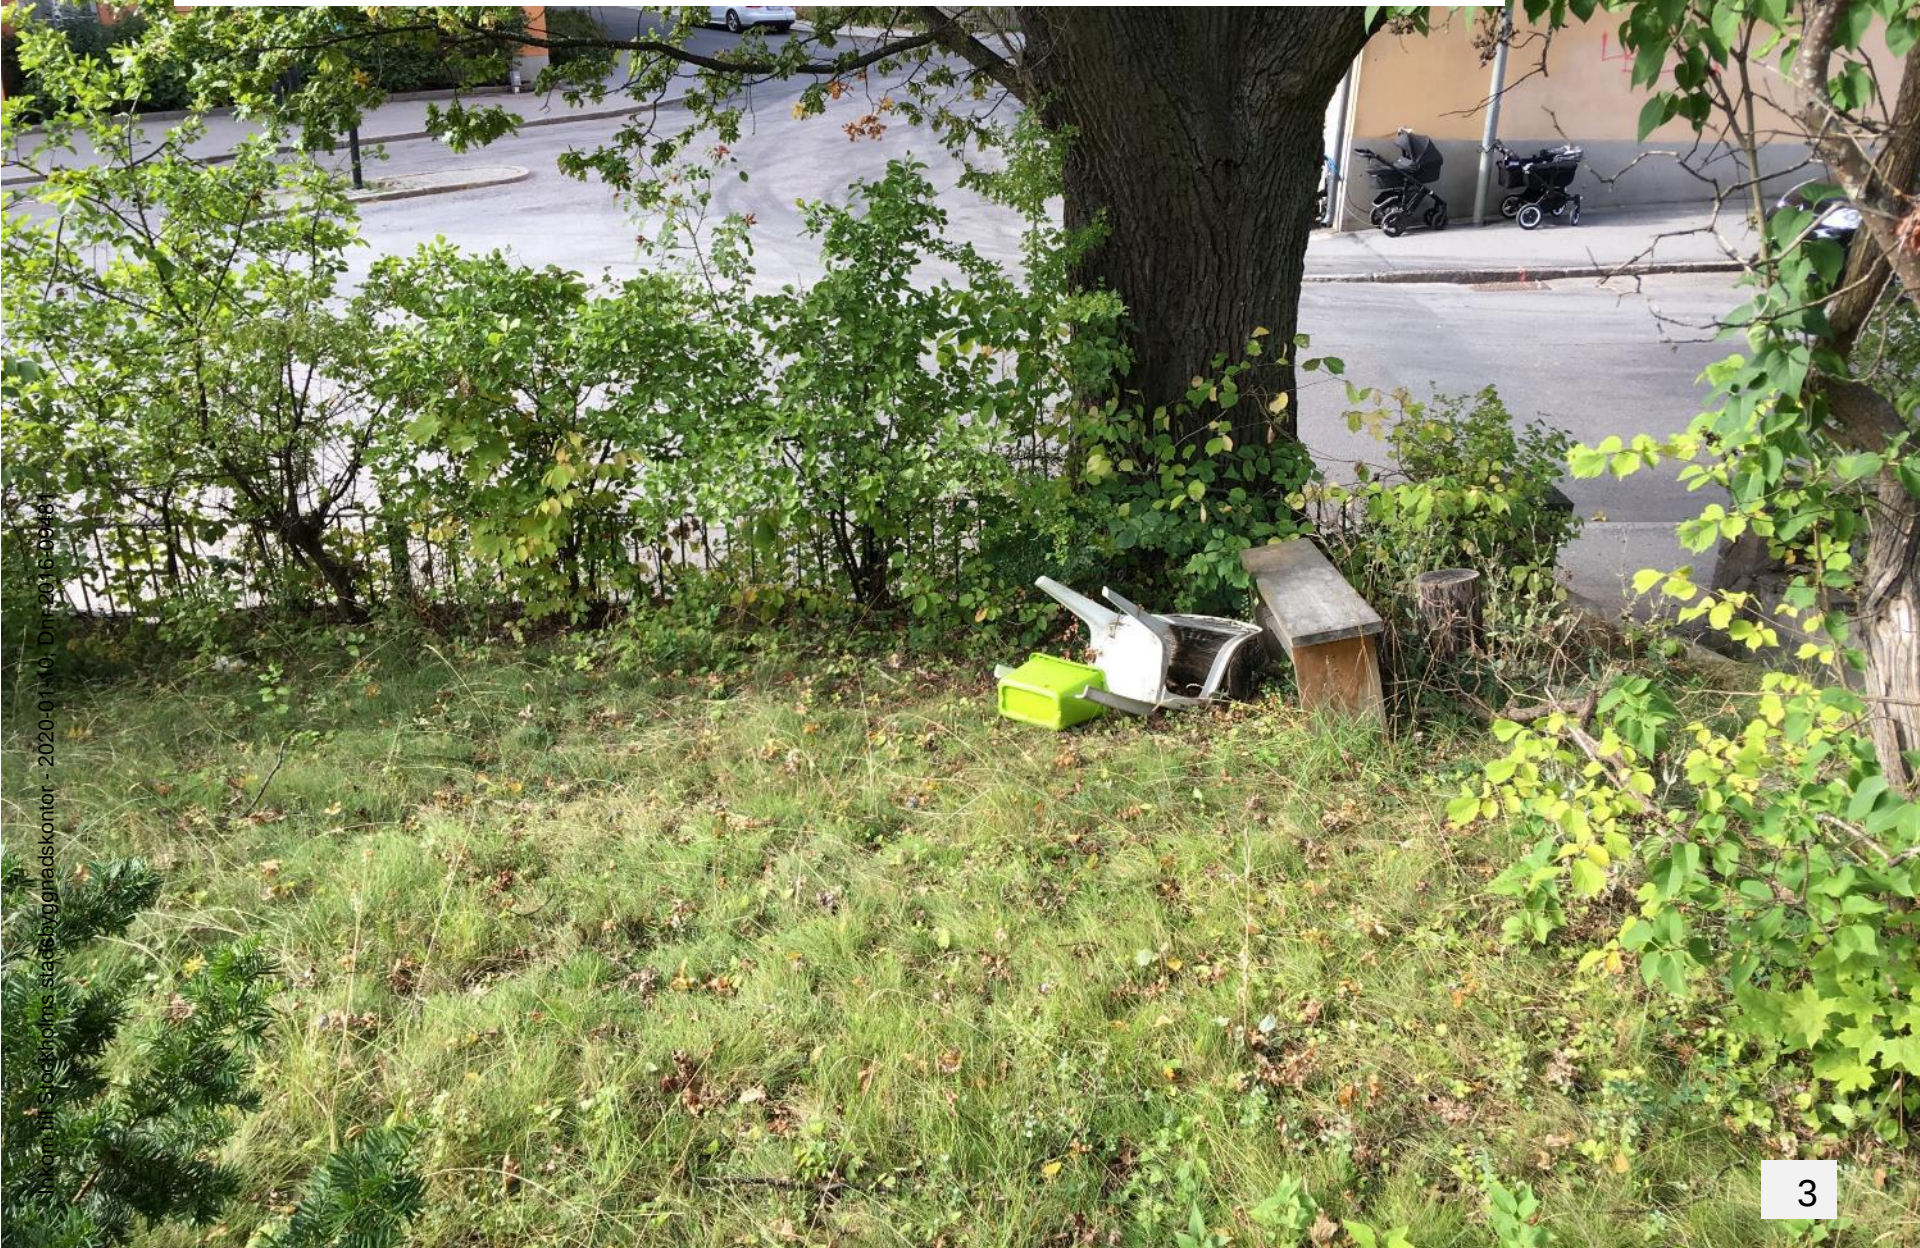
Rotkarteringen utfördes i gräsmattan på den nordöstra sidan av eken. Schaktet placerades ca 1,3 m från ytterkant stam och var ca 1 m bred, 6 m lång och 0,8m djup.
