MÜNCHENBRYGGERIET UTREDNING BEFINTLIG BERGVÄGG- OCH STÖDMURAR

2022-05-13

Uppdragsnummer: 317065
Kvartersnamn, ort: Kv Ludvigsberg 3 Münchenbryggeriet

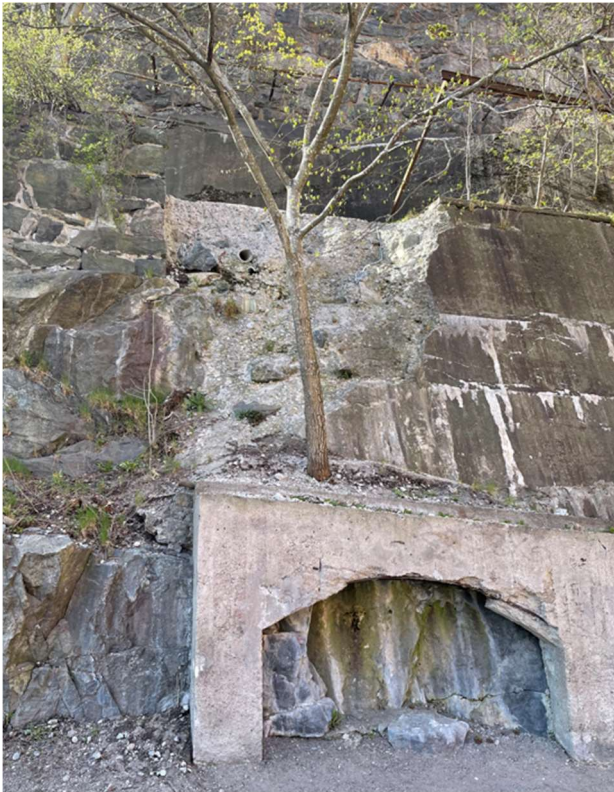
I området är de flesta närliggande konstruktioner att betrakta som riskkonstruktioner. Samtliga stödmurar och brokonstruktioner längs sträckan är gamla och till synes i behov av tämligen omgående underhåll. De konstruktioner som inte rivs i samband med byggnationen kommer att behöva underhållas igen under byggnadernas livslängd och detta måste vara möjligt att göra rent utrymmesmässigt.

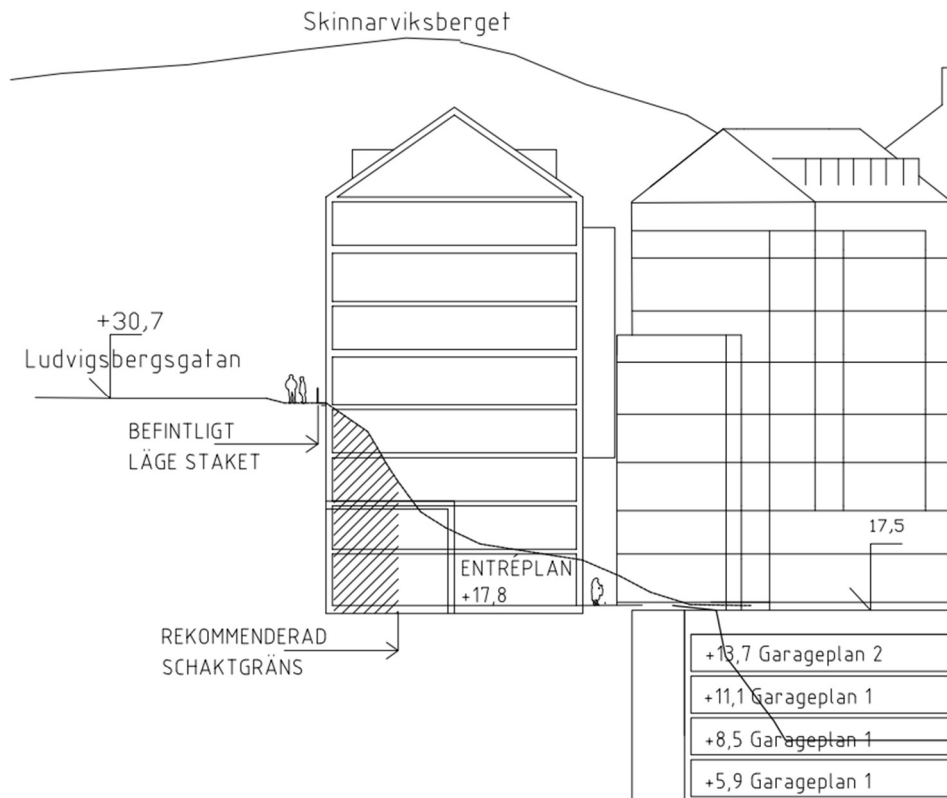
Med den nuvarande utformningen är det en stor risk att man vid bergschaktarbetet kommer få bergutfall utanför detaljplanegränsen och att bergschakten påverkar befintliga stödkonstruktioner. Utformningen av byggnaderna är också sådan att den omöjliggör underhåll av befintliga konstruktioner då dessa inte är utformade för att kunna underhållas utan åtkomst från sidan.

1. Riva alla befintliga stödkonstruktioner och bygga nya stödkonstruktioner med god livslängd och som kan underhållas även med de nya byggnaderna på plats. Detta innebär omfattande arbeten som måste samordnas med konstruktionernas nuvarande ägare.
2. Utforma byggnaderna med ett minimum av bergschakt och så att åtkomst för underhåll av befintliga konstruktioner säkerställs. Detta ger en stor förlust av källarutrymmen och för ena byggnaden kan även ljusa ytor påverkas.
