# Miljöinventering

Esbjörn 1  
Stockholmshem

Rapport uppförd av: Krister Mitrevski, Ebab i Stockholm  
Granskad av: Ramona Luca, Ebab i Stockholm  
Datum: 2023-12-01

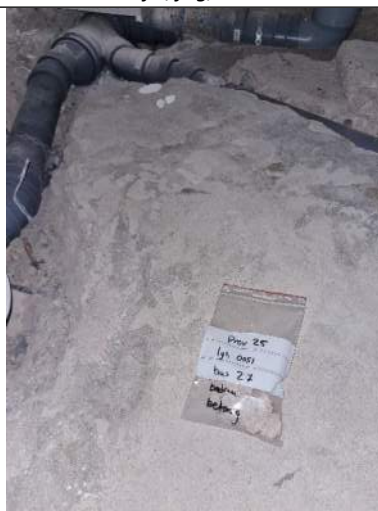
Prov 27. Betong badrumsgolv innehåller tungmetaller.

Prov 27. Betong badrum, innehåller krom VI.

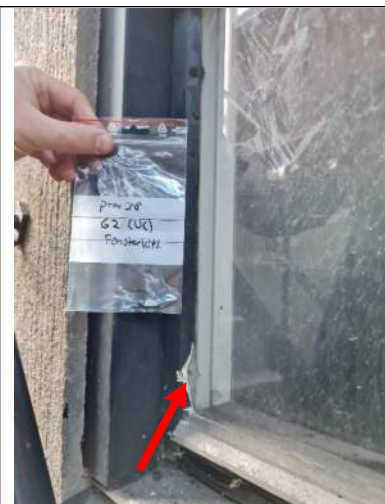
**Prov 38. Fönsterkitt, G2, innehåller asbest.**

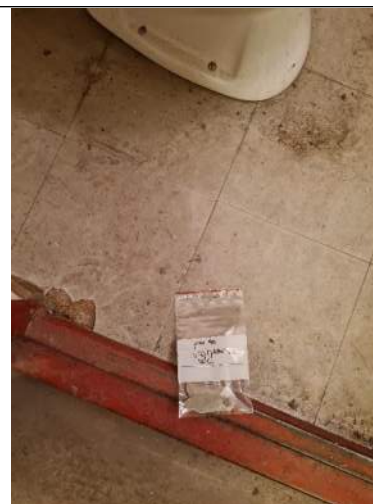
**Prov 40. Vinylplatta+lim källar-WC.**

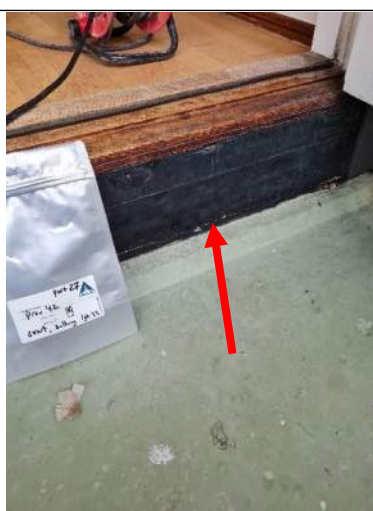
**Prov 42. Svart fogmassa, innehåller klorparaffiner (se även prov 5).**

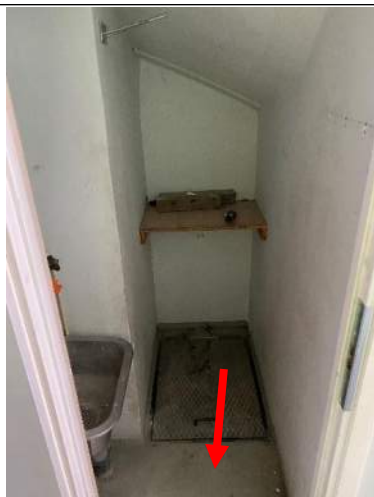
**Prov 47. Samlingsprov betong trapphus, innehåller krom VI.**

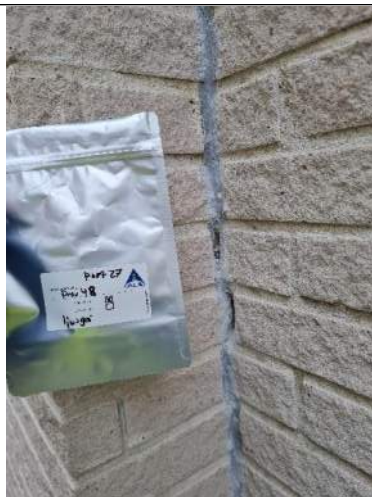
**Prov 48. Ljusgrå fogmassa, innehåller klorparaffiner, dock under gränsen för farligt avfall. Samma typ av fogmassa som prov 28.**

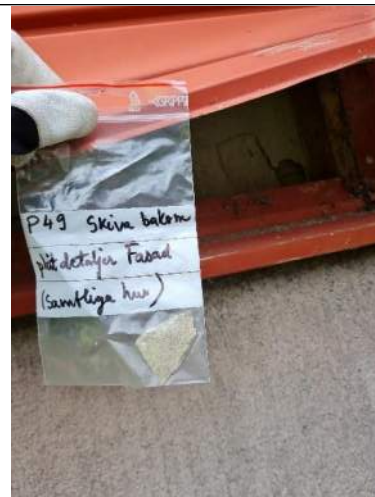
**Prov 49. Internitskiva bakom plåtpanel i fasad, innehåller asbest.**

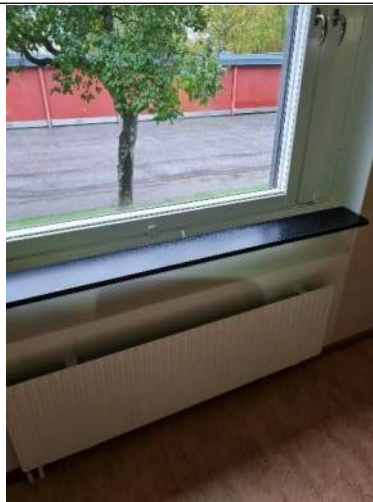
Bild 5. Asbestinnehållande fönsterbänk av eternit.

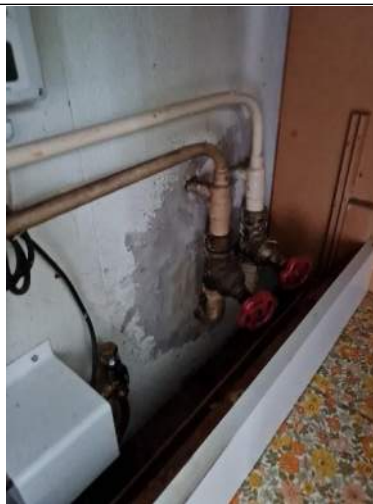
Bild 8. Ventiler i diskbänkskåp, ej möjligt att provta tätning.

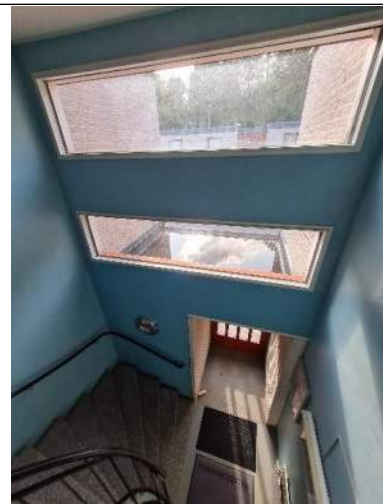
Bild 9. Översiktsbild trapphus från 1 tr. Isolerrutor med PCB-innehåll.

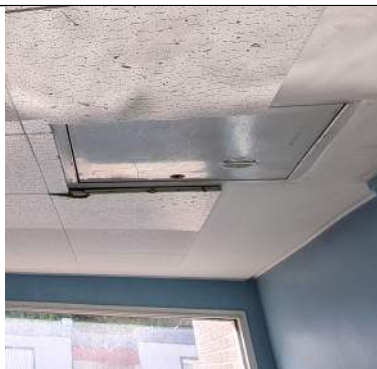
*Bild 11. Taklucka i trapphus bedöms vara asbestinnehållande.*

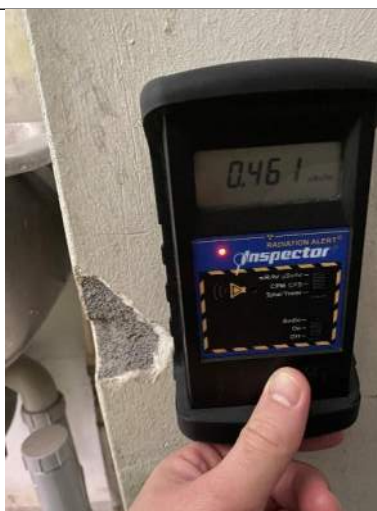
*Bild 14. Gammamätning av blåbetongvägg i städskrubb i trapphus, påvisar förhöjda värden.*

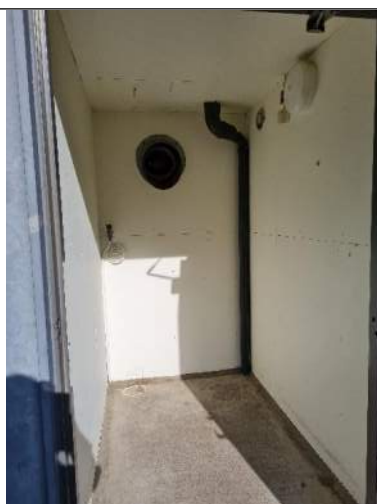
*Bild 16. Samtliga barnvagnsrum, eternitklädda väggar och tak.*

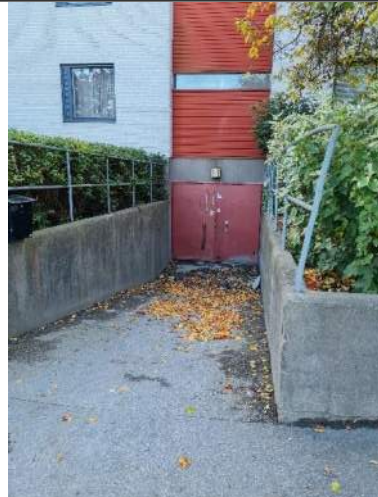
Bild 21. Baksida, asbestinnehållande internitskivor bakom röd plåtpanel samt äldre branddörrar till lokal.

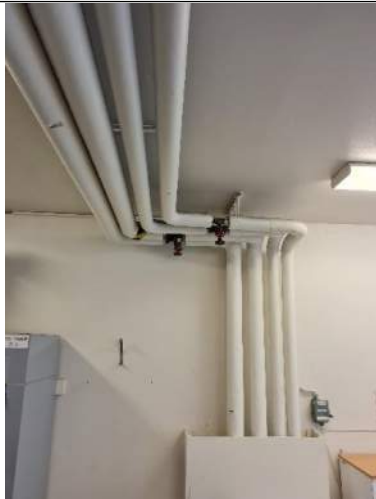
*Bild 26. Äldre rörböjar och rörändar med asbestinnehåll i tvättstuga.*

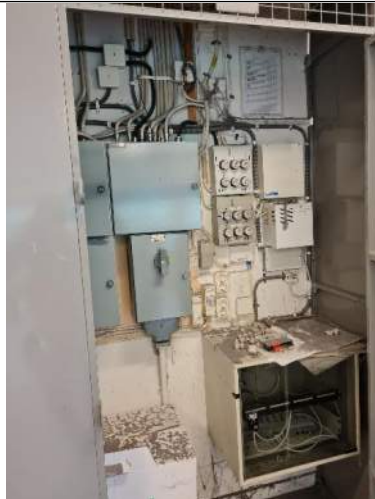
*Bild 27. Elcentral i tvättstuga. Asbest och olja kan finnas i äldre elinstallationer.*

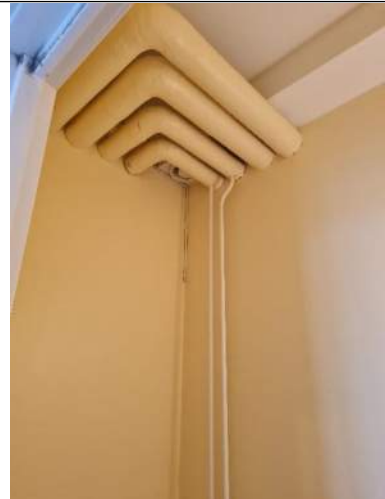
*Bild 28. WC tvättstuga, äldre rörböjar och rörändar med asbestinnehåll.*

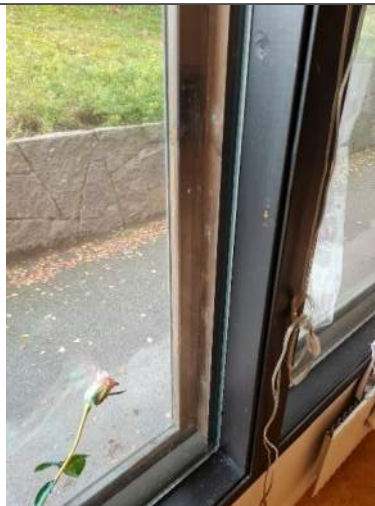
*Bild 30. Äldre isolerruta med PCB-innehåll i lokalen.*

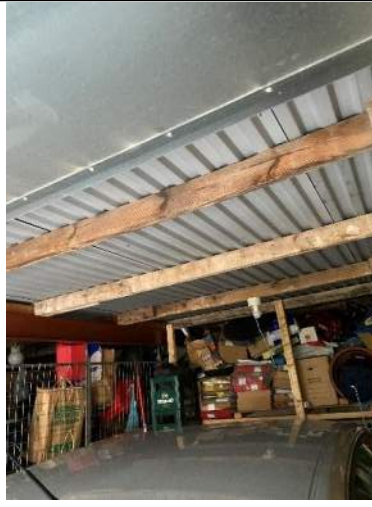
Bild 36. Inv. garage. Belamrat och ej möjligt att undersöka närmare. Inga miljölaster synliga.

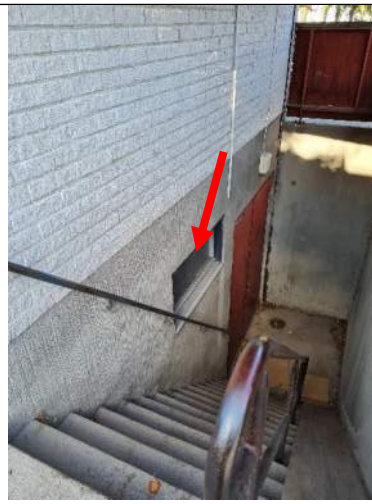
Bild 42. Nedgång till UC i G2, fönsterkitt med asbest.

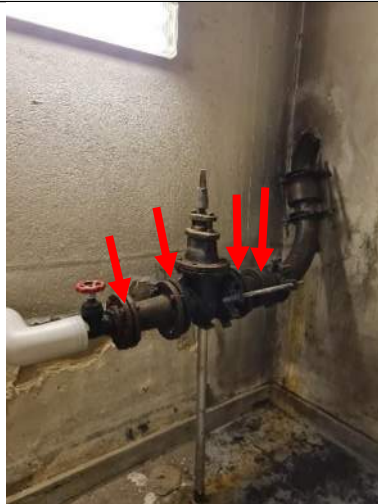
Bild 45. UC G2, inkommande vatten. Asbest i flänspackning i rörskarvar.

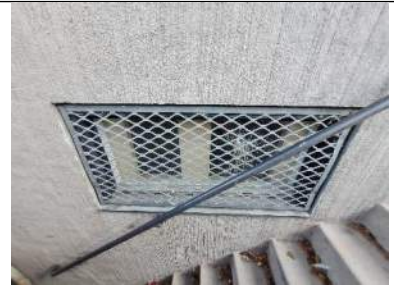
Bild 46. Nedgång till skyddsrum mm i G3, fönsterkitt med asbest.

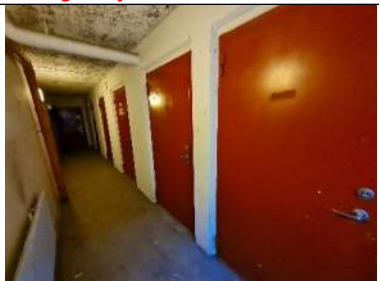
Bild 47. G3, korridor. Äldre branddörrar.

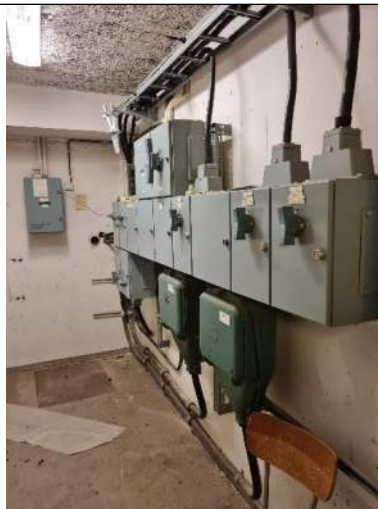
Bild 48. Elcentral, blymantlade elledningar finns. Asbest och olja kan finnas i äldre elinstallationer.

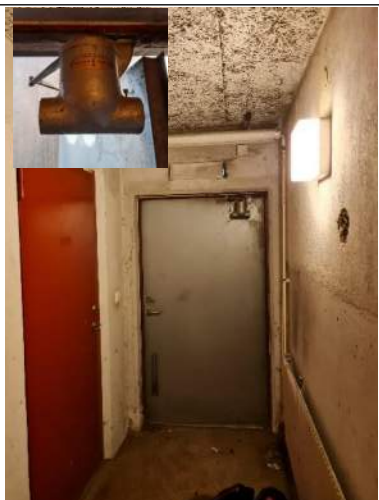
Bild 50. Äldre branddörr och dörrstängare (se förstoring) som troligen innehåller PCB-olja.
