## Utlåtande avseende träd vid Karlsvik, Farsta, Stockholm

En fördjupad besiktning och bedömning av träd vid Karlsvik, har utförts under november och december 2017 samt januari 2018 av Paul Bernard och Anders Ohlsson Sjöberg. Arbetet har utförts på uppdrag av Inger Åberg, Exploateringskontoret. Syftet har varit att kartlägga eventuella riskträd samt beräkna säkerhetszoner till träden i samband med en framtida exploatering. Aktuellt område med frågeställningar om respektive träd eller grupp av träd enligt karta på sidan 3.

## Besiktning och riskbedömning av träd nr 105, Perstorpsvägen, Stockholm

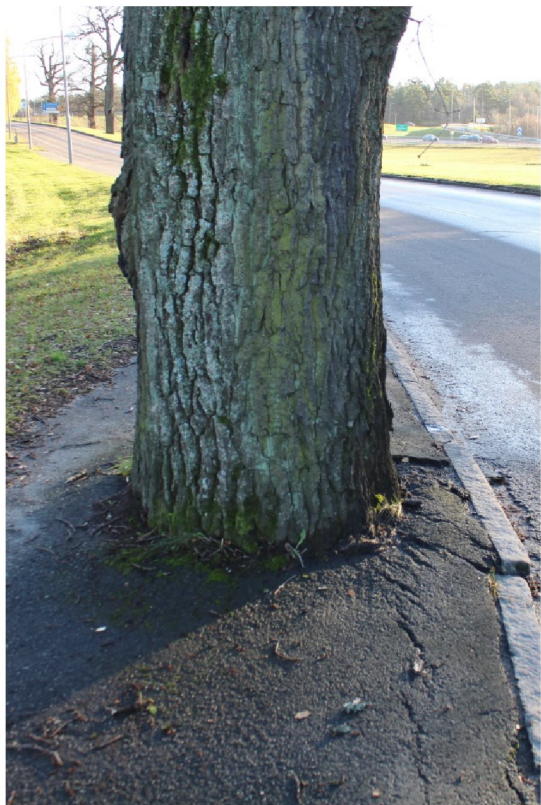
**Växtplats:** Trädet står i en asfalterad trottoar intill Perstorpsvägen till väster (bild 2). Öster om trädet finns en större klippt gräsyta (bild 3).

**Bild 2** Trädet står i en asfalterad trottoar intill vägen

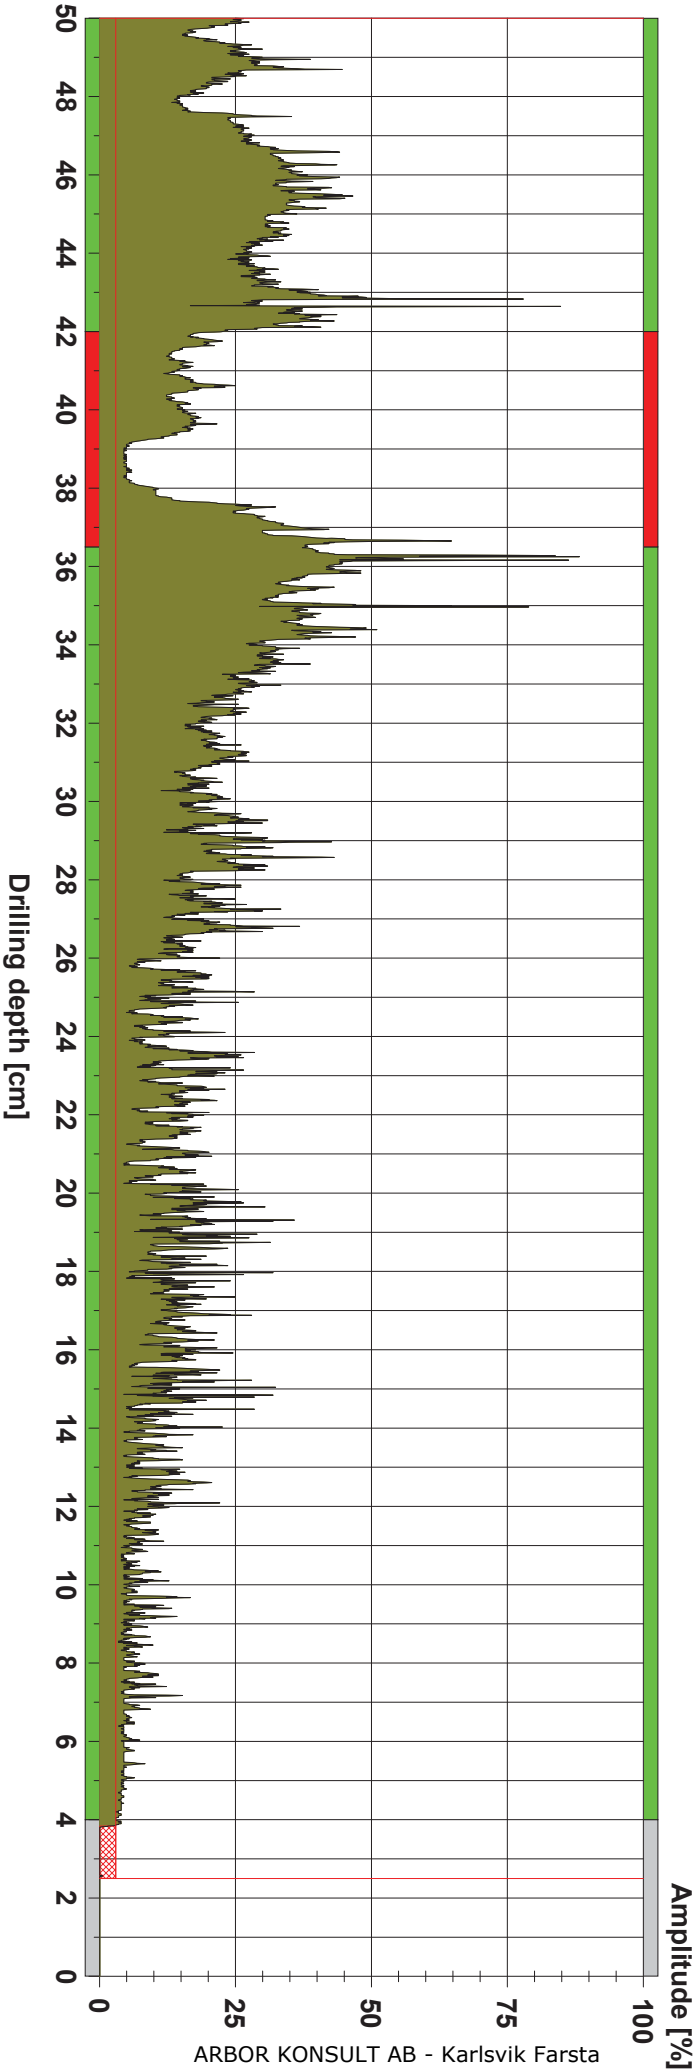
| Cavity | : 1,35 cm / 3% |

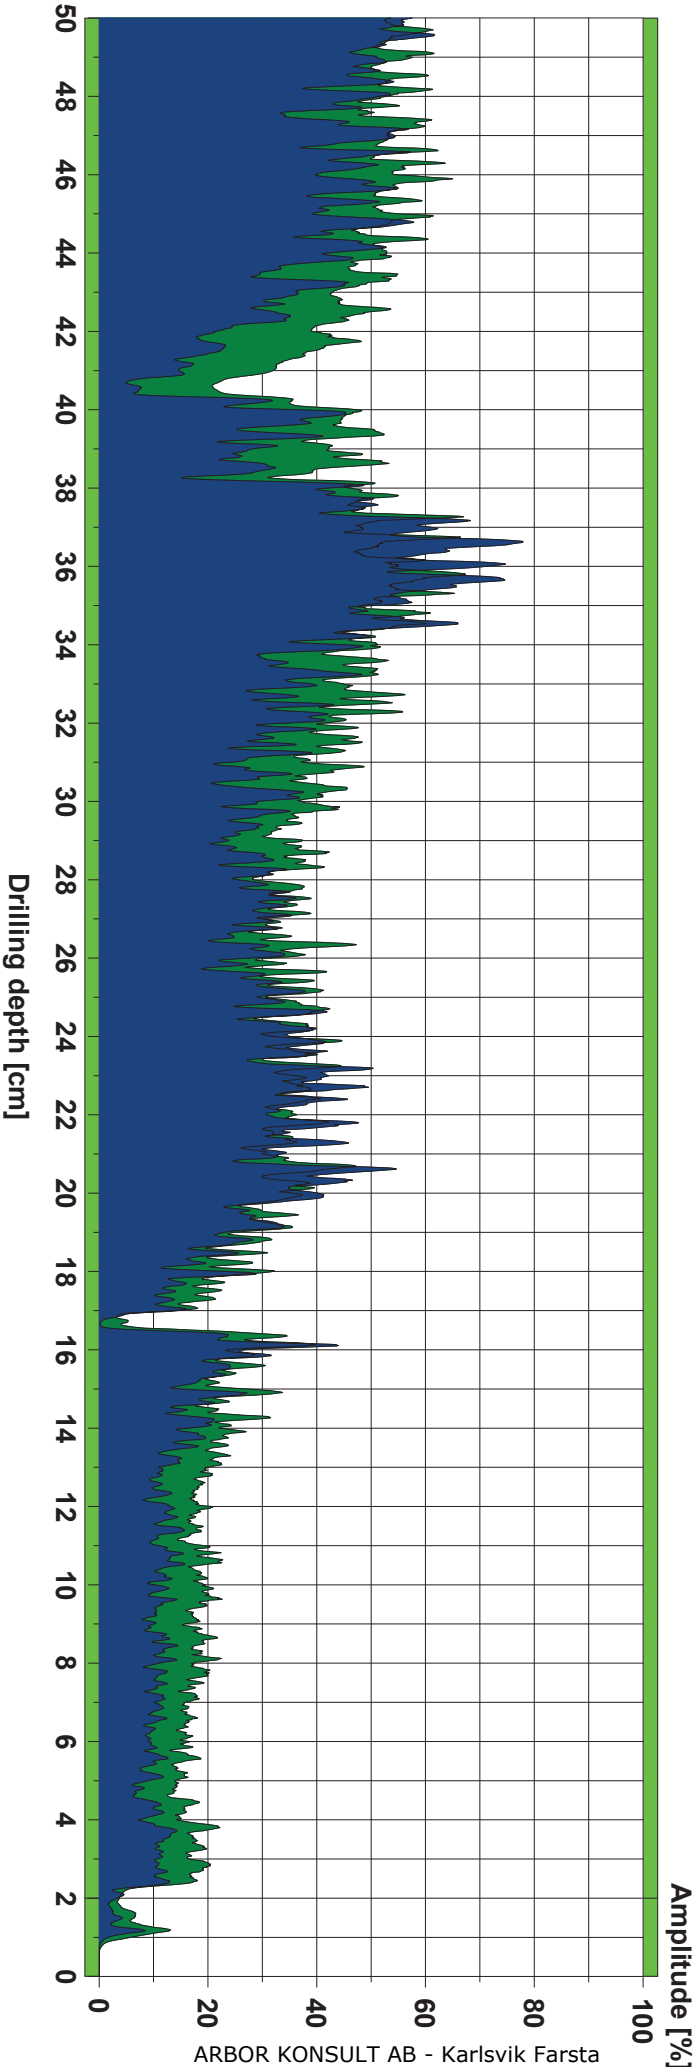
En spricka på södra sidan av stammen från marknivå till ca 2,5 m bedöms inte påverka trädets stabilitet (Bild 3). En sondering vid 90 cm med IML-Resi PD 500 påvisade inga allvarliga rötskador i stammen (se bifogat sonderingsprotokoll).
