RAPPORT  
**KV YXAN 4 - UTREDNING MUR**

RAPPORT  
**2019-09-25**

REV. B 2020-01-14

**UPPDRAG** 296911, Kv. Yxan - Utredning mur

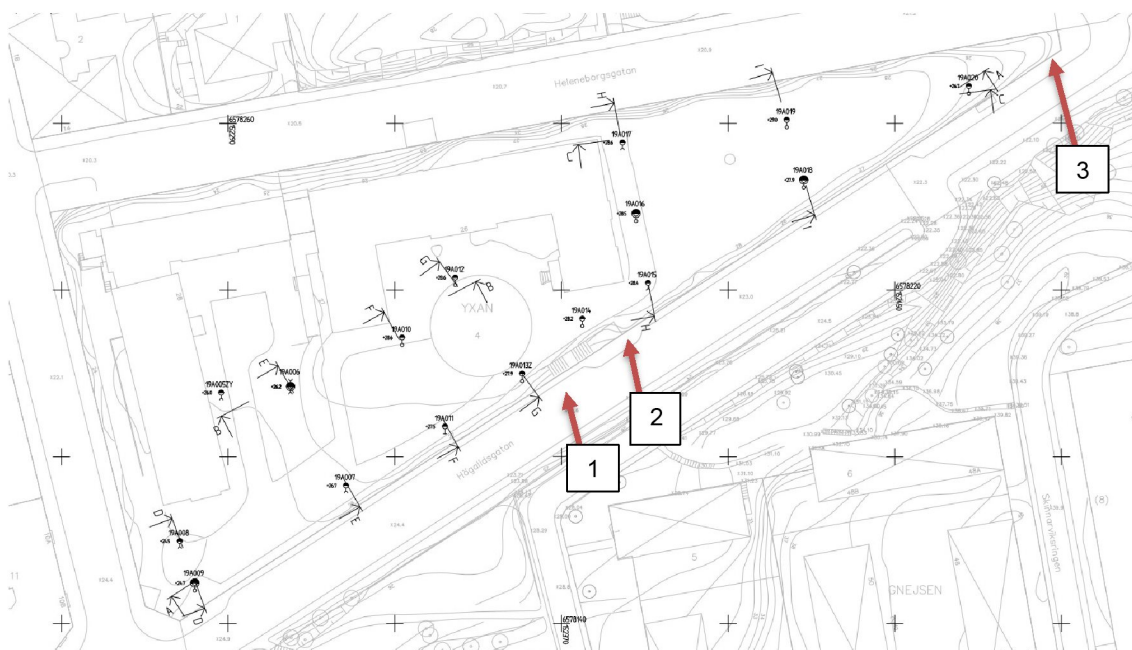
Bild 10. Situationsplan ur "Markteknisk undersökningsrapport, 2019-02-26. Littrening skador.

1. Krönstenen över trappan har helt släppt från muren. Kan utvecklas till en allvarlig risk.

2. Murhörn öster om trappan skjuter ut från muren. Kan innebära risk för lokalt ras.

### 3. Murens östra hörn. Sten som skjuter ut österut. Risk för lokalt ras.

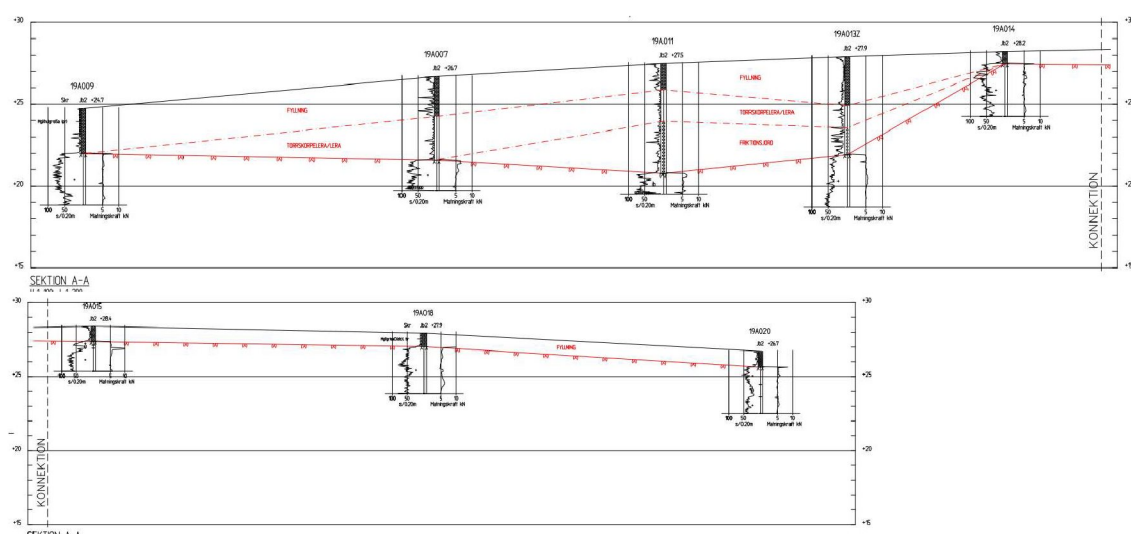
Bild 11. Markprofil ur PM Geoteknik.

Enligt kontrakten så är muren grundlagd på berg utmed denna sträcka. Det stämmer väl överens med profilerna ur PM Geoteknik 2019-02-26, se Bild 11.

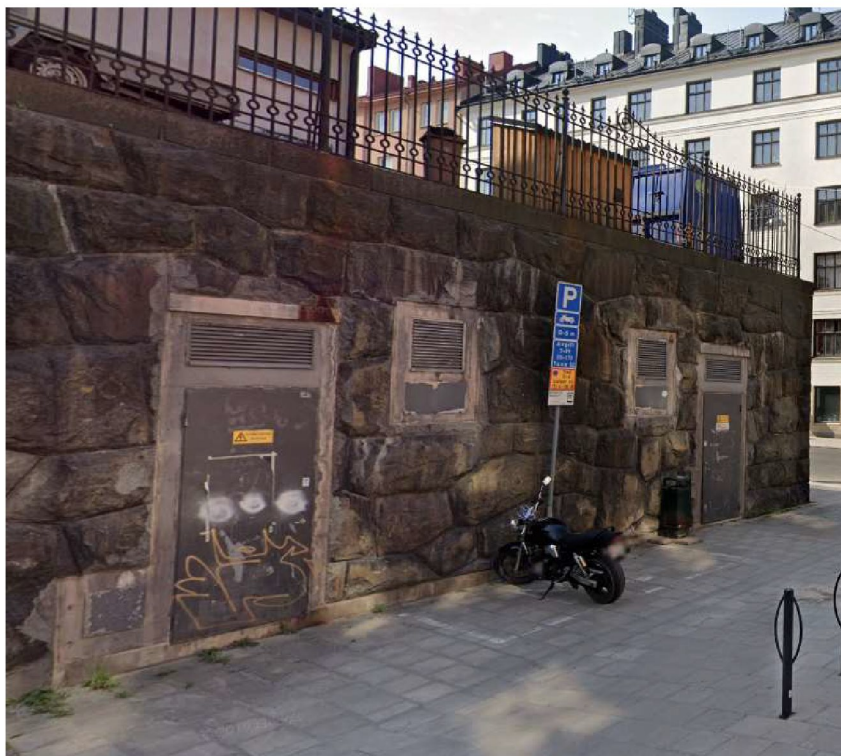
Vid det västra hörnet på Heleneborgsgatan finns inbyggda transformatorstationer. Dessa är utförda i relativ närtid. Här ses tydliga spår efter ommurning på grund av byggnadsarbetet. Tyvärr så finns inga tillgängliga handlingar eller annan dokumentation från detta arbete. Sådan dokumentation kunde bland annat gett svar på hur muren är lagd, eventuella kramlor och tätskikt.

Bild 25. Vy av västra hörnet Heleneborgsgatan. (foto google maps)

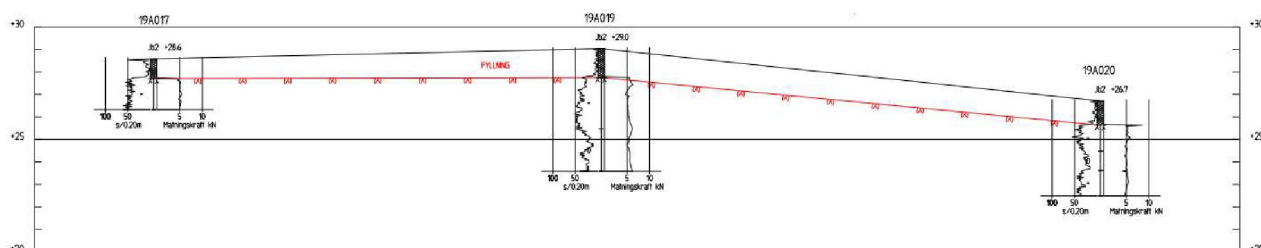
Bild 26. Markprofil ur PM Geoteknik, sektion C-C.

Enligt kontrakten så är murens östra del grundlagd på berg utmed denna sträcka. Det stämmer väl överens med profilerna ur PM Geoteknik 2019-02-26:

Tyvärr så finns ingen profil som visar nivå på berget längre västerut.

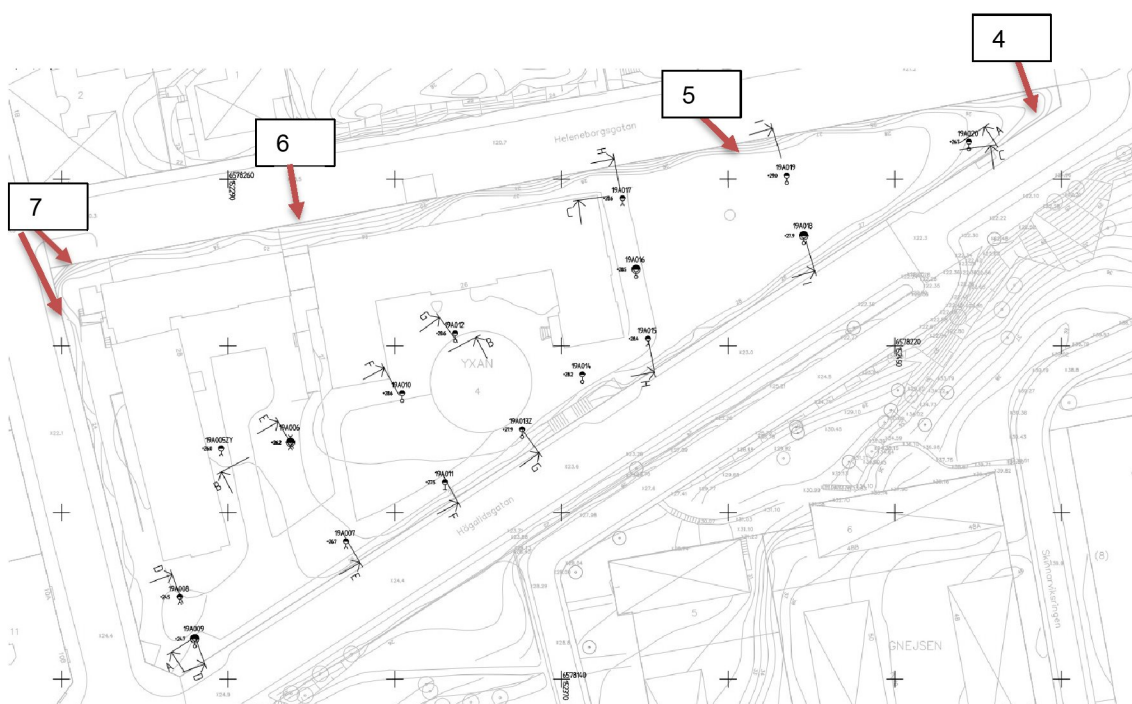
Bild 28. Situationsplan ur "Markteknisk undersökningsrapport, 2019-02-26 med litterering skador.

Muren mot Heleneborgsgatan är i liksom övriga murar i relativt gott skick. Dock finns här vissa fuktgenomslag samt några skador av mer allvarig karaktär:

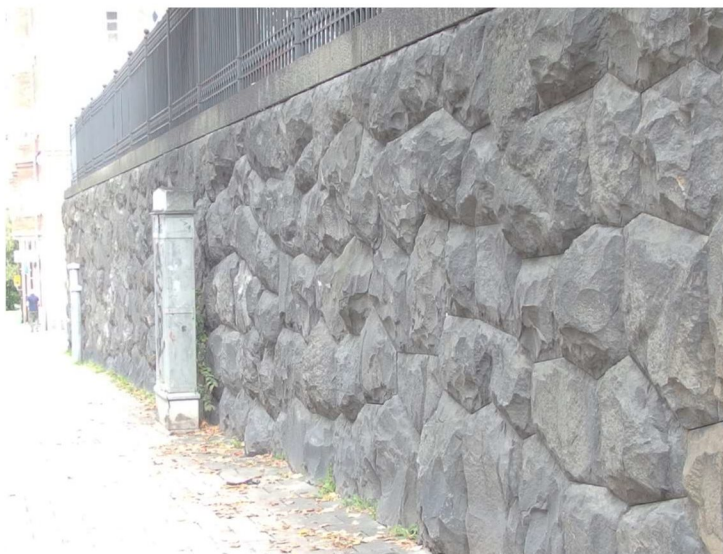
Murens krön har en svag lutning. Höjdskillnaden utgörs av gatans lutning. Muren är i relativt god kondition.

*Bild 37. Vy av muren mot Varvsgatan.*

Liksom i övriga murpartier så finns här visst fuktgenomslag i muren. Det kan inte uteslutas att utskjutande sten, utöver frostsprängning, kan vara påverkade av lindarnas rötter. Vi har inte heller någon kännedom om hur muren påverkades av enkehusets uppförande.

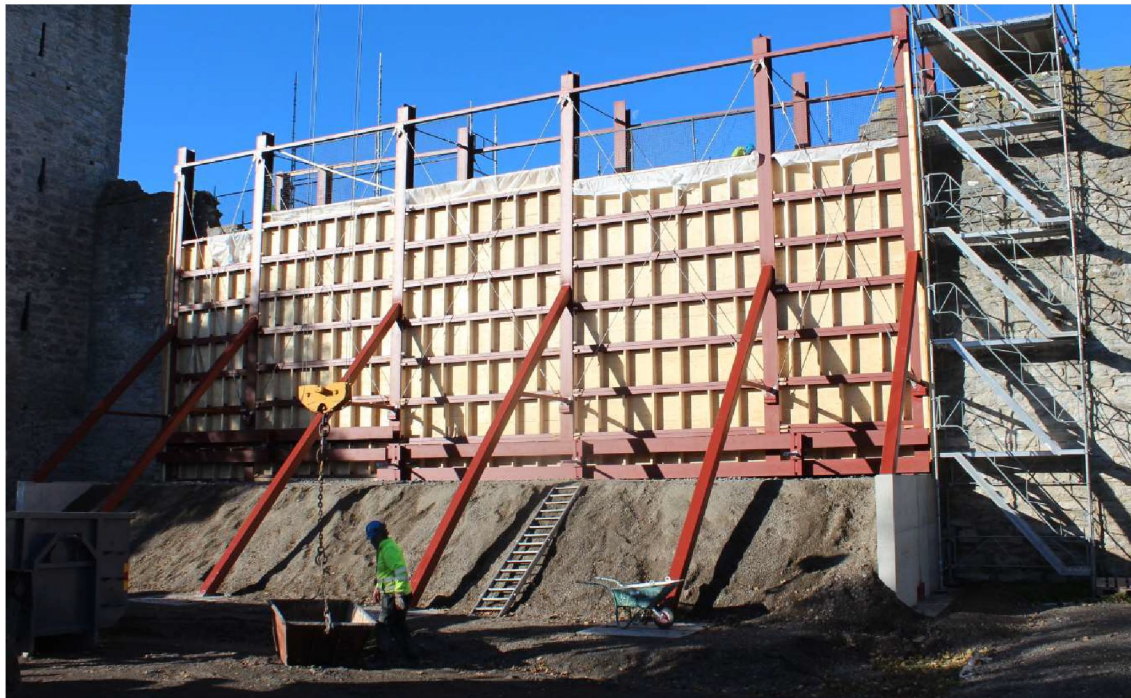
Bild 39. Exempel på temporär stödkonstruktion. (Visby ringmur. Foto Carl Thelin)

Efter de kompletterande undersökningarna så ser vi att muren (fasad och bakmur) är kallmurad och har en mängd håligheter. Muren är sannolikt känslig för vibrationer. Vid eventuella sprängnings- och pålningsarbeten så bedömer vi att muren behöver demonteras. För att kunna demontera på ett säkert sätt så behöver en temporär stödkonstruktion byggas på gatusidan (Sannolikt behövs någon form av stöd även på insidan).

Stödkonstruktionen måste utformas och dimensioneras av konstruktör. Exempel på stödkonstruktion (dock med andra förutsättningar än muren kring kv. Yxan.):
