# PM Geoteknik

Utredning av strandlinje Lövholmen

JM AB

Uppdragsnummer: 6648

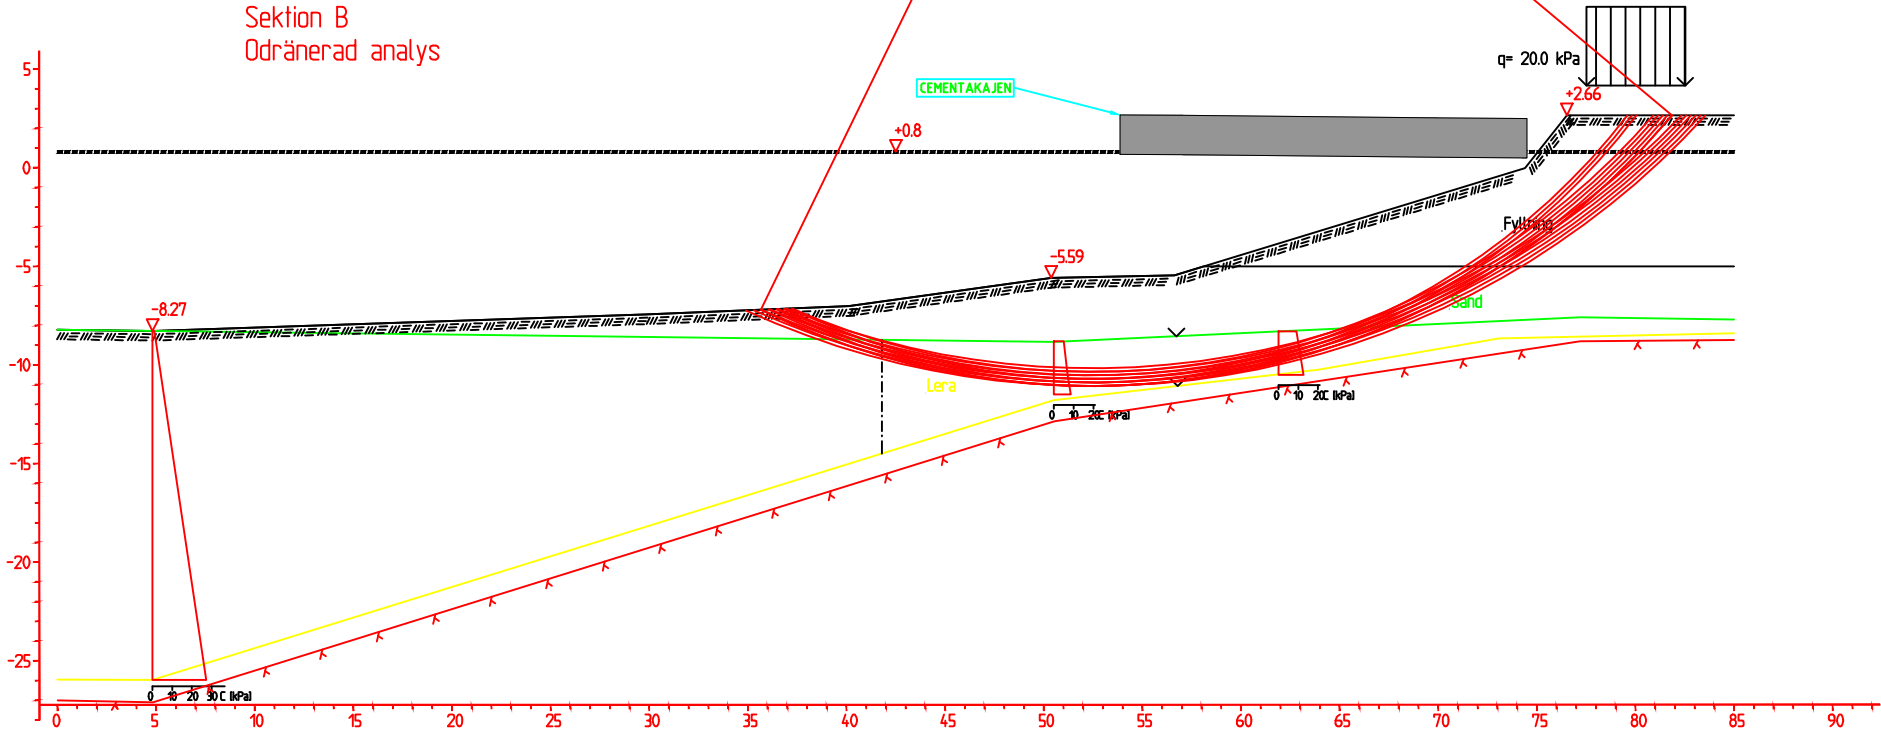
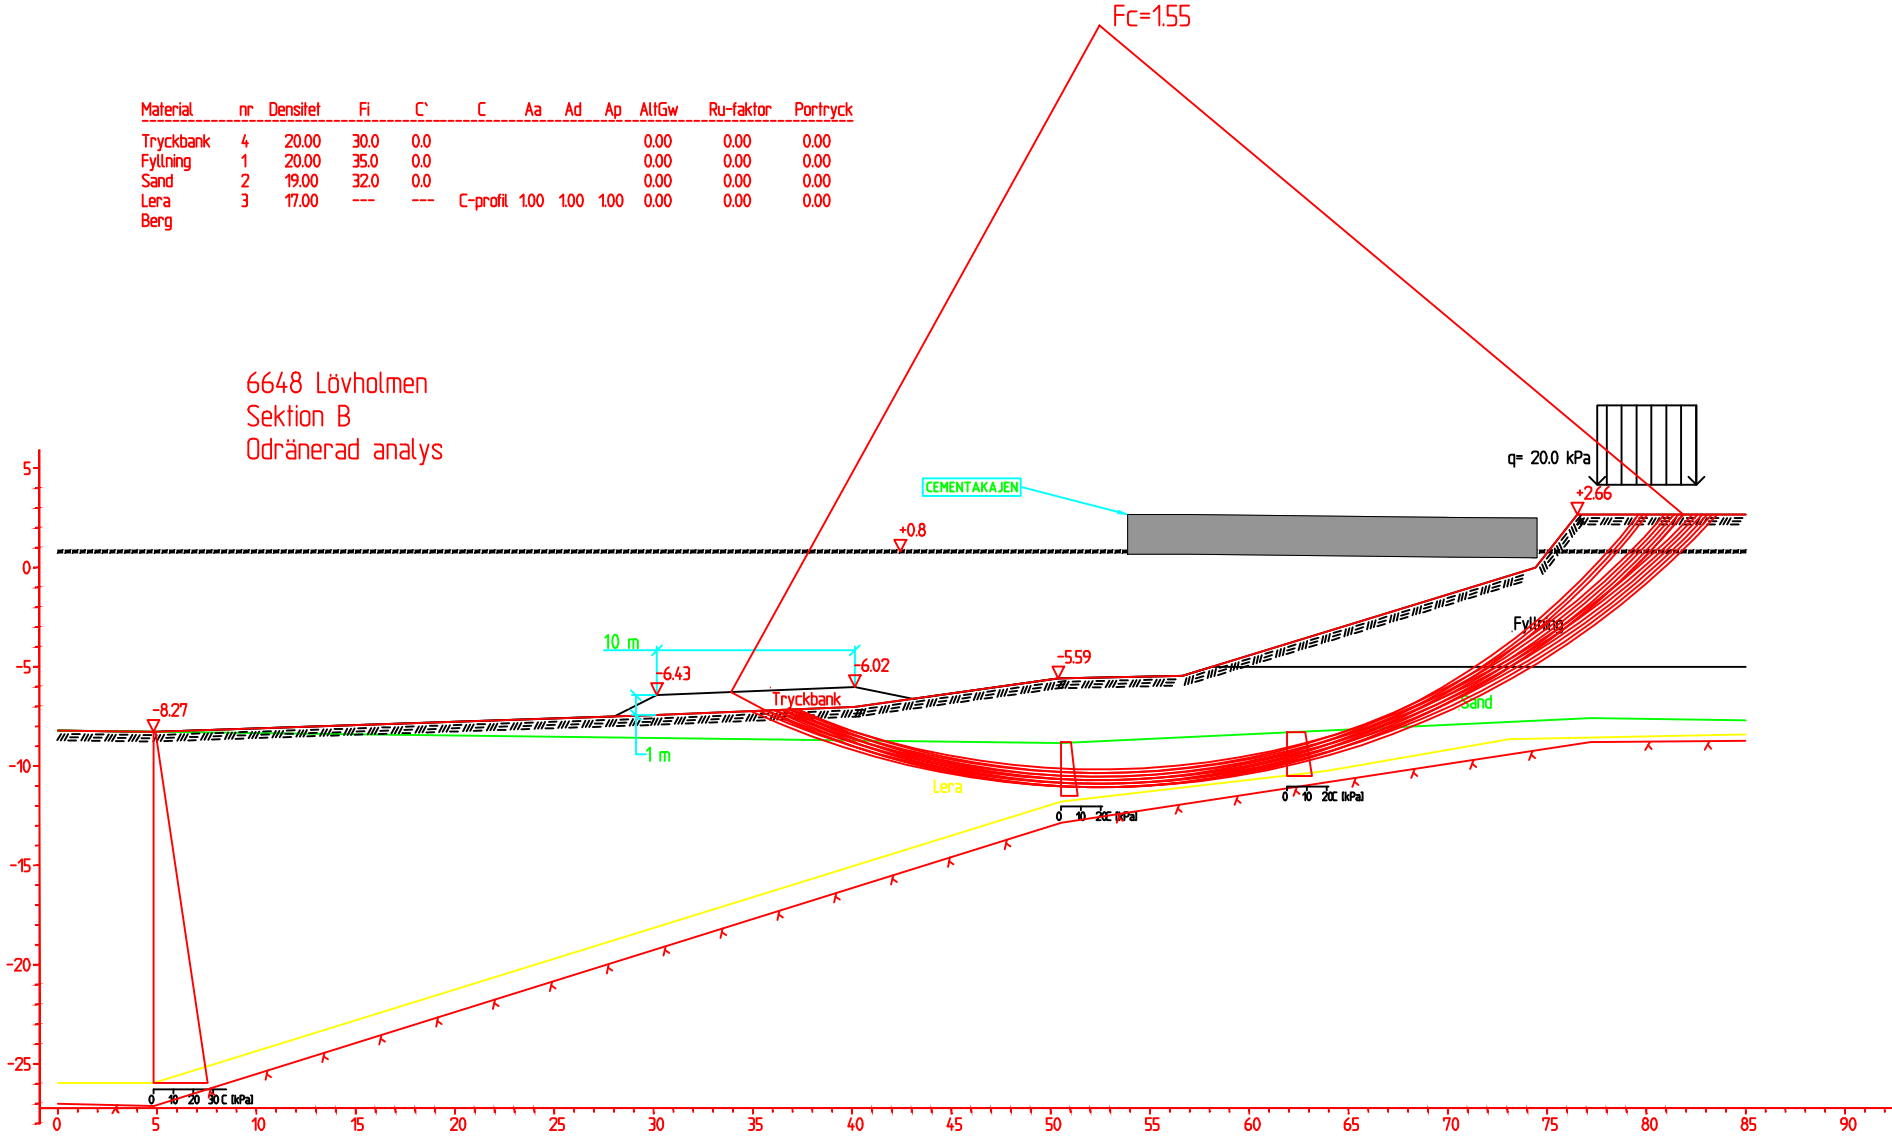
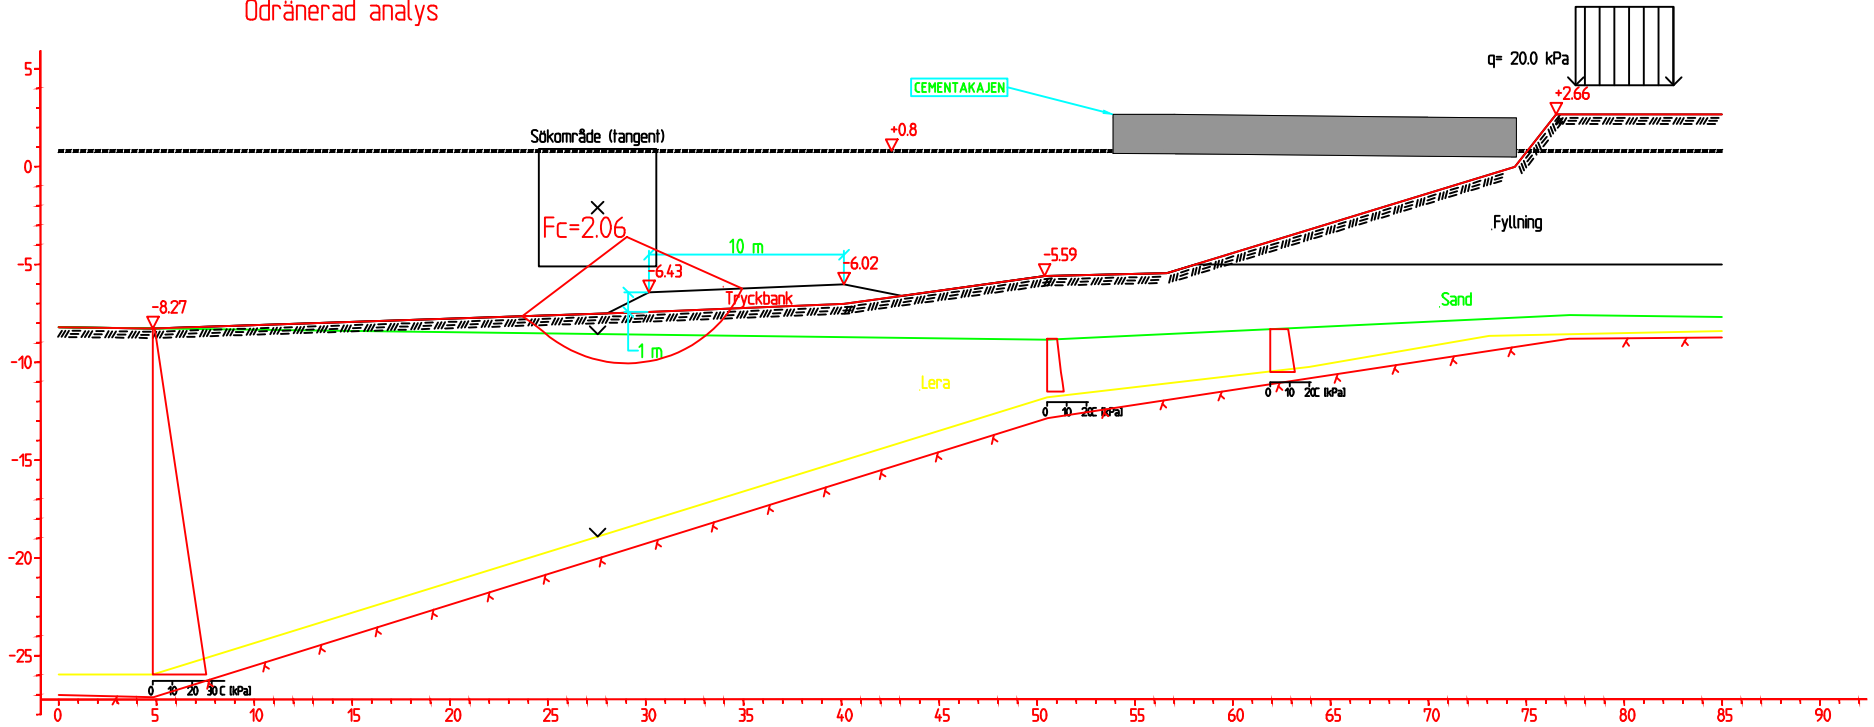
6648 Lövholmen  
Sektion B  
Odränerad analys

Material	nr	Densitet	Fi	C	C	Aa	Ad	Ap	AllGw	Ru-faktor	Portryck
Tryckbank	4	20.00	30.0	0.0					0.00	0.00	0.00
Fyllning	1	20.00	35.0	0.0					0.00	0.00	0.00
Sand	2	19.00	32.0	0.0					0.00	0.00	0.00
Lera	3	17.00	---	---	C-profil	1.00	1.00	1.00	0.00	0.00	0.00
Berg
