Lövholmen – kajer Äldre industriområde Liljeholmen, Stockholm stad

K-PM 102 – Tillståndsbedömning kajer och andra byggnadsverk

TILLSTÅNDSBEDÖMNING					
Status					
B	Justering text strandskoning	23-04-21	DS		
A	Justering text	23-03-16	DS		
Bet	Ändringen avser	Datum	Sign UL	Dat Byggaktörerna	Sign Byggaktörerna

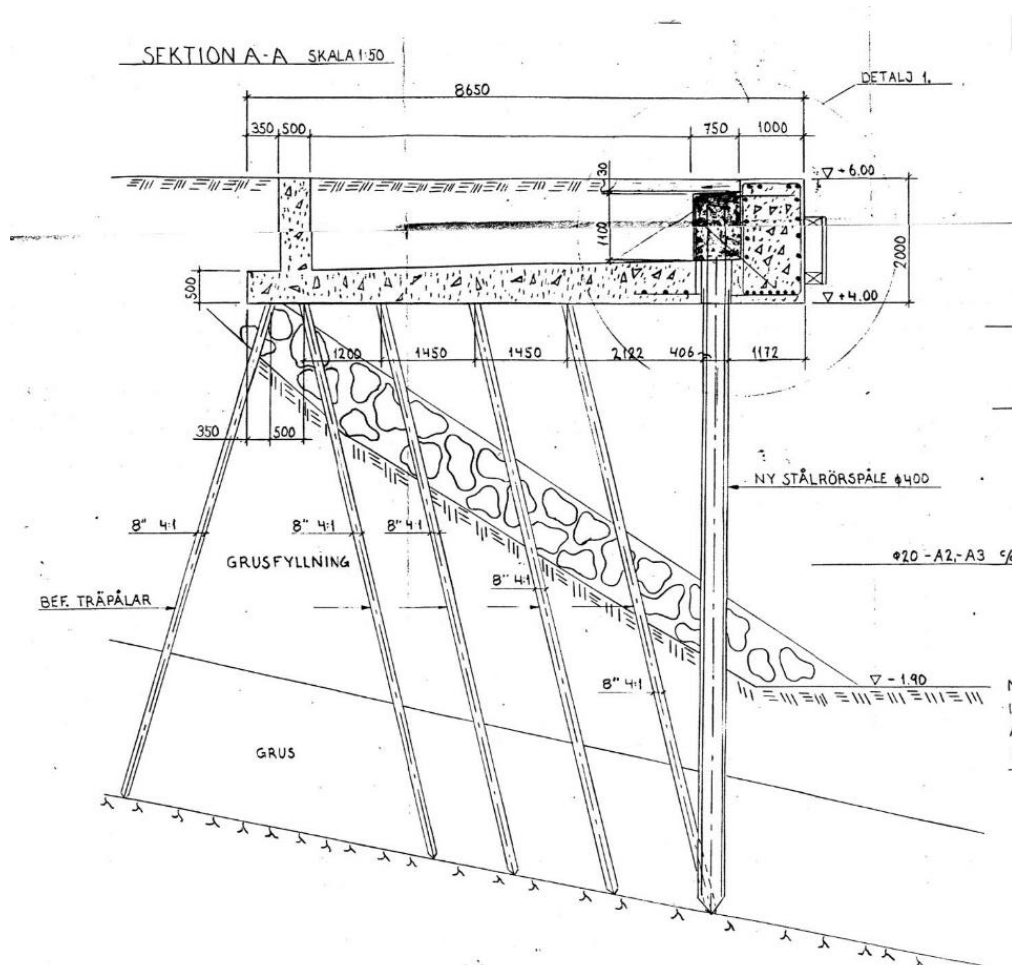
Kajen är i huvudsak grundlagd på träpålar i ett antal huvudbärinjer med 5 träpålar per bärinje i tvärläng (se bild 2). Utöver detta finns en mängd vertikala träpålar under kajen som troligen härstammar från formställningen när kajen byggdes.

Bild 2, Typsektion av kaj – från ritning upprättad 1987 i samband med förstärkningsarbeten. Sedd från öst.

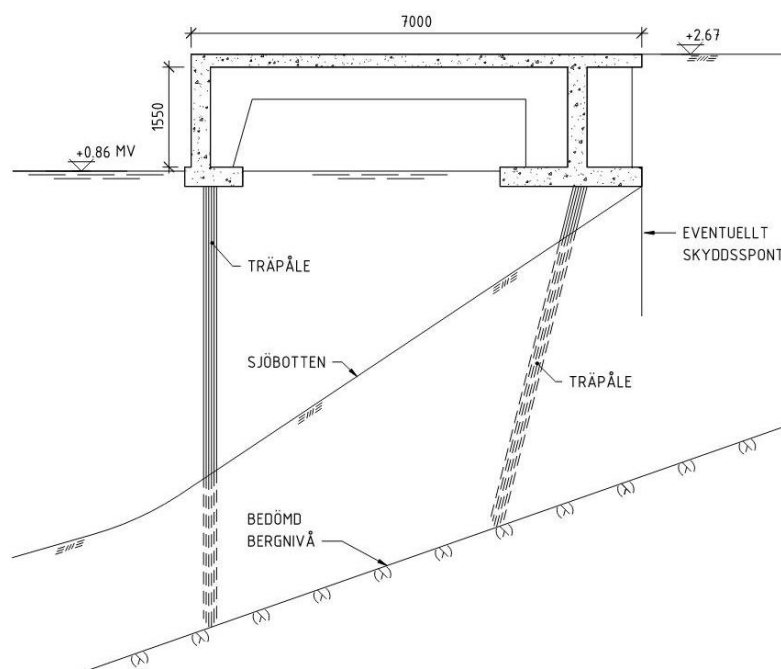
Beckerskajen är idag avstängd. Några fartygsanlöp förekommer inte längre vid kajen. Kajen är en pålad plattformskaj utförd i armerad betong. Kajdäcket bärs upp av balkramar i armerad betong med c/c ca 2 m (se bild 4) med ett överliggande kajdäck i betong. Kajen är troligen byggd under 1940-talet och förefaller inte har förstärkts eller reparerats genom åren. Dock har mindre ingrepp gjorts i däckets. Kajen är ca 85 meter lång och uppdelad i fyra huvudmonoliter. Den är 7 meter djup och kajplanet befinner sig ca 2 m ovanför vattenytan på nivån ca +2,7 (RH2000). Kajen är grundlagd på träpålar. I framkant löper en krönbalk i kajlinjen. I bakkant löper en frontmur mot fyllningen.

Bild 4, Typsektion genom befintlig kaj, sedd från sydväst
