Trädinventering och Okulär Trädbesiktning Friherregatan 53, Hässelby November 2023

Trädinventering Friherregatan, Hässelby
På uppdrag av Svenska Bostäder
Utfört av Jacksons Trädvård AB
November 2023

Bilaga 4. Trädinventeringsprotokoll

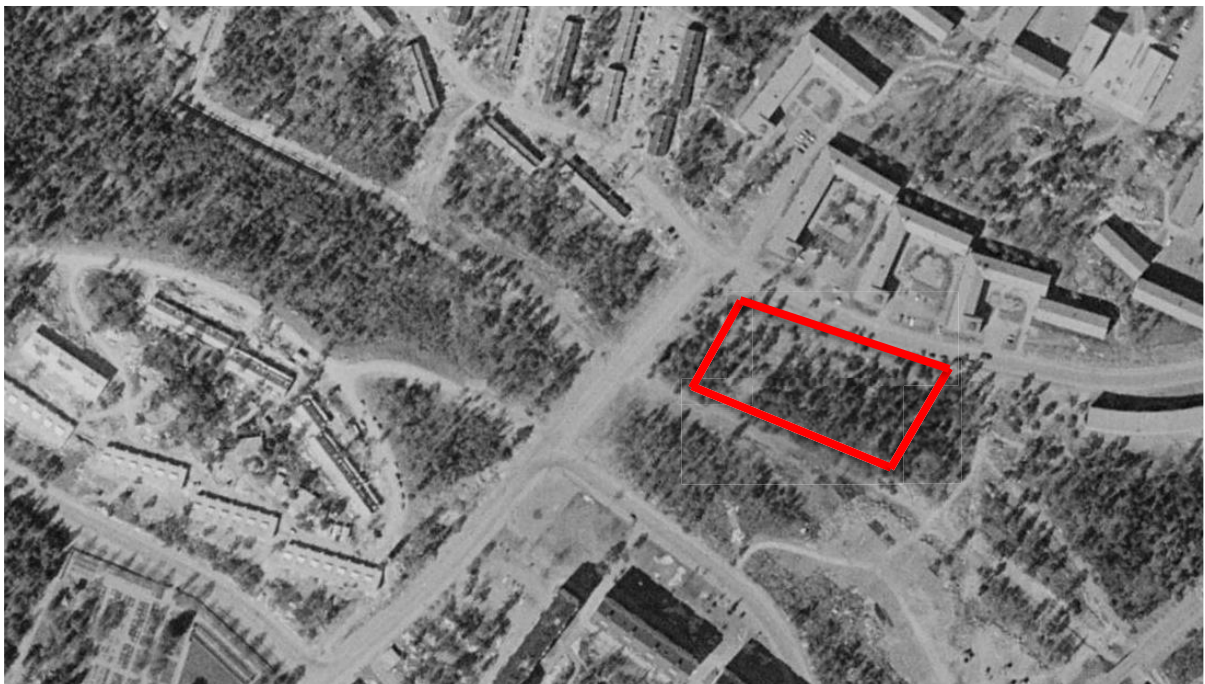
Figur 1. Historiskt flygfoto från slutet av 1950-talet, omarbetat från *eniro.se*. Det inventerade området markerat med rött.

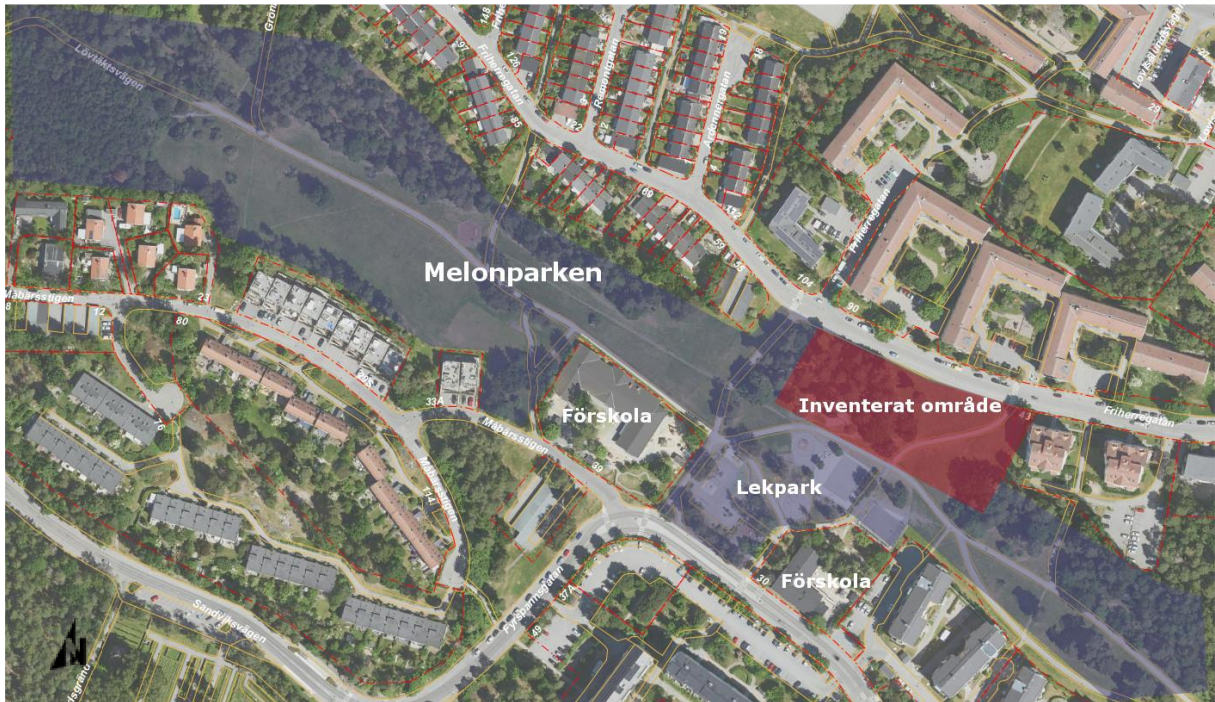
Figur 2. Ortofoto omarbetat från kartor.stockholm.se, en ungefärlig utbredning av Melonparken i blågrått och det inventerade området i rött.

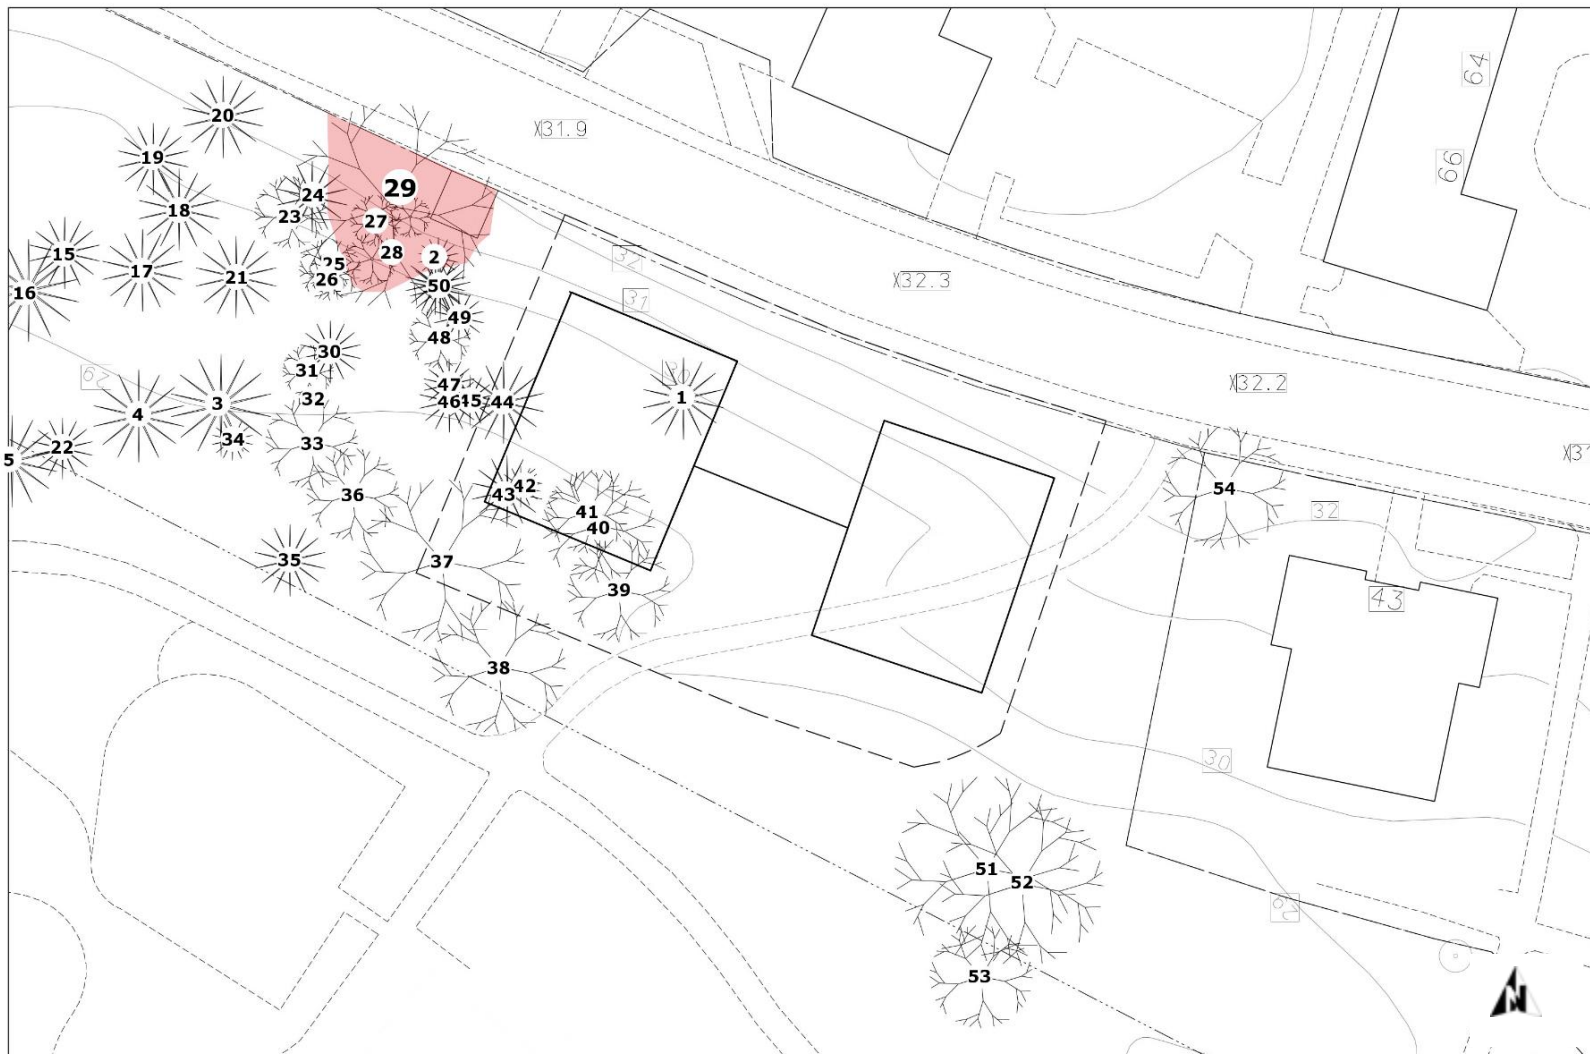
Bilaga 1. Trädlista

Karta erhållen från beställare med de planerade seniorboendena inritade. Kartan är omarbetad så att träden är utmärkta med sina träd-id.
