Åkeshov sim- och idrottshall

Slutrapport

Upprustning och modernisering av Åkeshovs sim- och idrottshall
--

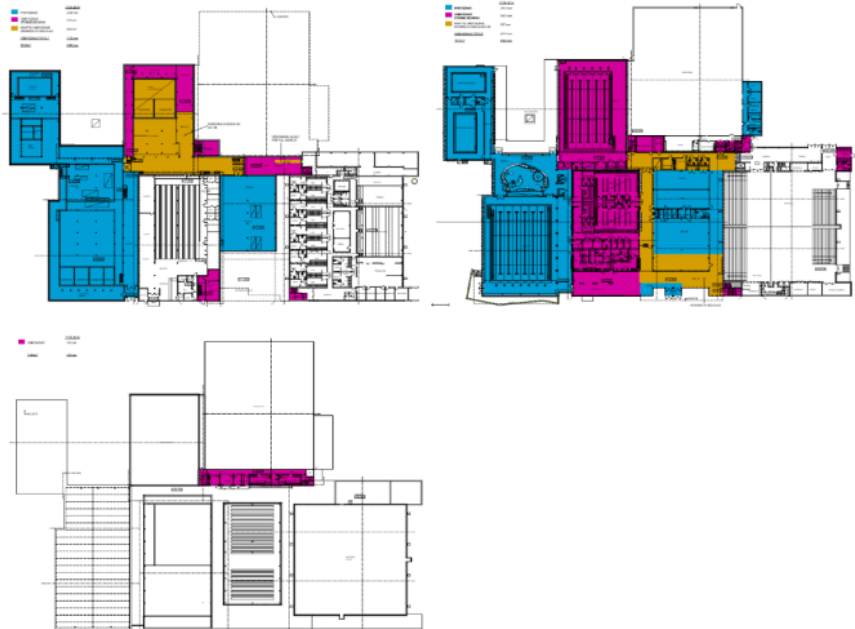
Planlösningarna ovan visar de delar som ingår i upprustning och modernisering. Den blå markeringen visar tillbyggda delar och röd/orange markering visar de delar som ska rustas upp.
