## Inledning

### Planens syfte och huvuddrag

Fastigheten Dragningslistan 3 är belägen i hörnet Valutavägen – Vinstvägen och gränsar till fastigheterna Dragningslistan 2 och 4. Fastigheten är på ca 2 250 m<sup>2</sup> och ligger cirka 450 meter från tunnelbanestationen Hägerstensåsen. Inom fastigheten finns ett punkthus i sex våningar med en bottenvåning i souterräng. Fastigheten ägs av Pargema Förvaltning AB som önskar förtäta inom sin fastighet med ett bostadshus utmed Valutavägen innehållande ca 32 lägenheter och garage.

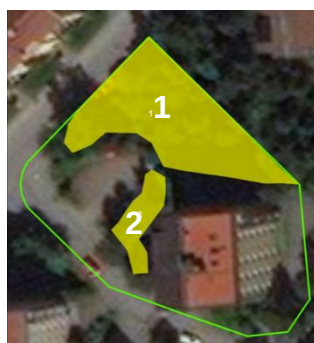
Placering av de två naturvärdesobjekten. 1) skogsdunge med tallar 2) ruderatmark med tallar. (Geoveta)

En naturvärdesinventering och bedömning av habitatnätverk har utförts på fastigheten av Geoveta i juni och juli 2019. Två naturvärdesobjekt har identifierats och båda har bedömts vara objekt av klass 4, visst naturvärde, det vill säga den lägsta av klasserna. Det är en skogsdunge med tallar mot grannfastigheten i norr och en ruderatmark (skräpmark) med tallar mellan två parkeringsytor inom fastigheten. Skogsdungen har ett visst inslag av yngre lövträd, ask och alm, samt inslag av bärande buskar och träd. Det gör att skogsdungen är viktig för fåglar och insekter, särskilt i en urban miljö.

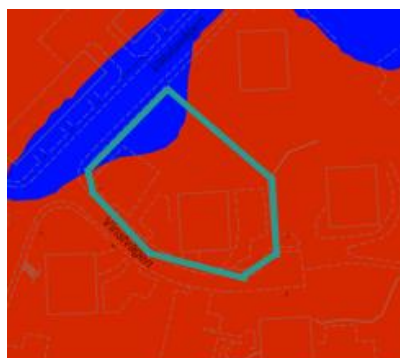
Utsnitt ur byggnadsgeologisk karta. Röd färg är berg i dagen och blå färg är morän.

Marken inom planområdet består av berg i dagen och morän och utgör inte något aktsamhetsområde (finkornig jordart) med risk för ras och skred. Detta enligt SGU:s karta som visar förutsättningar för skred i finkornig jordart.

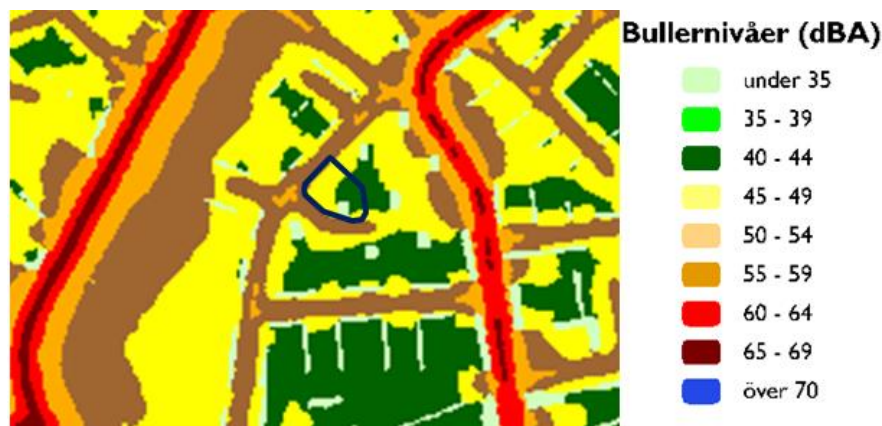
Bullernivåerna för området är mellan 40-49 dBA ekvivalent ljudnivå.

stadens bullerkarta i intervallet 40 - 49 dBA ekvivalent ljudnivå vid den mest utsatta fasaden på 2 meters höjd. Nivåerna är något högre längre upp på fasaden pga bakgrundsbuller. Inom planområdet är det möjligt att uppföra byggnader som klarar riktvärdet 55 dBA ekvivalentljudnivå och 70 dBA maximal ljudnivå.

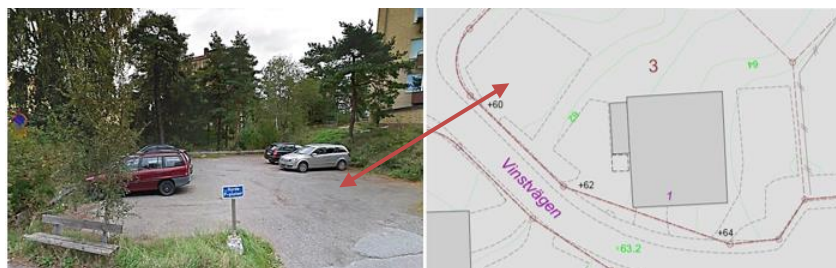
Tre parkeringsytor på olika höjd med infart från Vinstvägen. Den lägst placerade utmed Valutavägen, se pilen, rymmer 12 platser.

I punkthuset finns ett garage med två parkeringsplatser och utomhus finns tre parkeringsytor med plats för totalt 25 bilar. Dessa ytor har infart på olika nivåer från Vinstvägen. Boende i punkthuset nyttjar inte alla dessa parkeringsplatser utan några, i dagsläget fyra stycken, hyrs ut till utomstående.

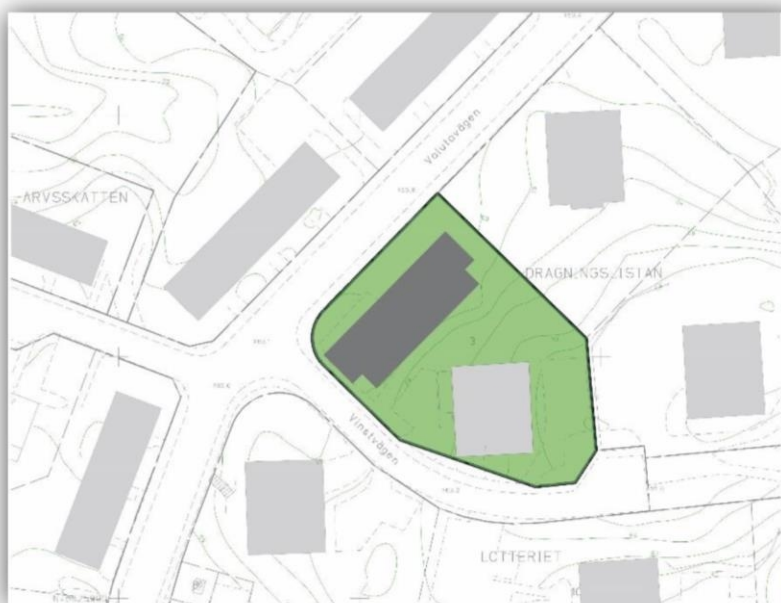
Situationsplan som visar fastigheten Dragningslistan 3 med sitt punkthus och det nya lamellhuset utmed Valutavägen.

Den nya byggnaden är placerad huvudsakligen på en befintlig parkeringsyta och så att den stärker gaturummet mot Valutavägen och bidrar med nya entréer. Byggnaden ligger i samma riktning som övriga lamellhus längs gatan och är tillbakadragen för att ge plats åt vegetationsklädd förgårdsmark.

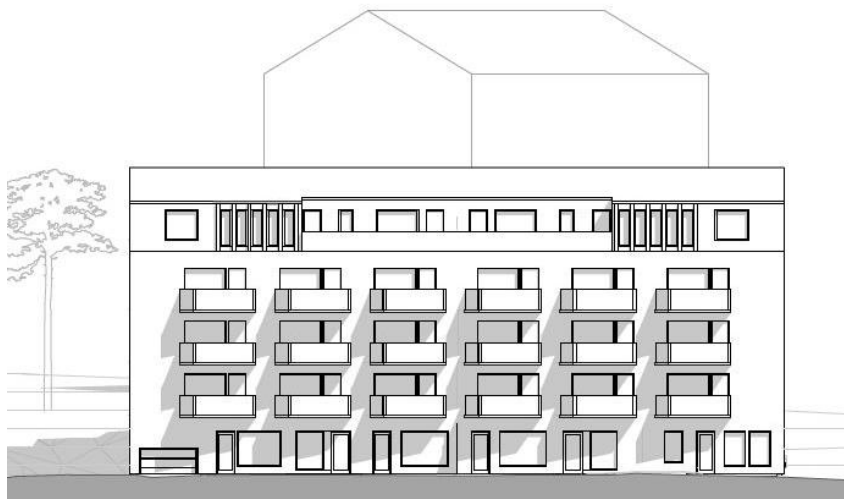
Illustration som visar förslag på fasad mot Valutavägen. (ZIN Arkitektur)

Byggnaden medges i 4 våningar och med en delvis indragen 5:e takvåning och kan rymma ca 32 lägenheter. Förslaget är på ca 2075 kvm ljus BTA. På gårdssidan ges byggnaden en påbyggnad indragen från gavlarna. Gavlarna upplevs då ungefär lika smala som gavlarna på närliggande lamellhus, ca 9 meter, och med påbyggnaden blir husdjupet där ca 12,5 meter. Som fasadmaterial föreslås puts eller tegel. Huvudentréer ska placeras mot Valutavägen med genomgång till gårdssidan. På fasaden mot gatan placeras balkonger och takvåningen får indragna balkonger till varje lägenhet. På gårdssidan vid sidan om trapphusen på taket till fjärde våningen placeras gemensamma takterrasser.

Taket, ett sadeltak ges olika lutningar och med olika material. Mot gatan föreslås ett ”grönt tak”, förslagsvis sedumtak, med en lutning på högst 20 grader. Mot gården föreslås ett plåttak med en lutning på ca 70 grader. De två trapphusen med hissar får också ”gröna tak” med en lutning på högst 20 grader.

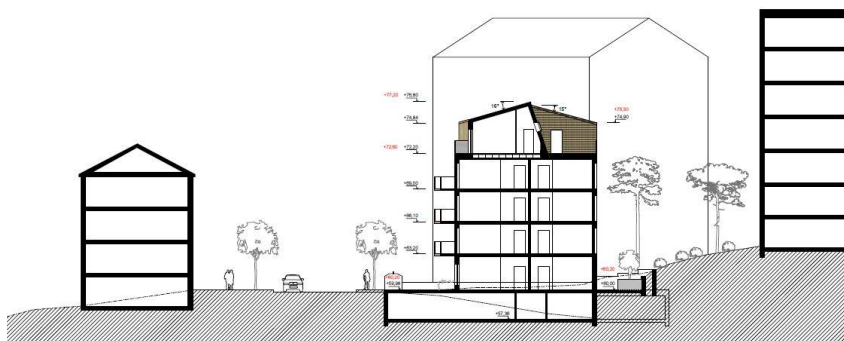
Sektion som visar höjdförhållandet till närliggande punkthus på fastigheten och lamellhuset på andra sidan Valutavägen. (ZIN Arkitektur)

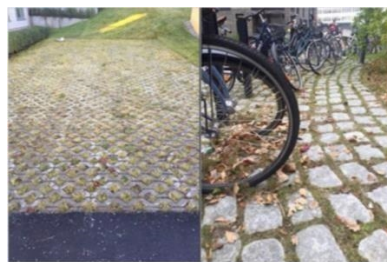
Gräsarmering  
Till vänster: yta belagd med rastersten. Till höger: cykelparkering belagd med marksten. Dagvatten infiltreras i fogarna mellan stenarna. (Geoveta)

Den framtagna dagvattenutredningen för fastigheten ger förslag på två dagvattenlösningar som främjar en hållbar dagvattenhantering. Dessa lösningar, sedumtak (gröna tak på nybyggnaden) och gräsarmering på förgårdsmarkens gångytor och på gårdssidan
