Storstockholms  
brandförsvär

# Hantering av brandfarlig vara enl. SFS 2010:1011

Depå Loudden

# Sammanfattning

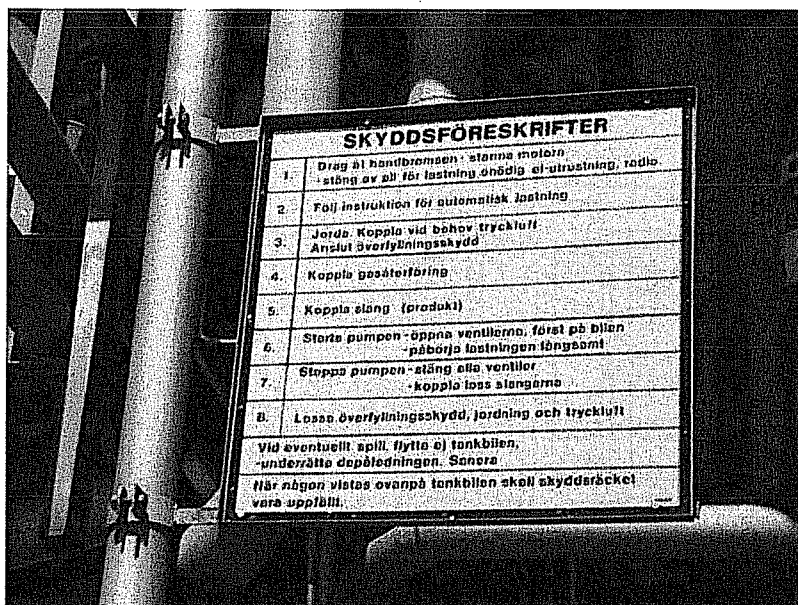
Eftersom att så många utlastningar sker per dygn, innebär det en högre sannolikhet för att olyckor ska inträffa vid denna aktivitet. Därför är det särskilt viktigt att depåns säkerhetssystem kring utlastningen är konstruerade så att de minskar den sannolikheten, genom att skapa ett säkert arbetssätt. Det finns därför flera olika system som stödjer personalen. De förebyggande systemen finns beskrivna avsnitt 4.d. I detta avsnitt finns en beskrivning av hur personalen använder dem vid utlastning. Rutinerna finns sammanfattade på de skyddsföreskrifter som finns anslagna vid utlastningen, se Figur 11.

Figur 11. Skyddsföreskrifter vid utlastning.

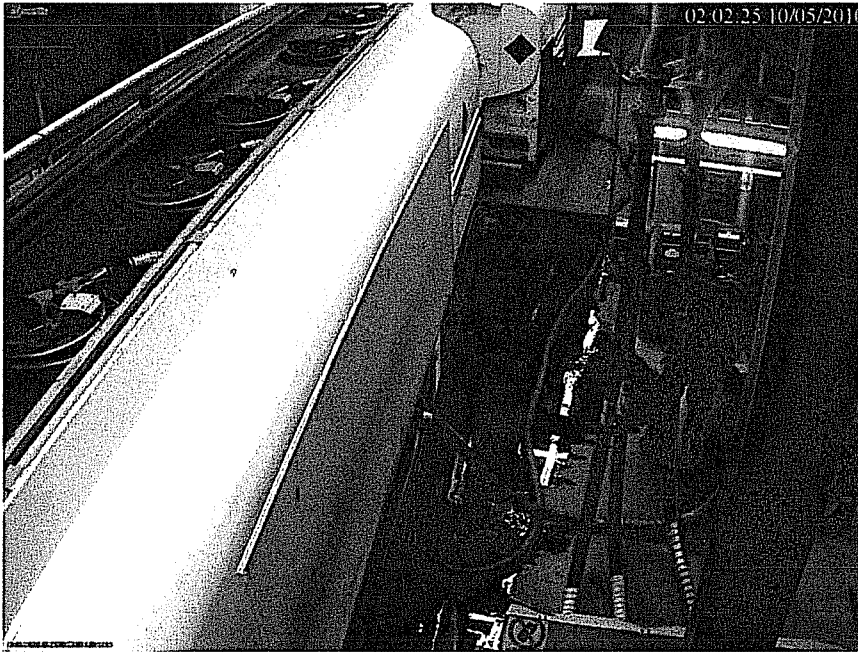
För att bedöma utbredningen av ett utsläpp på 250 l på utlastningsplattan har 250 l vatten släppts ut och utbredningen studerats. Pölen blev omkring 60 m<sup>2</sup>. En pöl från en överspolning visas även i Figur 18.

**Figur 18.** Exempel på överspolning med diesel från depå Västerås 2010-10-05, pölen som rann ut blev ca 60m<sup>2</sup>.

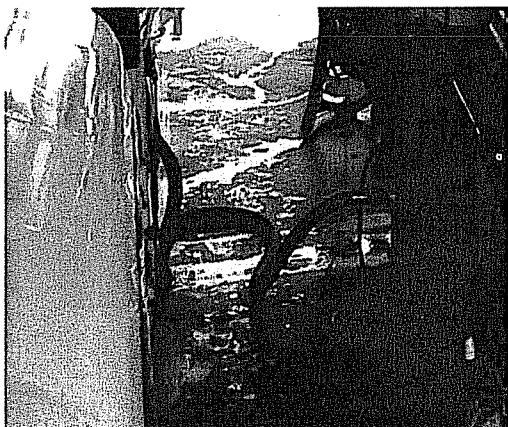
**Figur 36. Kopplad gasreturslang från bilen till depåns gasåterföringsanslutning.**

Om ett läckage ändå uppstår sker det genom manluckan på facket som spolats över eller i kopplingen på gasreturslangen (Figur 17). Beroende på konstruktion av manlucka på tankbilen så kan det därmed uppstå ett spill i samband med överspolningen. Manluckor på tankbilar och släp skall enligt ADR-S vara konstruerade så att inte läckage uppstår om tankbilen eller släpet välter runt vid en trafikolycka. Manluckan skall däremot kunna fjädra/avlasta ett hastigt övertryck pga. överfyllnad för att undvika att tanken spricker. Om bensen läcker ut genom manluckan fångas läckaget upp av domsargen och leds via dräneringsrör ned på utlastningens betongplatta.

4. Skulle nivån i bilens tank fortsätta stiga kommer produkten ut i ledningen för gasåtervinning som innehåller ett kärl med en nivåvipa som utlöser nödstoppsystemet som stoppar pumpningen, se bild 6.
