## MILJÖKONSEKVENSBESKRIVNING DETALJPLAN MASUGNEN 5 OCH 7

283308, MKB för Masugnen 5 och 7

Miljökonsekvensbeskrivning ny detaljplan Masugnen 5 och 7

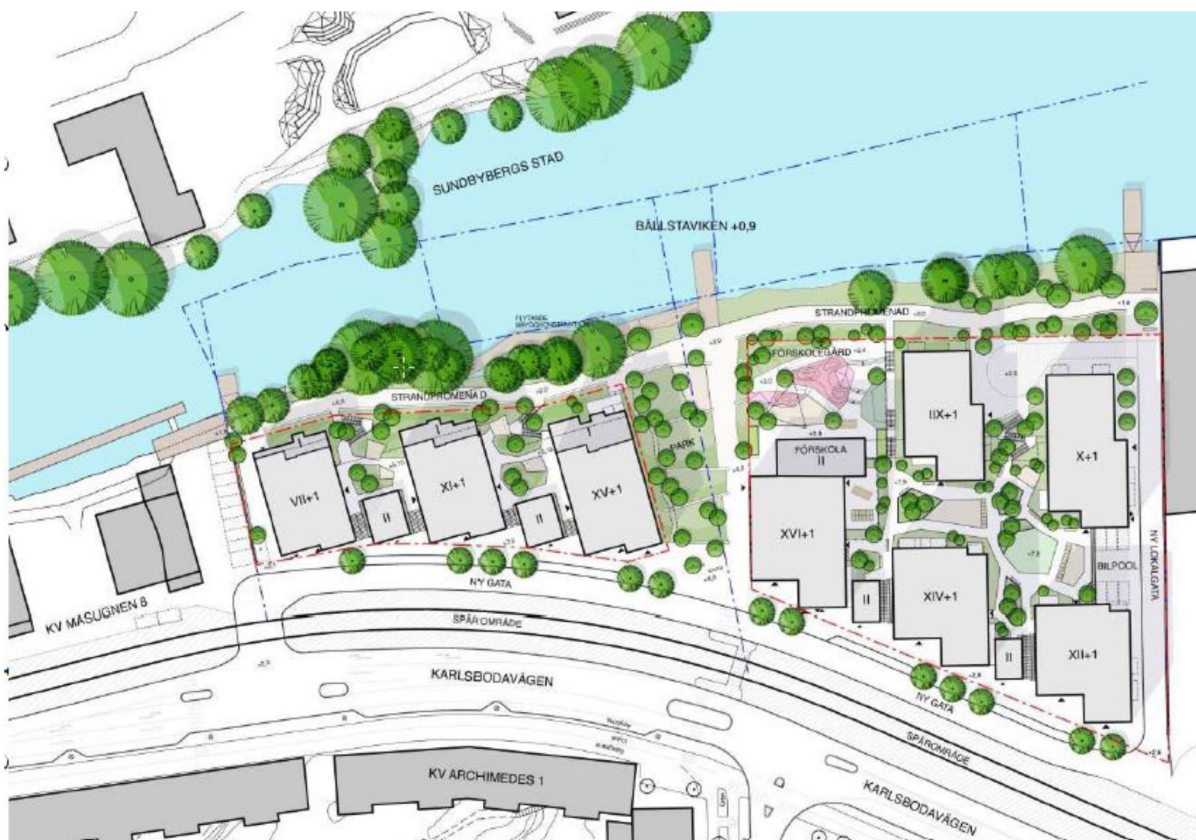
Figur 9. Samrådsförslaget 2016-06-08. Situationsplan.

Planförslaget gjorde det möjligt att anordna en sammanhängande, allmänt tillgänglig strandpark med gångstråk längs Bällstaviken. En 2,5 meter bred gångväg kompletterades med bryggor längs norra strandkanten för att skapa en större vistelseyta och en närhet till vattnet.

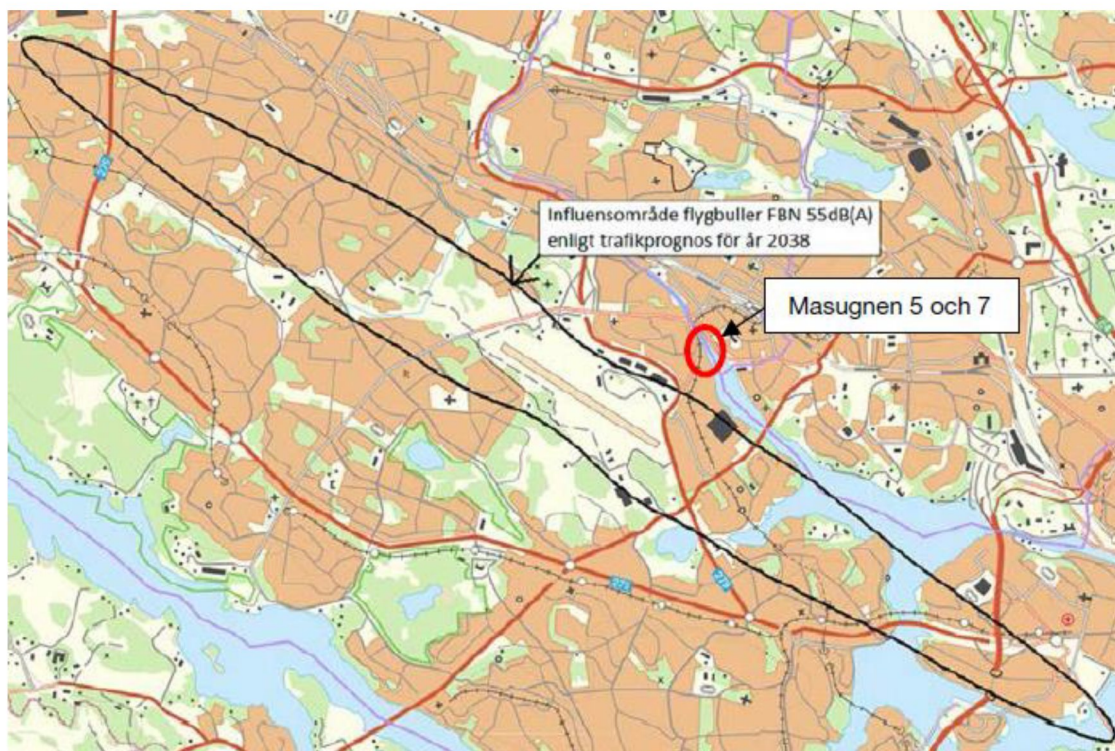
Figur 21. FBN 55 dB(A)-kurvan år 2038

Bromma Stockholm Airport alstrar buller från flygplan över detaljplaneområdet. Planområdet ligger utanför influensområdet för flygbuller (FBN 55 dB(A)-kurvan) från Bromma flygplats, som tagits fram ur Trafikverkets trafikprognos för 2038. Därmed uppfyller Masugnen 5 och 7 riktvärden avseende FBN 55 dB(A) flygbuller. Se Figur 21.

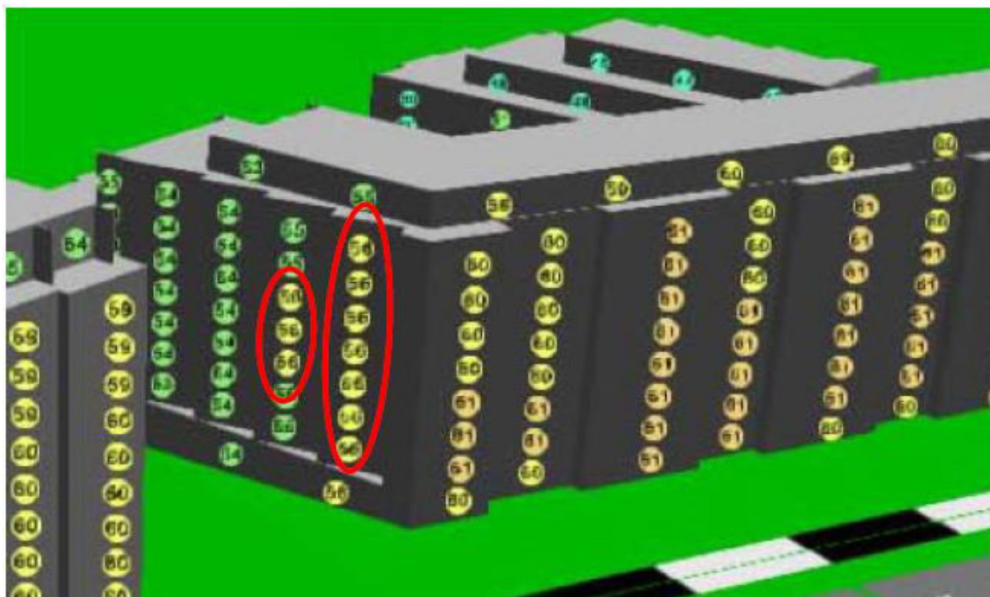
Figur 26. Beräknad dygnsekvivalent ljudnivå orsakad av väg- och spårtrafik. Inringade balkonger behöver förses med ett tätt balkongräcke för att riktvärden för väg- och spårtrafik ska uppfyllas. Källa: ACAD 2018-10-30

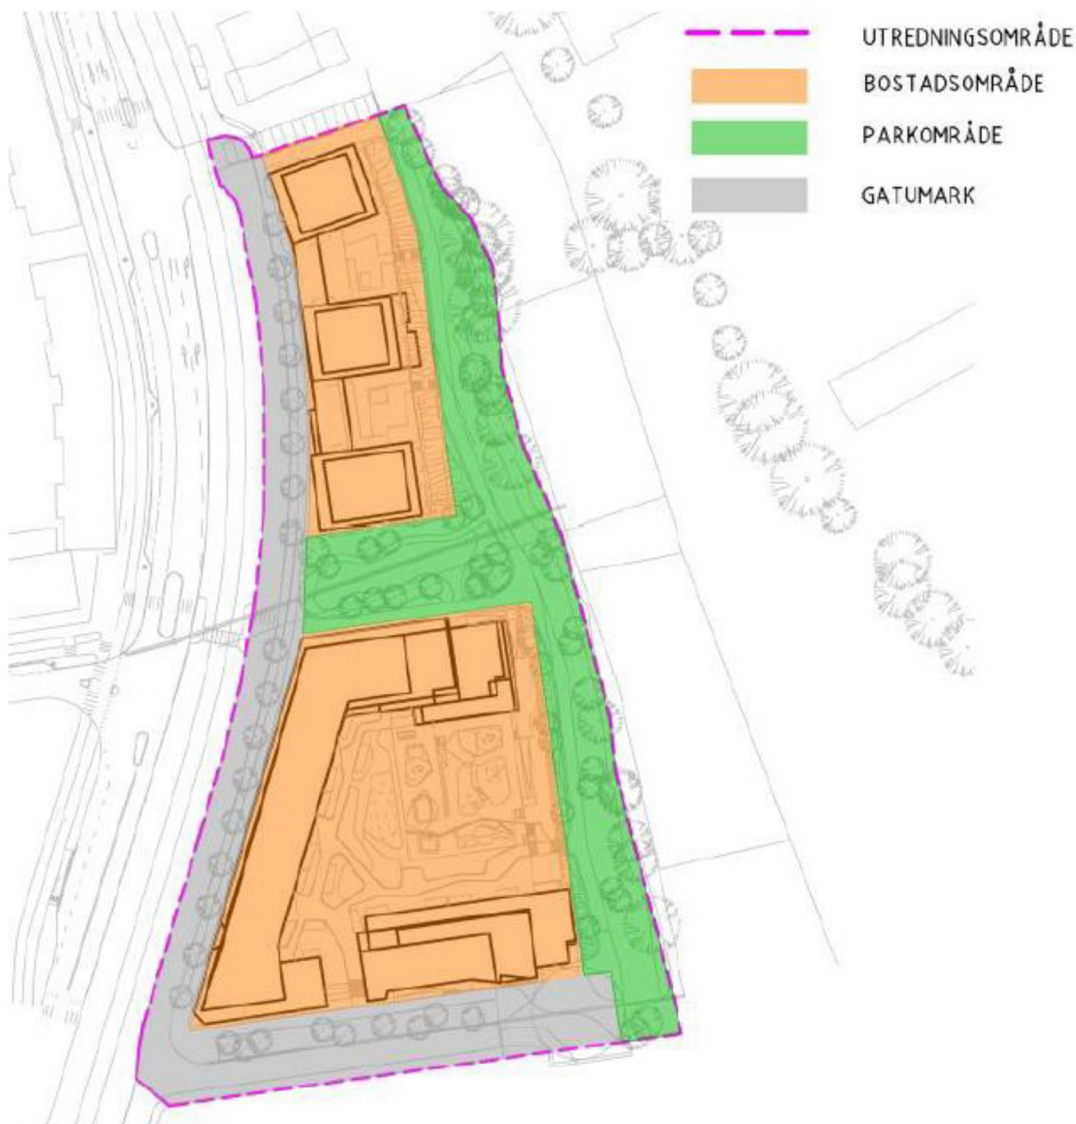
Figur 29. Markanvändning efter exploatering. WSP 2018-06-04.

Beräkningarna och dimensionerande dagvattenflöden har baserats utifrån markanvändningen före och efter exploatering. En klimatfaktor på 1,25 har använts för att klimatanpassa dagvattenhanteringen. Klimatfaktorn kompenserar för att mer intensiva regn bedöms förekomma i framtiden. Markanvändningen är i nuläget verksamheter (kontorsområde) och kommer efter exploatering ersättas med bostäder, park och gatumark. Se Figur 28 och Figur 29.

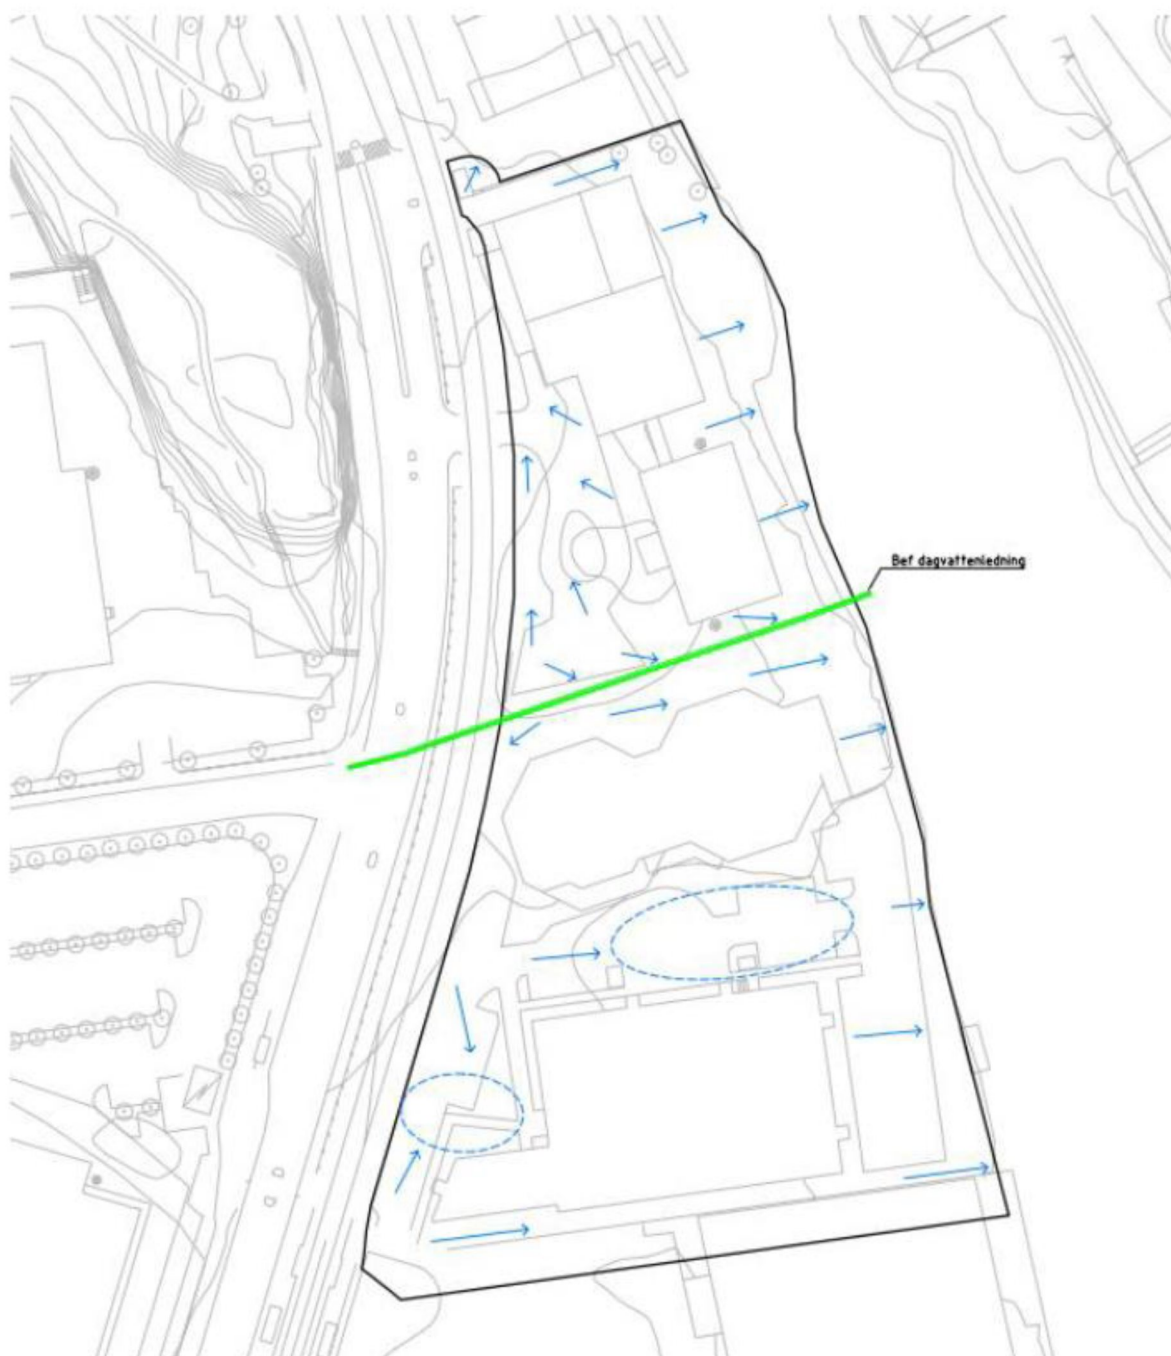
Figur 30. Befintliga avrinningsvägar inom planområdet. Blå cirklar visar instängda områden.  
Källa: WSP 2018-06-04

Befintlig bebyggelse har ingen anslutning till Stockholm Vattens ledningsnät för dagvatten. De uppgifter som finns tyder på att dagvattnet från fastigheten idag samlas upp i ett lokalt ledningsnät som sedan leds direkt till recipienten. Detta kommer dock att tas bort till följd av planerad bebyggelse. Genom fastigheten finns dock en stor dagvattenkylvert (dit ledningsnätet på fastigheten alltså inte är anslutet) där Stockholm Vattens ledningsnät mynnar i recipienten. Avrinningsvägar och instängda områden visas i Figur 30.

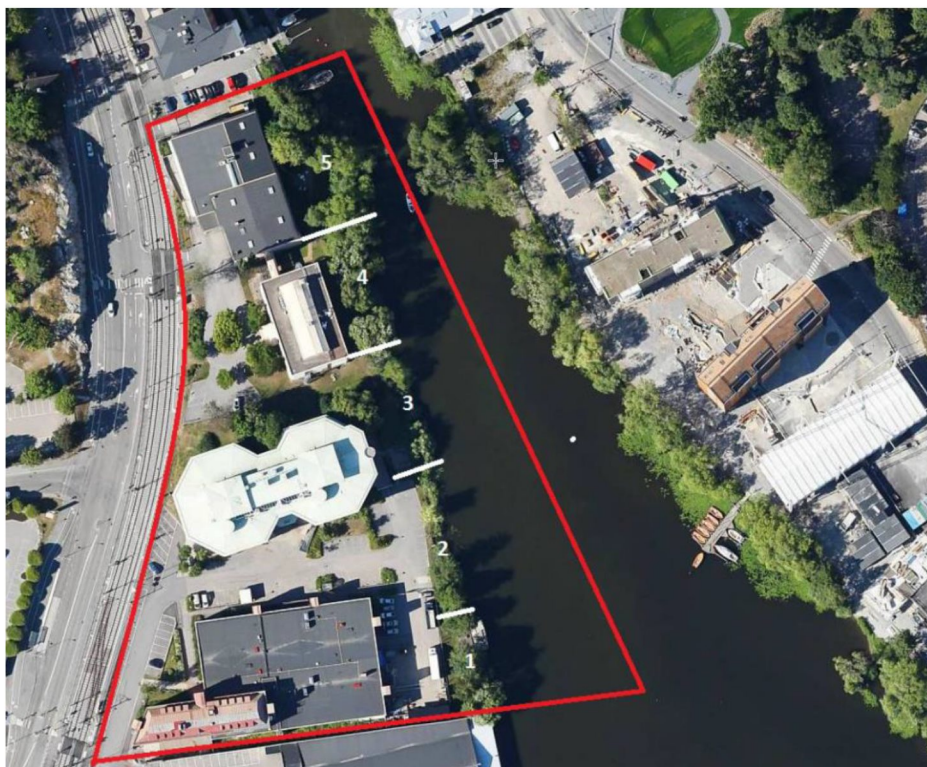
Detaljplaneområdet är beläget i inre delen av Bällstaviken. Strandskanten är cirka 200 meter lång och kantas av lövträd och lövsly. Området utgörs främst av byggnader/parkeringsytor och även en mindre del parkmark av gräsmattor, lövträd och prydnadsbuskar. Områdets karaktär är beskriven genom att dela upp området i fem delsträckor, där varje del beskrivs separat. Se Figur 35.

Figur 35. Planområdet och dess indelning i delsträckor 1-5.
