Ytvatten

Kapitel 2

I detta kapitel beskrivs lagrum, ansvarsfördelning, kommunens strategiska ställningstaganden, nulägesstatus och åtgärdsbehov för Sollentunas sjöar och vattendrag. Kapitlet fokuserar på specifika beskrivningar av Sollentunas sjöar och vattendrag.

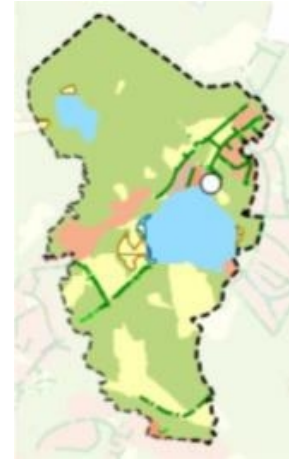
Väsjön är recipient för dagvatten från delar av stadsutvecklingsområdet Väsjön (figur nedan till höger, gröna streck indikerar VA-huvudmannens ledningsnät). VA-huvudmannen har ett fördröjningsmagasin inom avrinningsområdet (vit prick i figur nedan). Läs mer om VA-huvudmannens dagvattenreningsanläggning i kapitel 4, dagvatten. En stor del av avrinningsområdet utgörs av naturmark och ligger utanför VA-huvudmannens tekniska avrinningsområden och verksamhetsområdet för dagvatten. I takt med att området exploateras planeras för nya dagvattenreningsanläggningar. För området har kommunen valt att inte ta fram en lösning för dagvattenhanteringen per detaljplan utan att istället göra en gemensam plan för dagvattenhanteringen inom exploateringsområdet (StormTac 2019b). Planen utgår från den miljödömdom som finns för Väsjön. Kommunen uppdaterade under 2019 belastningsanalysen/dagvattenutredningen i samarbete med StormTac (2019b). I den rapporten genomfördes en översiktlig beräkning av föroreningsbelastningen och dagvattenflödena från Väsjöns planområden. Avstämning av acceptabel belastning i förhållande till planerade åtgärder genomfördes också. Baserat på de planer som gällde för Väsjöområdet i september 2018 fastslås att:

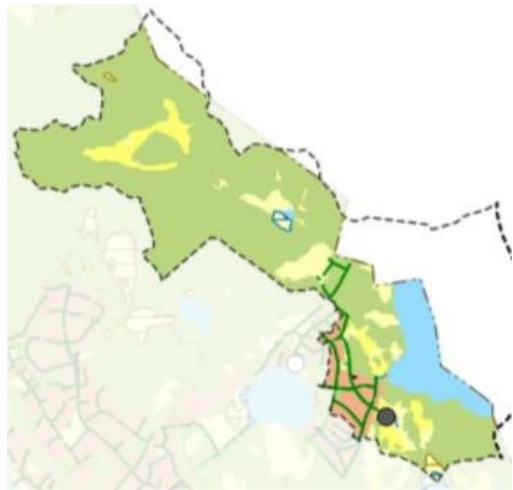
Förbättringsbehovet vad gäller benso(a)pyren, TBT och endosulfan är inte verifierat med mätdata i recipienten utan är endast baserat på modellberäkningar. Endosulfan och TBT är alla förbjudna ämnen (som använts inom till exempel bekämpningsmedel). Eventuell belastning bedöms därför ske från befintliga material eller förorenad mark.

Cirka 500 kg/år av kvävebelastningen på Fjäturen bedöms komma från dagvatten (landbaserade källor kring sjön) enligt StormTac. Jordbruk bedöms stå för cirka 345 av de 500 kg/år. Den största andelen kväve som belastar Fjäturen bedöms komma från uppströms sjöar/vattendrag (1200 kg/år).

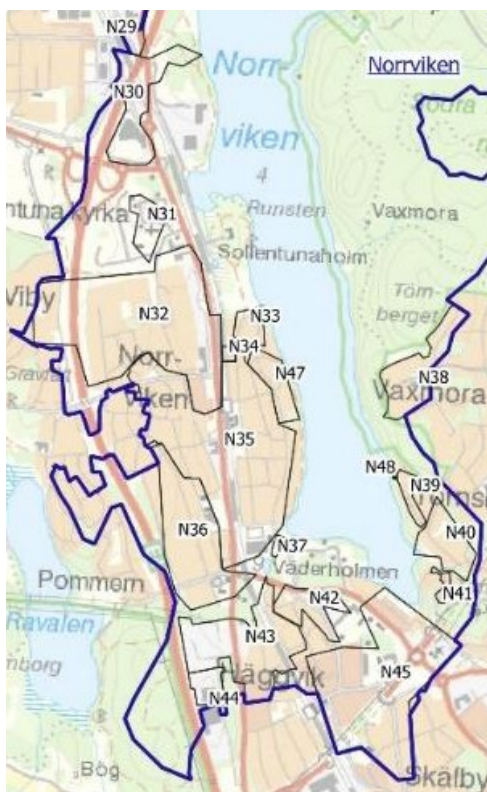
Enligt undersökningen ligger den totala belastningen av kväve på 35000 kg/år efter reningsåtgärder. Endast 5879 kg/år av kvävebelastningen på Norrviken bedöms komma från de tekniska avrinningsområdena i Sollentuna och Upplands Väsby (efter rening). Den största andelen kväve som belastar Norrviken kommer från uppströms sjöar/vattendrag (26300 kg/år) där Vallentunasjön allena står för 21000 kg/år.

En utvärdering av Sollentunas tekniska avrinningsområden gjordes. Det finns inget ytterligare reningsbehov med avseende på kväve. Reningsbehov återstår för såväl fosfor, benso(a)pyren och TBT. För de två sistnämnda är dock modellen mycket osäker. Förslagsvis dimensioneras reningen för fosfor medan övriga ämnen renas "passivt" i samma reningsanläggningar.

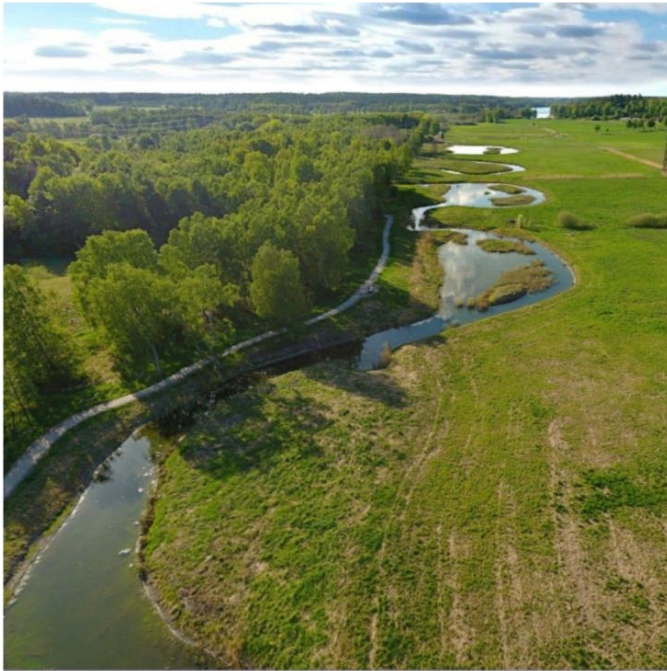
I samband med restaureringen som genomfördes 2016, och som innebar att vattendraget åter fick ett slingrande förlopp (se figur till vänster), hävdes markavvattningsföretaget. På en sträcka av cirka 600 m färdas ån nu cirka 1200 meter. Ett dämme installerades under en gångbro nedströms den restaurerade sträckan för att kunna reglera ån uppströms mot Norrviken. Dämmet är utformat för att möjliggöra faunapassager. Det finns ingen satt vattennivå för Edsån som måste hållas. Syftet med dämmets utformning är att kunna efterlikna årstidsvariationer men att samtidigt kunna säkra vatten i de nyanlagda våtmarksområdena.

Före 1857 hade Edsån ett naturligt slingrande lopp. I mitten av 1800-talet gjordes ån rak för att kunna transportera större mängder vatten från sjön Norrviken i samband med det sjösänkingsarbete som då genomfördes.

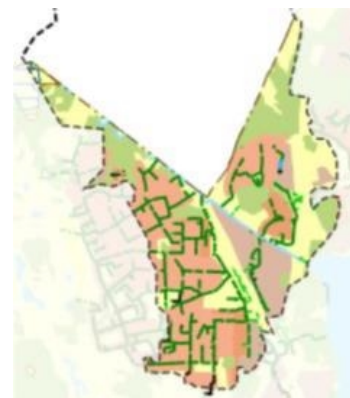
Edsån är i Sollentuna recipient för dagvatten från stora delar av östra Rotebro och Rotsunda. Inom dessa områden finns blandad bebyggelse med inslag av verksamheter. Såväl ostkustbanan och Europaväg 4 genomkorsar avrinningsområdet (figur till höger, gröna streck indikerar VA-huvudmannens ledningsnät). VA-huvudmannen har inga dagvattenreningsanläggningar inom avrinningsområdet. En liten del av avrinningsområdet utgörs av naturmark och ligger utanför VA-huvudmannens tekniska avrinningsområden och i vissa fall utanför verksamhetsområdet för dagvatten. Ungefär halva avrinningsområdet ligger inom Upplands Väsby kommun. Upplands Väsby har inga tekniska avrinningsområden. Deras del av avrinningsområdet består av jordbruksmark och naturmark.

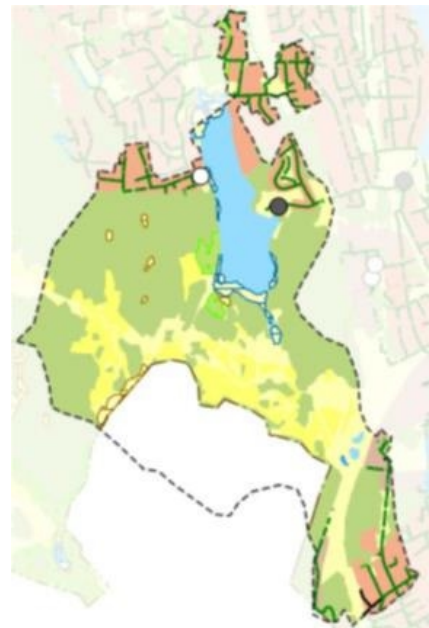
Ravalen är recipient för dagvatten från bostadsområden i Viby och norra Töjnan (i Tureberg) samt från Häggviks trafikplats och tar därmed emot vatten från såväl Europaväg 4 som från förbifart Stockholm (se figur till höger). En stor del av avrinningsområdet utgörs av naturmark och ligger utanför VA-huvudmannens tekniska avrinningsområden och verksamhetsområde för dagvatten.

Vattnet renas bland annat i Trafikverkets dagvattendammar i Häggvik innan det leds ut i det cirka 1 km långa diket som leder vattnet till Ravalen. Partikulärt bundna föroreningar har goda möjligheter att renas på vägen men lösta föroreningar som klor riskerar att ledas hela vägen till Ravalen. Därtill har kommunens naturvård två våtmarker som (till viss del) renar belastning från djurhållning och jordbruk på Järvafältet. VA-huvudmannen har två dagvattenreningsanläggningar i avrinningsområdet, en damm (grå prick i figur till höger) och ett underjordiskt dagvattenmagasin (vit prick i figur till höger). Läs mer om VA-huvudmannens anläggningar i kapitel 4, dagvatten.

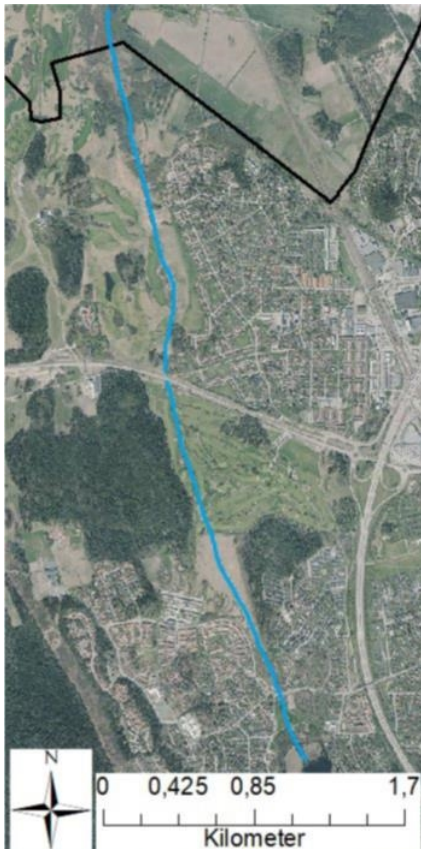
Vibyån är en 4,25 km lång slättlandså som förbinder sjön Ravalen med Edssjön i Upplands Väsby (se figur till vänster, ljusblått streck markerar vattendragets ungefärliga sträckning). Stora delar av vattendraget uppvisar tydliga tecken på att ha blivit rätat men det är oklart när denna rätning skedde.

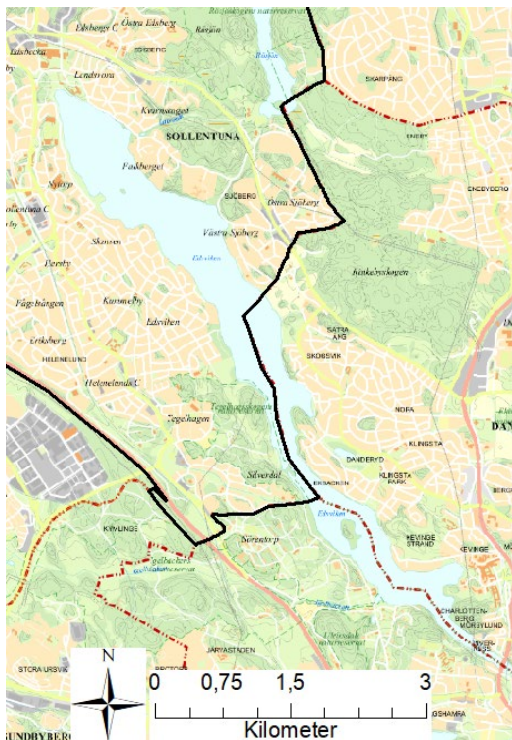
Edsviken är en långsmal havsvik som sträcker sig från Edsberg i norr till Stocksund i söder (se kartbild nedan), där viken via ett 150 meter brett sund med ett grunt tröskelområde på cirka 6,5 meters djup mynnar i Lilla Värtan. Tröskeln begränsar utbytet av bottenvattnet i viken, som har en längre omsättningstid än ytvattnet. Viken som är en Östersjövik har bräckt vatten (en blandning av sött och salt vatten). Salthalten kombinerat med temperaturgradienten som bildas under årets varma månader skapar en stabil skiktning som tillsammans med tröskeln i söder försvårar vattencirkulationen och syresättningen i vikens bottenvatten.

Stora delar av Edsvikens strandzon är bebyggd med villabebyggelse (se figur till vänster). Trots detta finns lättillgängliga promenadvägar för allmänheten runt stora delar av viken. I den innersta delen av viken domineras strandzonen av artificiell stensättning (se figur nedan).
