# Karlbergskanalens strandpromenad

## Programhandling

2024-05-08

Programmet är framtaget av Kungsholmens stadsdelsförvaltning och Trafikkontoret i samarbete med Karavan Landskapsarkitekter.

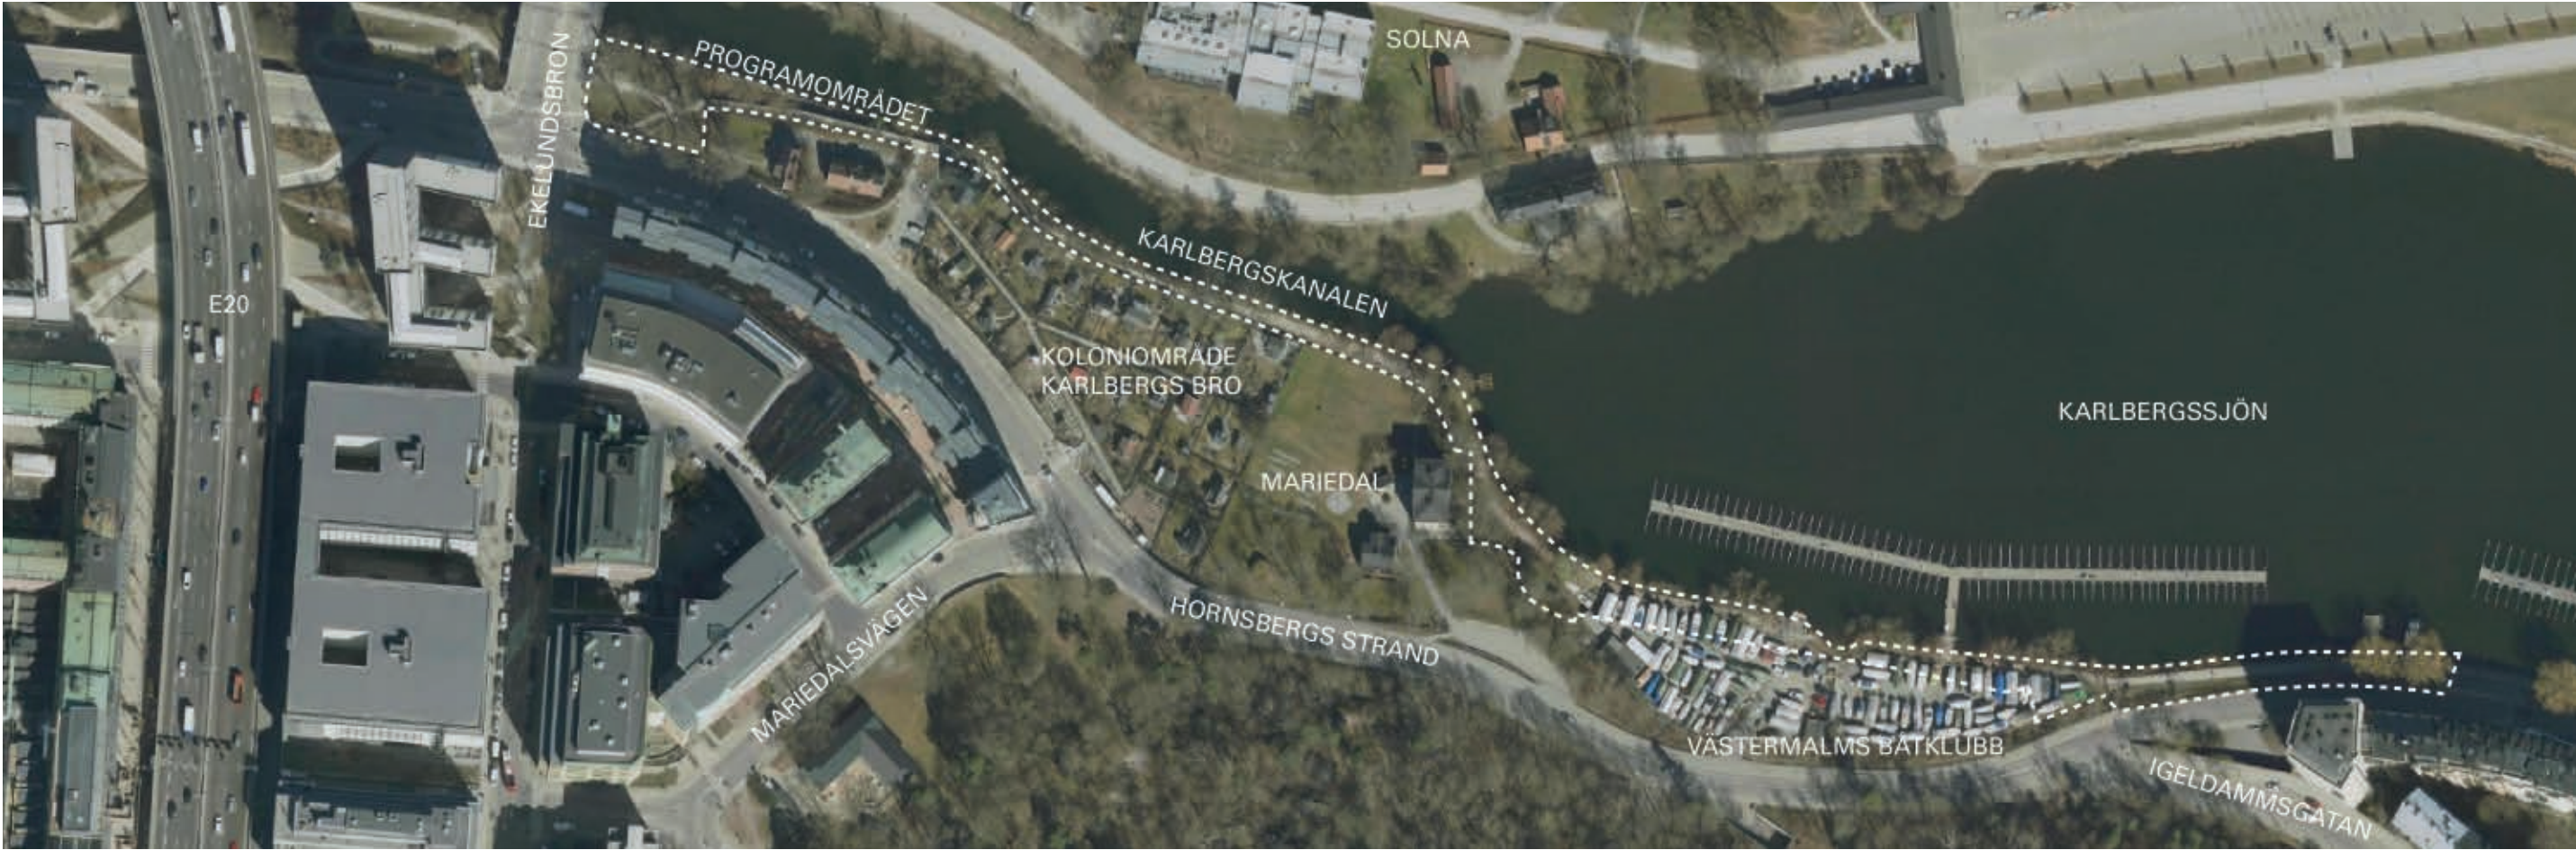
Bild 2. Ortofoto med programområde, 1:2000 A3

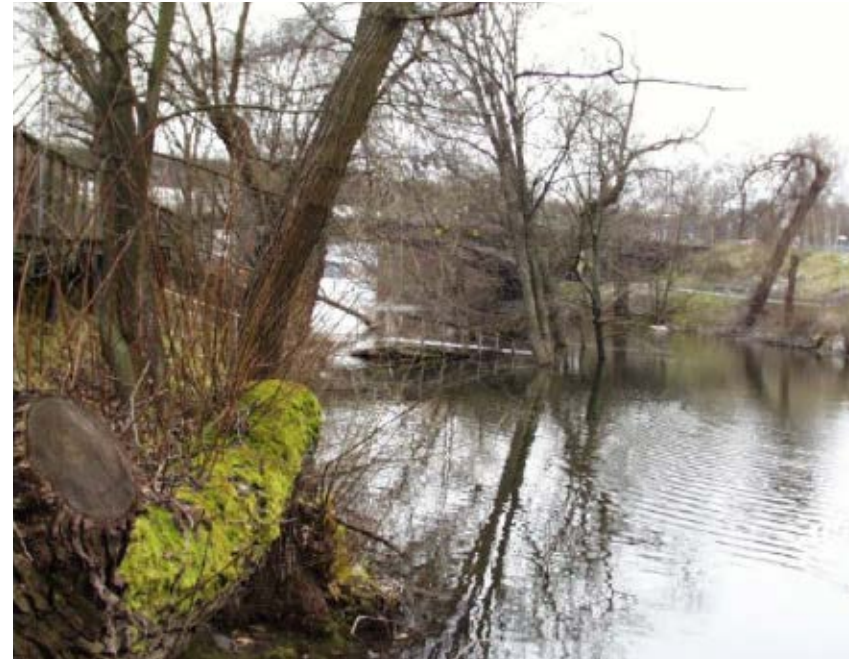
*Bild 13. Foto från skred 2001. Träd och delar av bryggan kan ses ute i Karlbergskanalen. Bild från "Hornsbergs strand, Lilla Hornsberg, Kungsholmen. Geoteknisk utredning", 2002-02-22. Foto J&W*

I november 2001 inträffade ett skred på en delsträcka om ca 35 meter i anslutning till fastigheten Lilla Hornsberg. Förutom jordmassor, träd och buskar drog skredet också med sig delar av Stockholm vattens VA-ledningar samt en ca 20 meter lång sektion av den befintliga träbryggan.

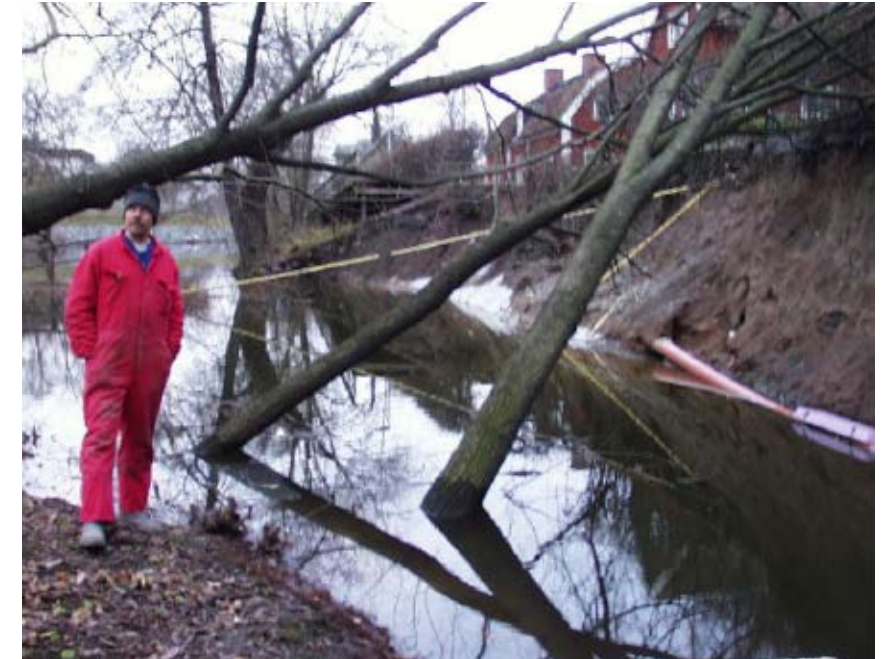
*Bild 14. Foto från skred 2001. Del skredområdet ligger ute i kanalen. Bild från "Hornsbergs strand, Lilla Hornsberg, Kungsholmen. Geoteknisk utredning", 2002-02-22. Foto J&W*

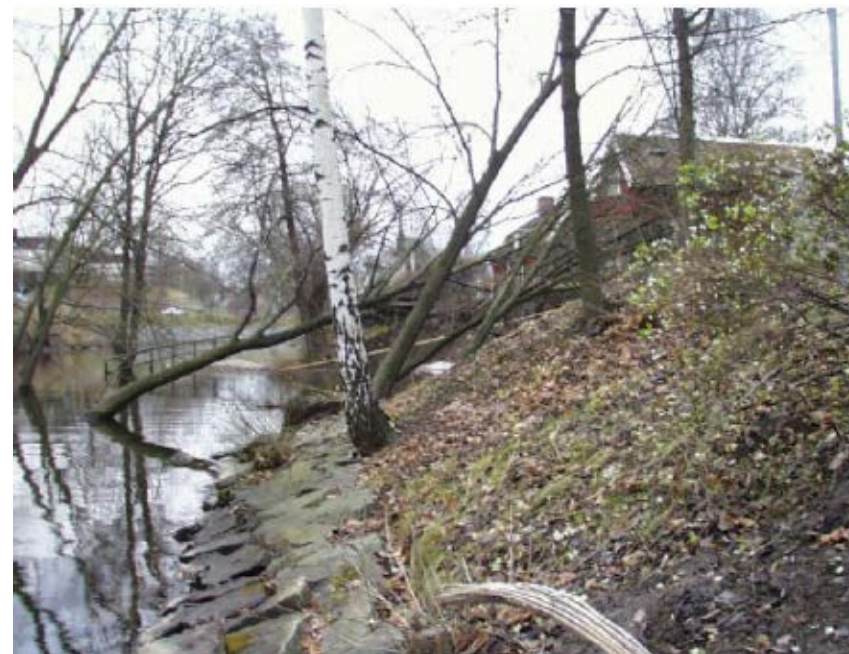
*Bild 15. Foto från skred 2001. Skredområdet från väster. Björkens lutning indikerar lutning i slänten. Bild från "Hornsbergs strand, Lilla Hornsberg, Kungsholmen. Geoteknisk utredning", 2002-02-22. Foto J&W*

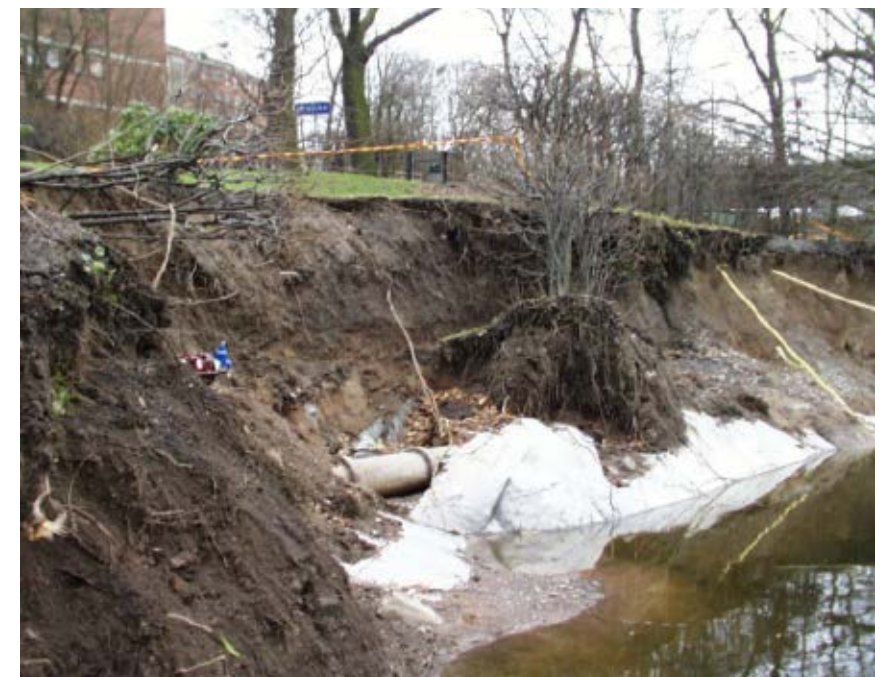
*Bild 16. Foto från skred 2001. Skredområdet med blottlagda ledningar. Bild från "Hornsbergs strand, Lilla Hornsberg, Kungsholmen. Geoteknisk utredning", 2002-02-22. Foto J&W*

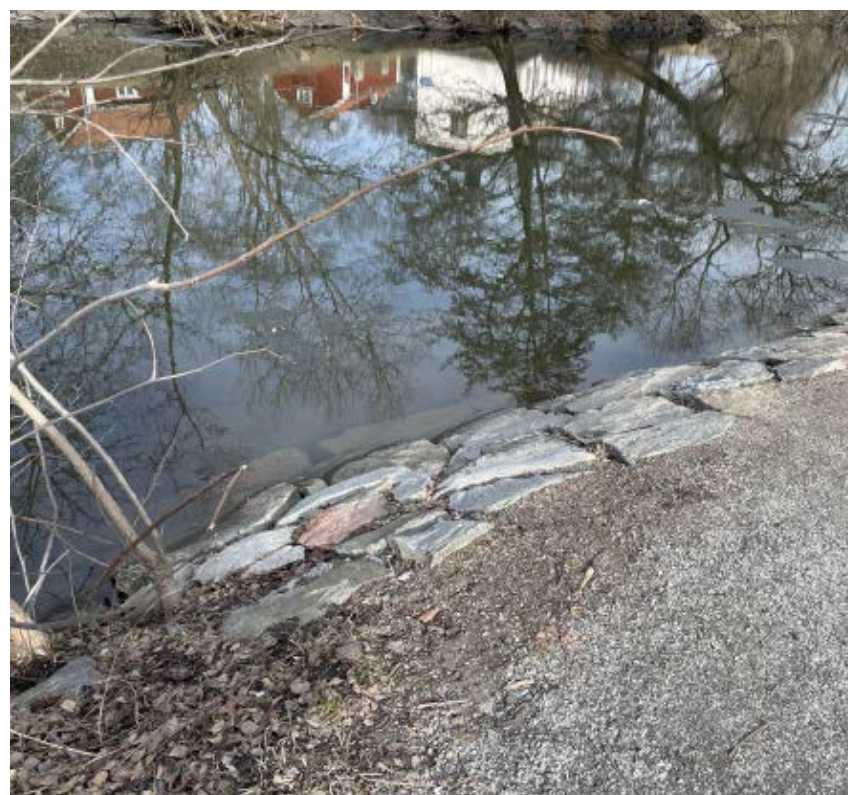
Bild 20. Foto befintlig strandskoning nedanför Mariedals trädgårdscafé.

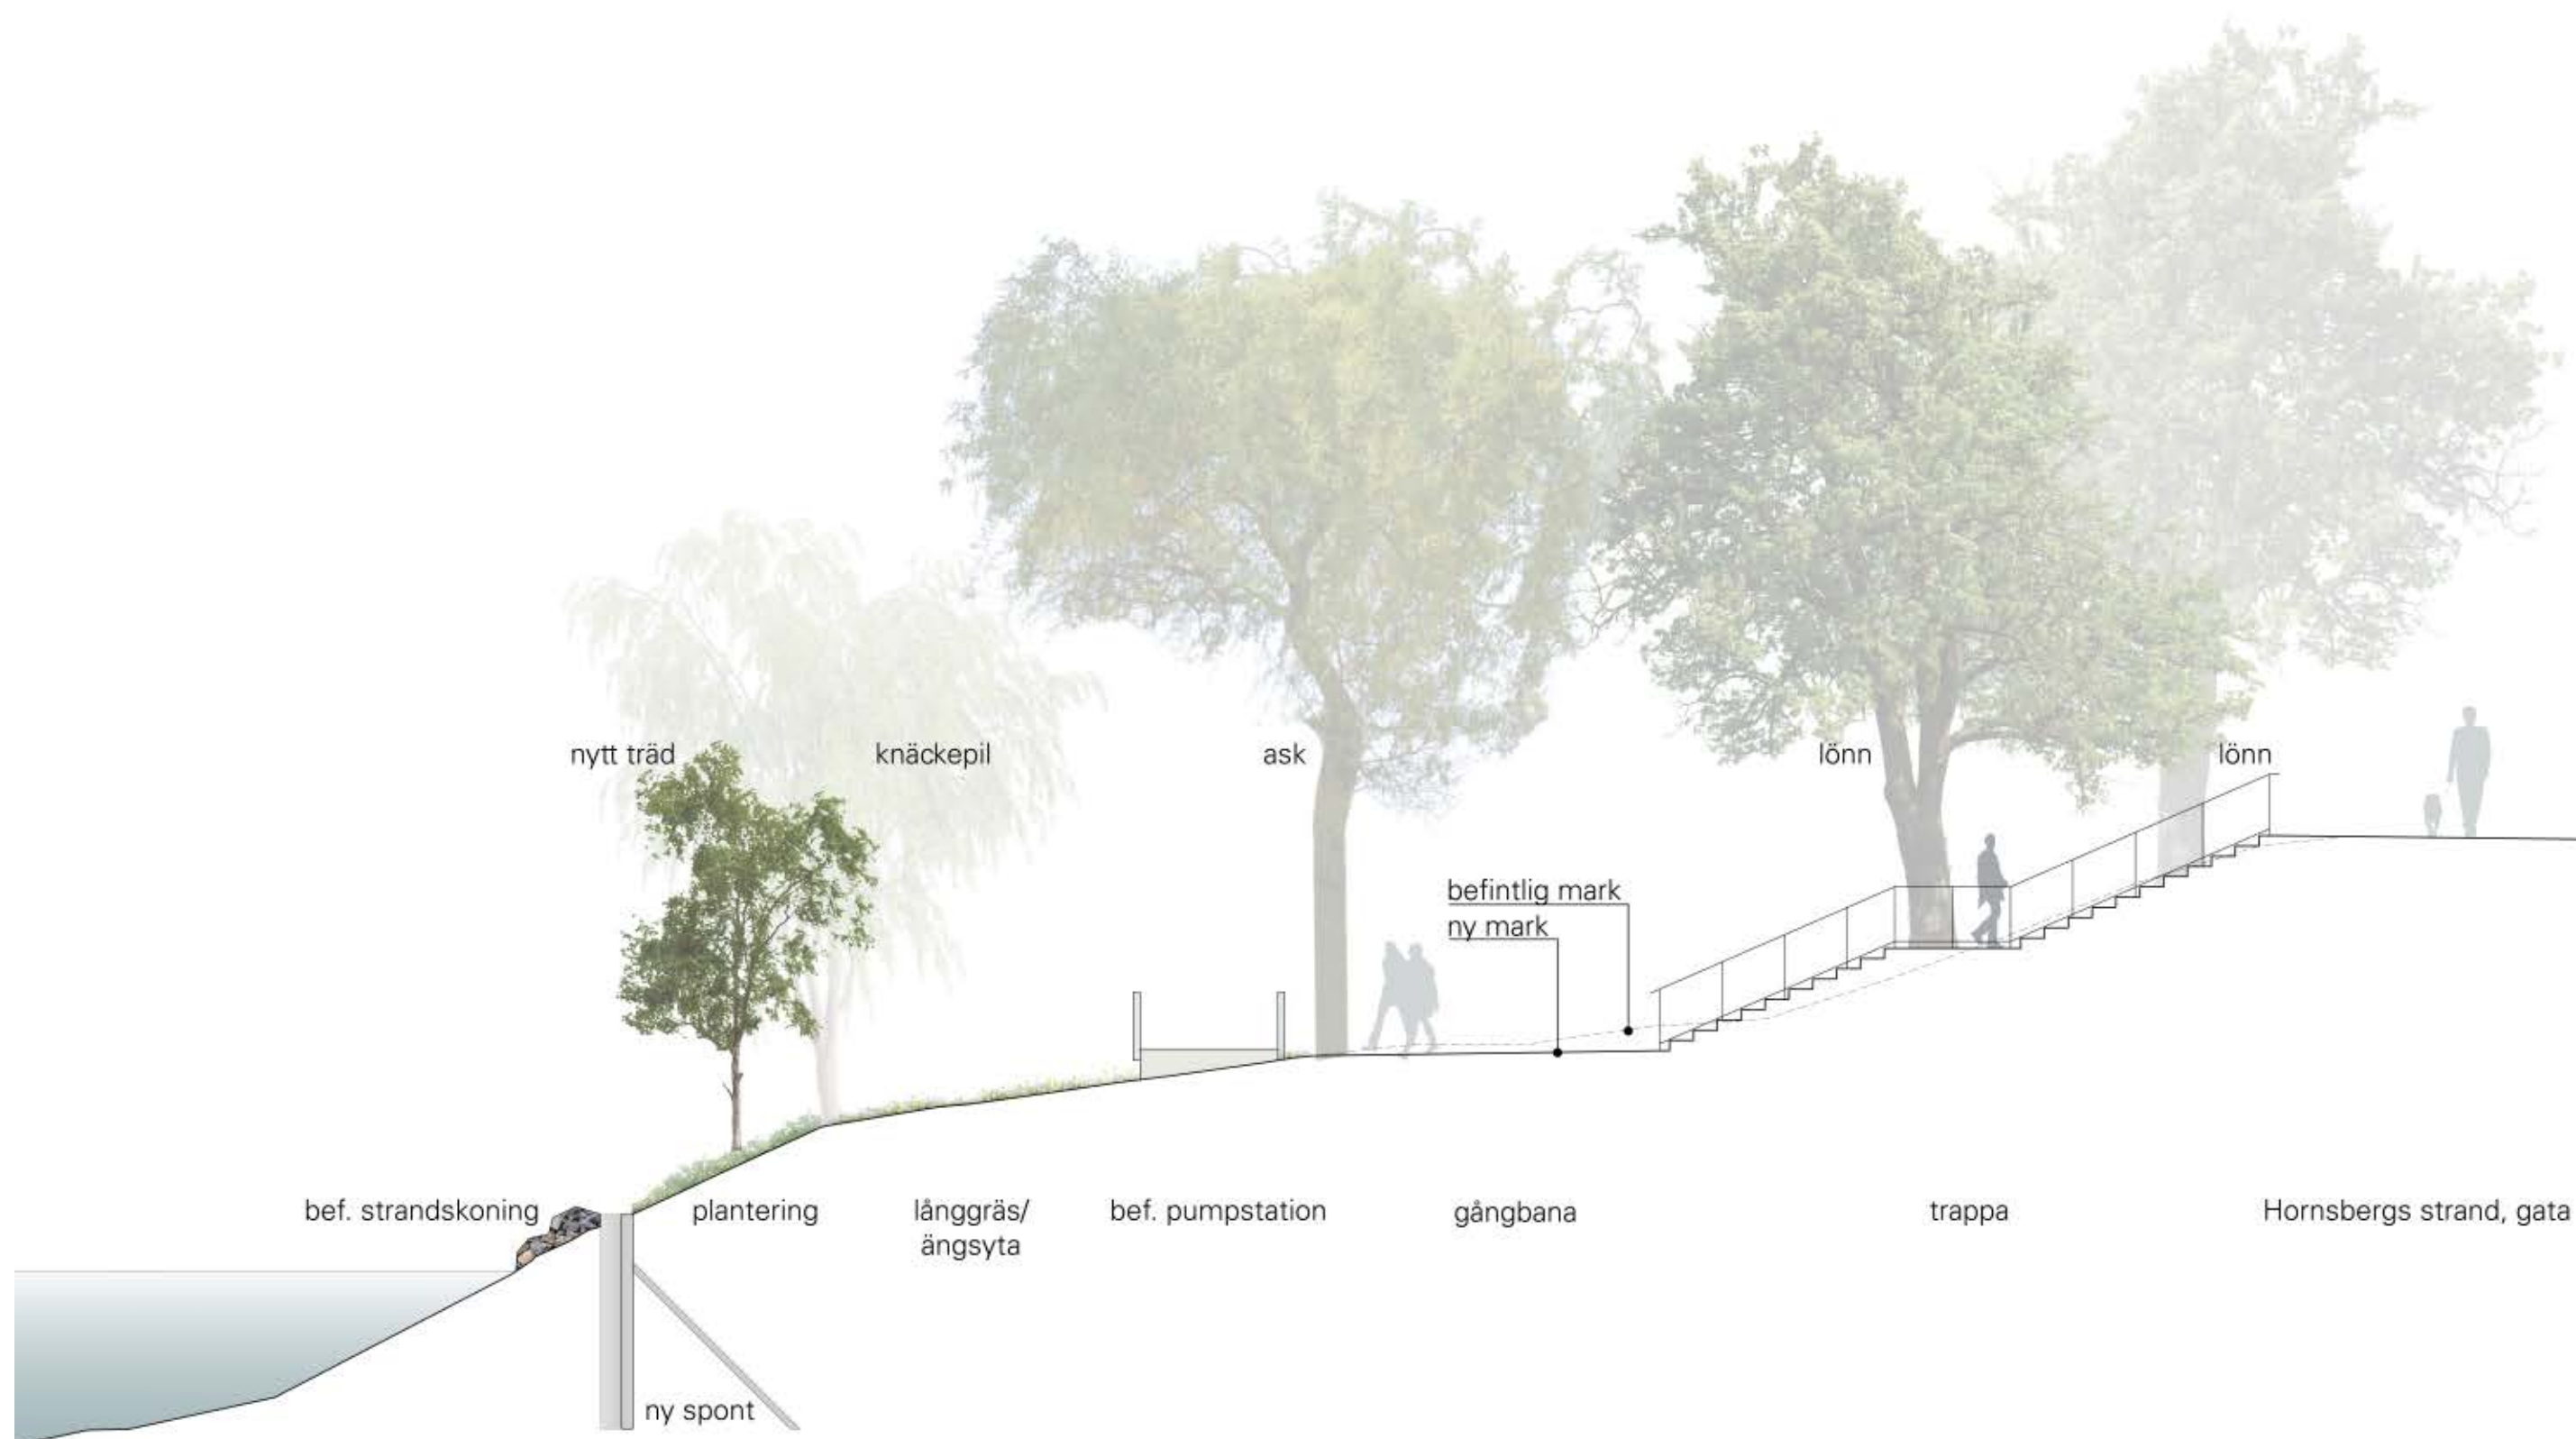
Bild 26. Sektion A.  
Skala 1:100/A3

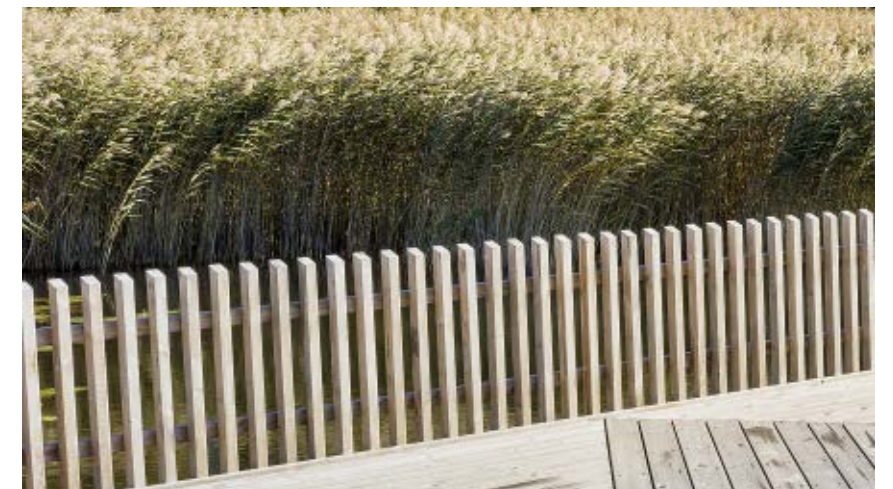
Bild 30. Inspirationsbild räcke. Farsta strand, Karavan.  
Foto: Göran Ekeberg

Bryggans räcke utformas med en detaljeringsgrad som knyter an till de intilliggande koloniträdgårdarnas träkonstruktioner i staket och byggnader. Räcket förlängs nedanför bryggans gångyta och anpassas för att delvis dölja bryggans pålar och bidra till ett väl gestaltat intryck även från gångstråket på Solnasidan.

Ståndarna placeras med ett mellanrum på ca 250 mm för att skapa en luftig och öppen konstruktion som tillåter att snö kan passera genom räcket vid snöröjning. Under bryggans slitlager utformas räcket med ett tätare avstånd mellan reglarna för att dölja den bärande konstruktionen.

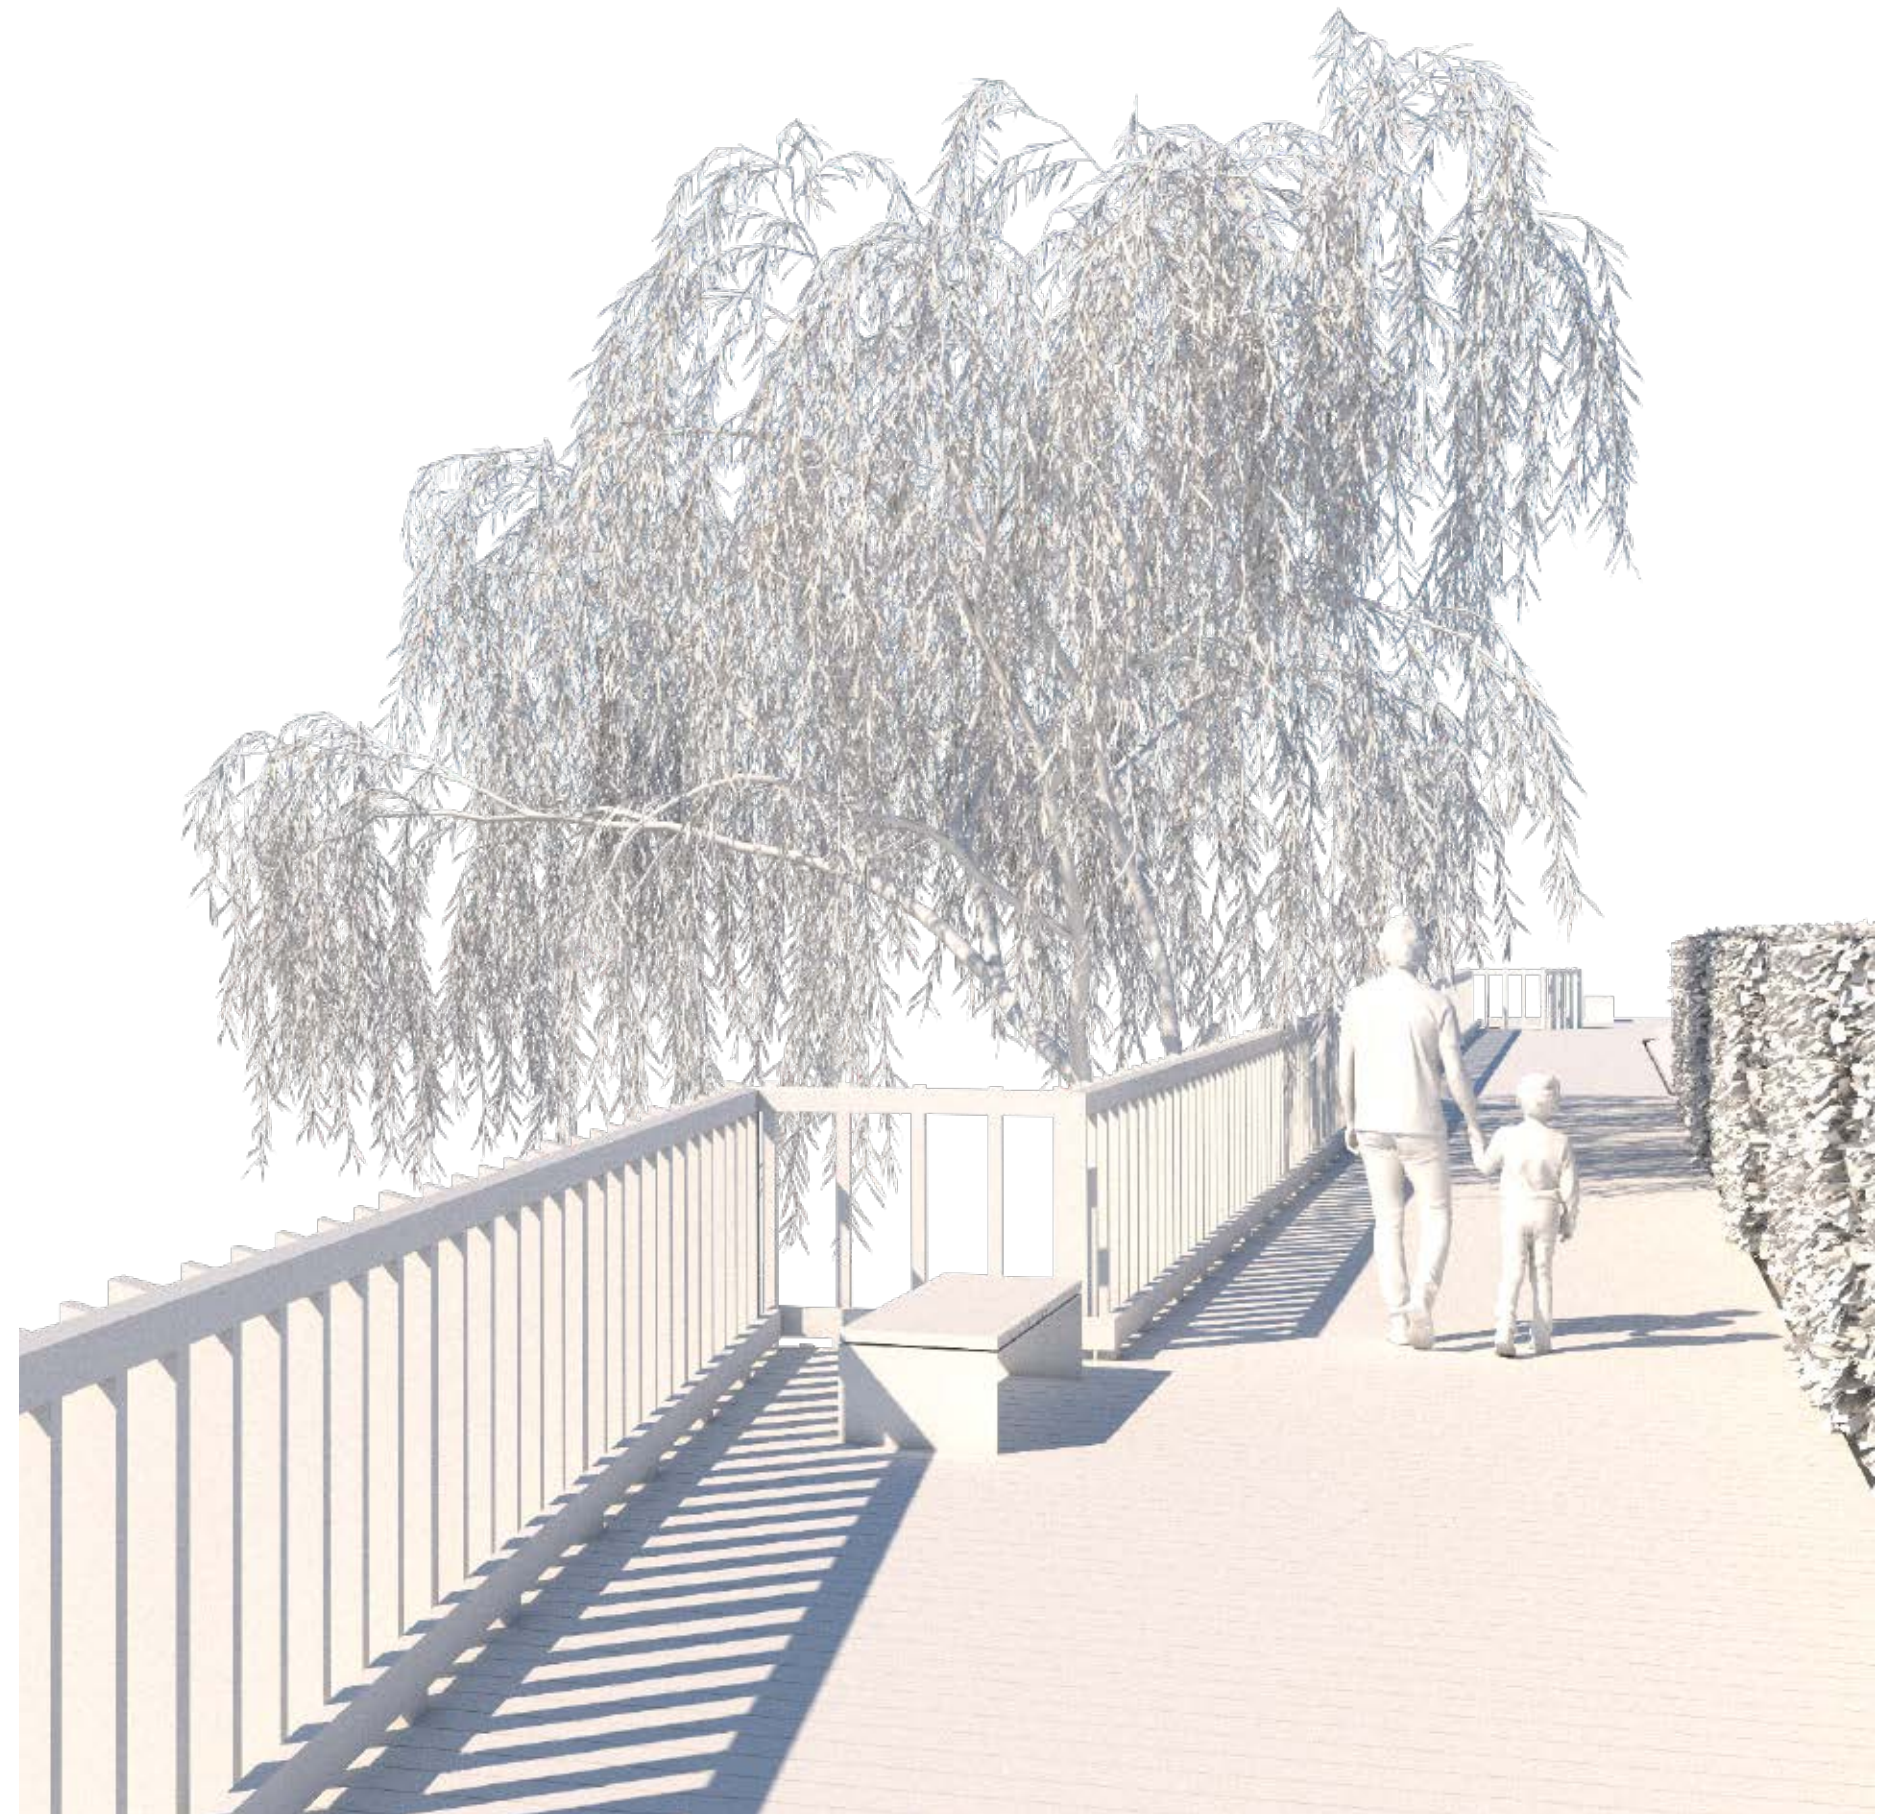
Bild 32. Vy ur arbetsmodell.

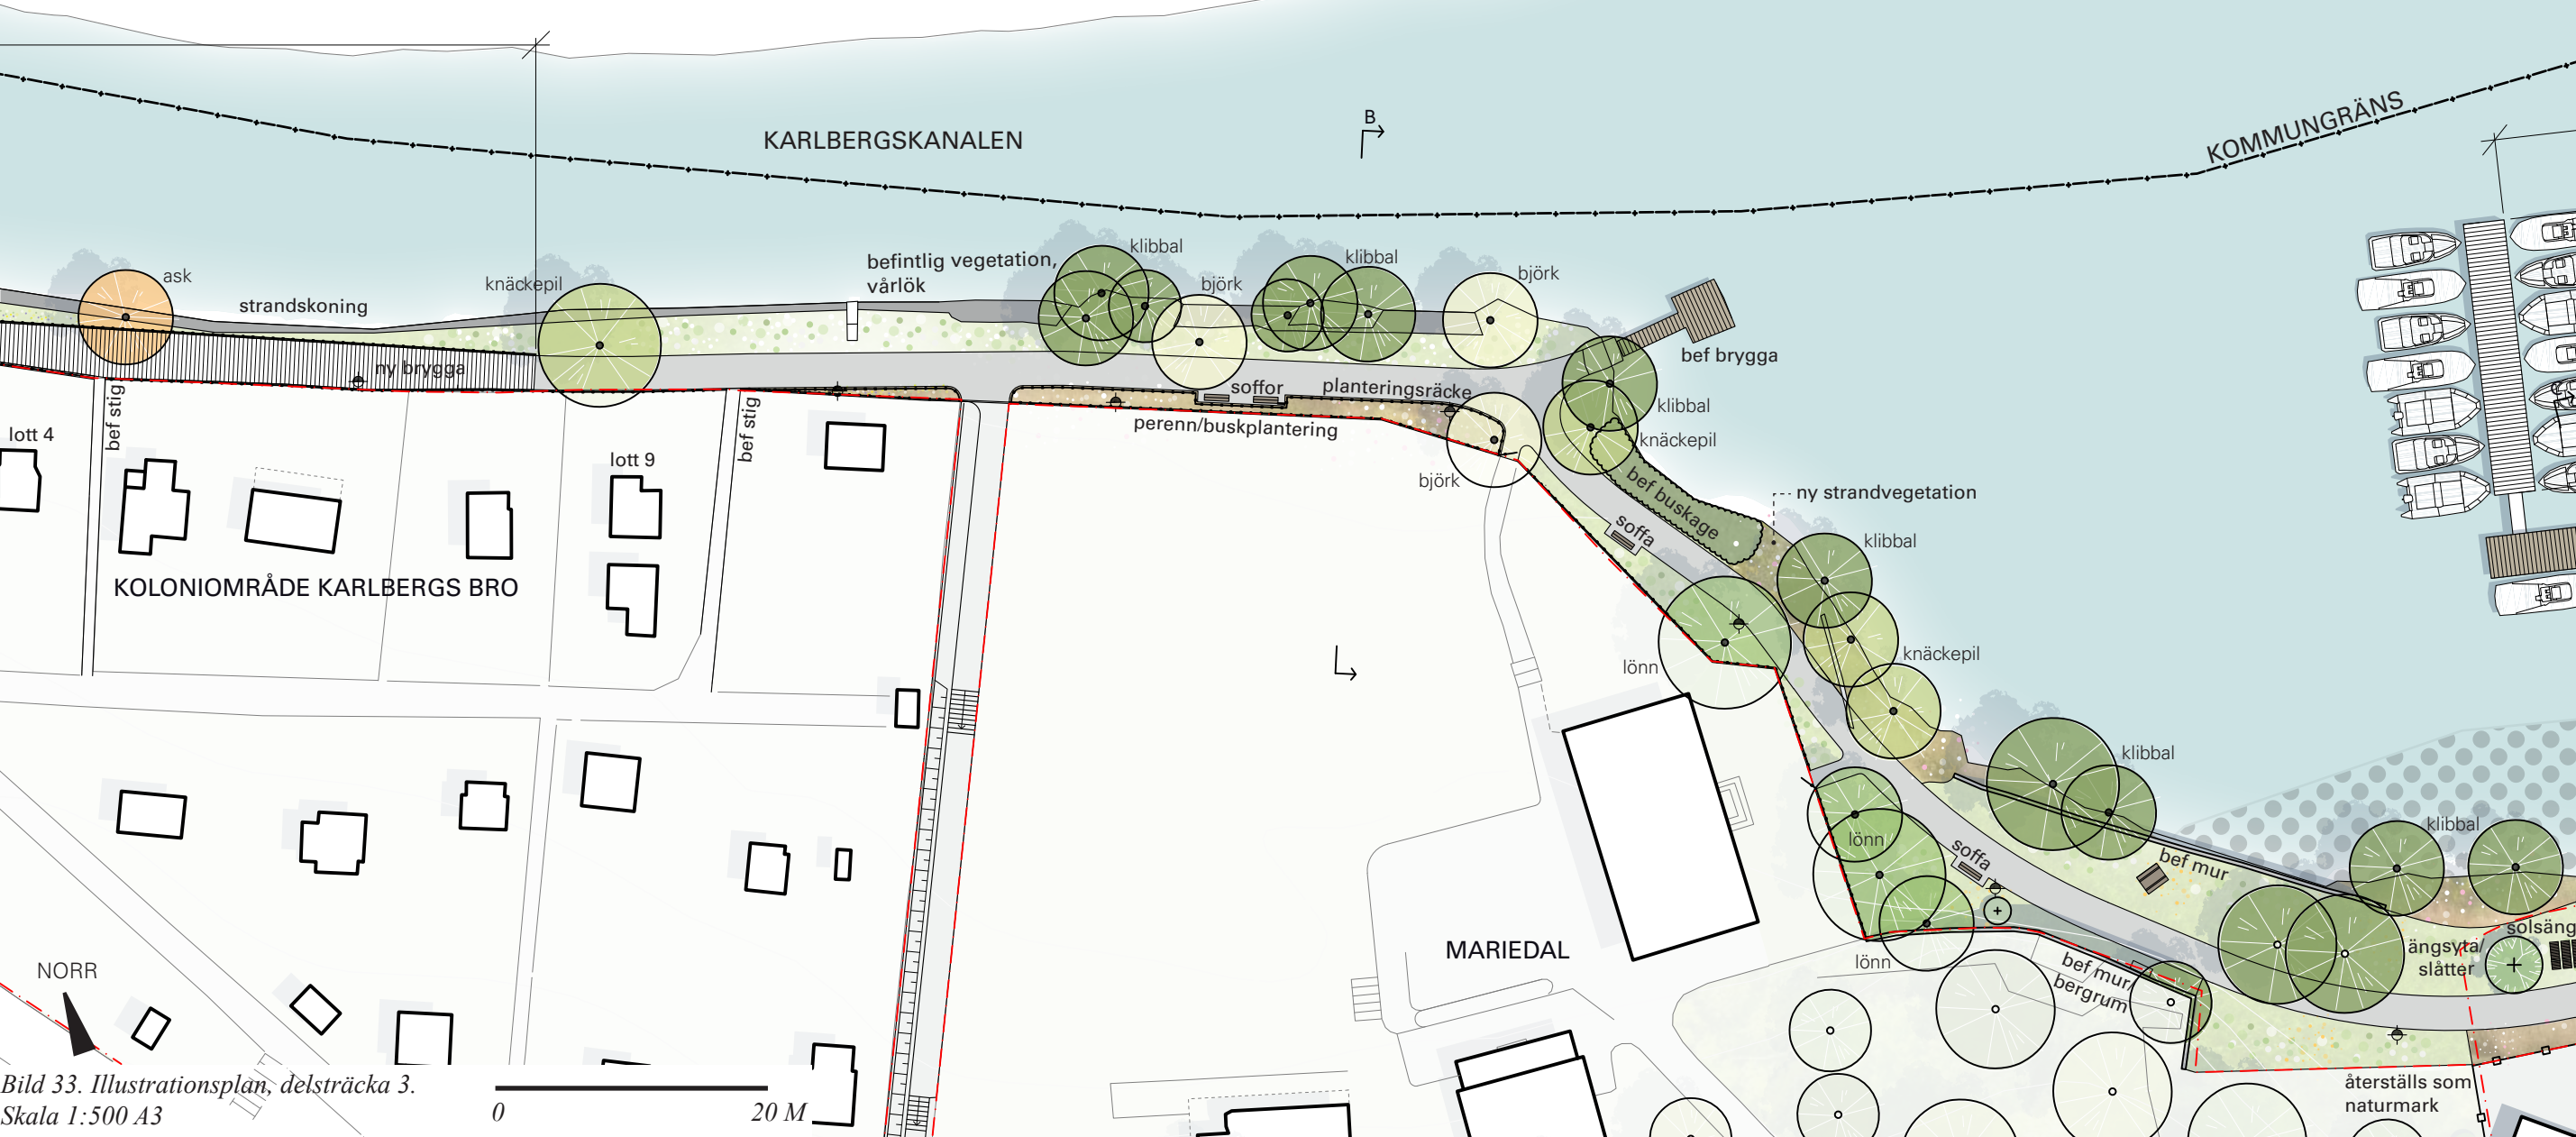
Bild 33. Illustrationsplan, delsträcka 3.  
Skala 1:500 A3

Inga stabilitetsproblem föreligger på delsträcka tre. Förekomsten av erosionsskydd i strandlinjen varierar men ingen komplettering av erosionsskydd föreslås då stora träd växer på de delar där det idag saknas.

Promenadstråket på sträckan har generellt en tillfredsställande bredd och är bitvis bredare än det behöver vara. Gångvägens bredd minskas till förmån för nya planteringar och yta för parksoffor mot staketet till Mariedals trädgårdscafé. Gångvägen får en genomgående bredd om 2,5 meter och följer bredden på övriga delar av stråket. Nya planteringar avgränsas mot promenadstråket med en fris av granit som anknyter till gestaltningen runt Mariedals trädgårdscafé.

Befintlig elkabel till belysningen är på delsträckan föråldrad och byts ut i samband med iordningställande av övriga ytor. Två belysningsstolpar flyttas till ny placering. Sträckan kompletteras med nya soffor med utsikt över vattnet.

För att förstärka parkkaraktären på delsträckan föreslås en ny låg busk- och perennplantering mot staketet till Mariedals Trädgårdscafé. Grönytorna mot vattnet röjs varsamt på sly för att tillvarata utblickarna mot Karlbergssjön. Samtliga befintliga träd på sträckan bevaras, liksom ett större buskage. Vid slyröjning sparas utvalda ungträd för att på sikt kunna ersätta äldre träd. Öster om Mariedals trädgårdscafé anläggs nya planteringsytor och ny strandvegetation i vattenbrynet. Nya växter ska vara pollinatörsvänliga strandväxter för fuktzon.

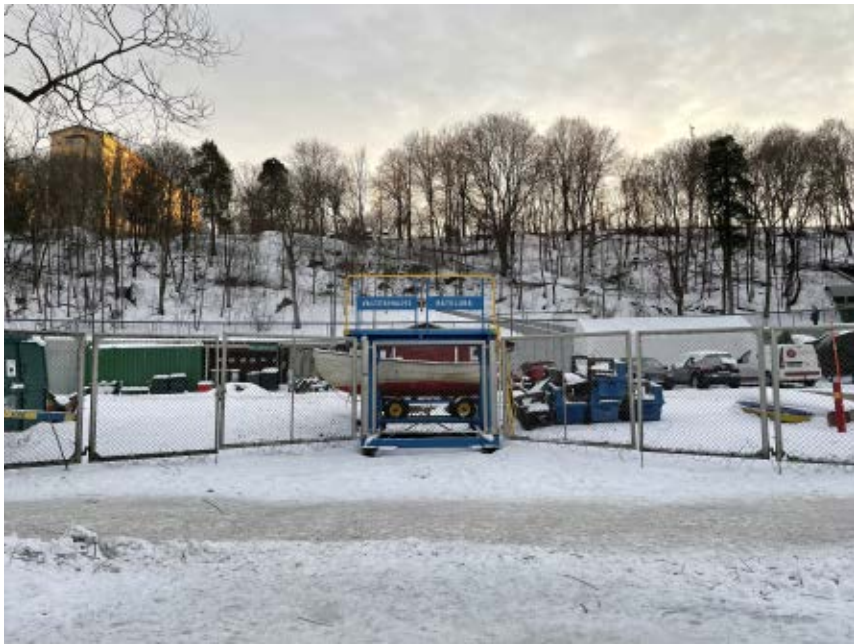
Bild 37. Lågpunkt vid befintlig ramp för iläggning och upptagning av båtar.

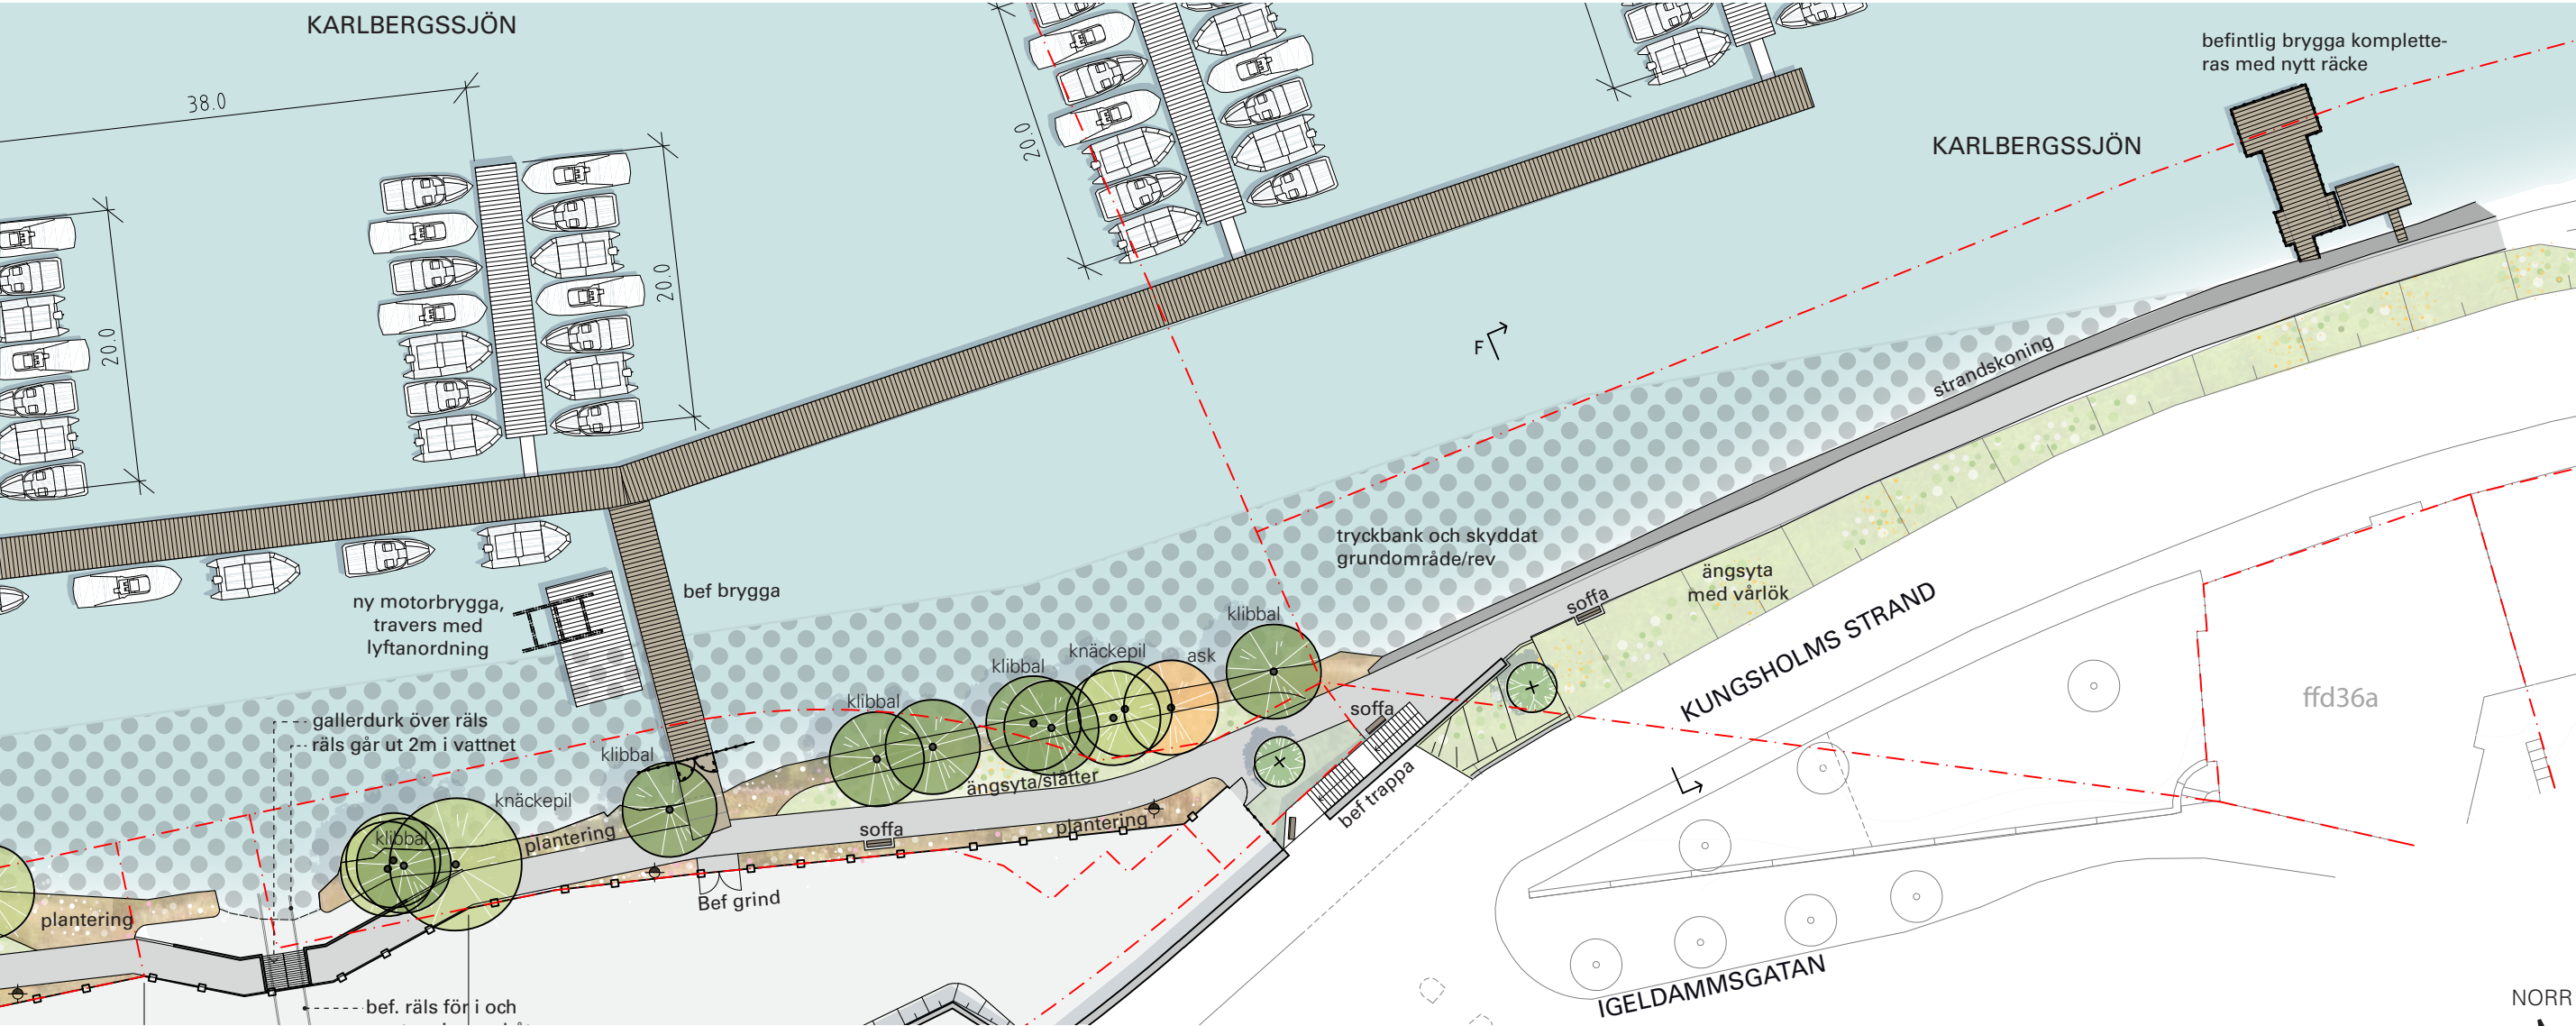
Bild 47. Illustrationsplan, delsträcka 4.  
Skala 1:500 A3

Stabilitetsproblemen på sträckan åtgärdas med tryckbank i vattnet, som fortsätter från föregående delsträcka, men som successiv kan minska i omfattning. Skyfallssimuleringen visar att en större flödesväg skapas vid skyfall. Vattnet tar vägen via trappan mellan gatan och promenadstråket i korsningen Kungsholms strand - Igeldammsgatan. Platsen under trappan utformas för att klara större regnmängder, till exempel med beläggning av smågatsten. Erosionsskyddet i strandlinjen är också väl tilltaget på delsträckan.

Framkomligheten och bredden på gångbanan är god på delsträckan. Det saknas idag belysningsstolpar på delsträckan öster om trappan. Närheten till gatan gör dock att gångbanan delvis blir belyst från gatuarmaturerna. Inga åtgärder för belysning föreslås. Ny bänk föreslås i samma läge som befintlig bänk. Den befintliga solbryggan förses med nytt räcke i samma utformning som på den nya gångbryggan.

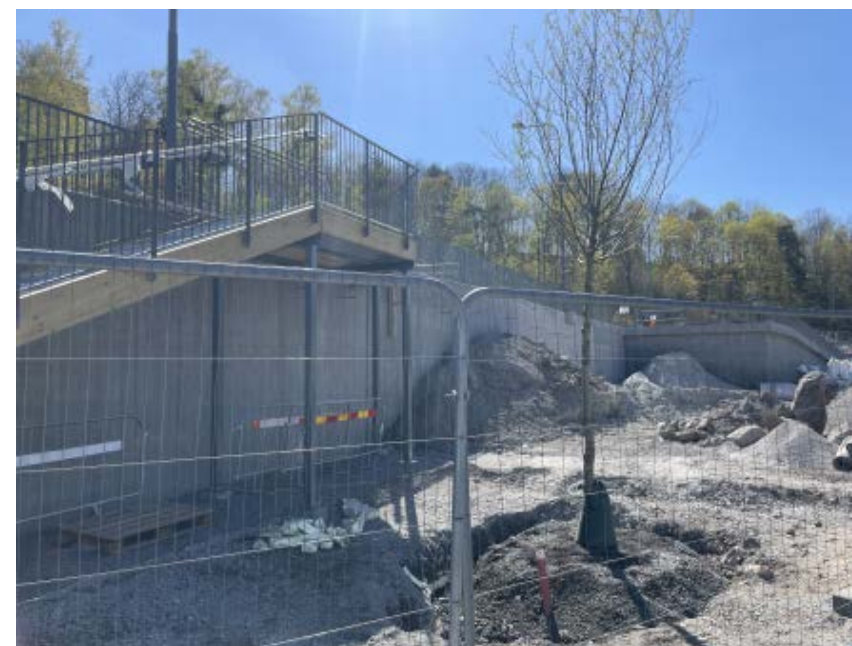
Bild 50. Ny trappa mellan strandstärket och Kungsholms strand under byggnation. Mars 2023.
