# PLANER

Kv Svärdet 8, Södermalm

Förenklad programhandling

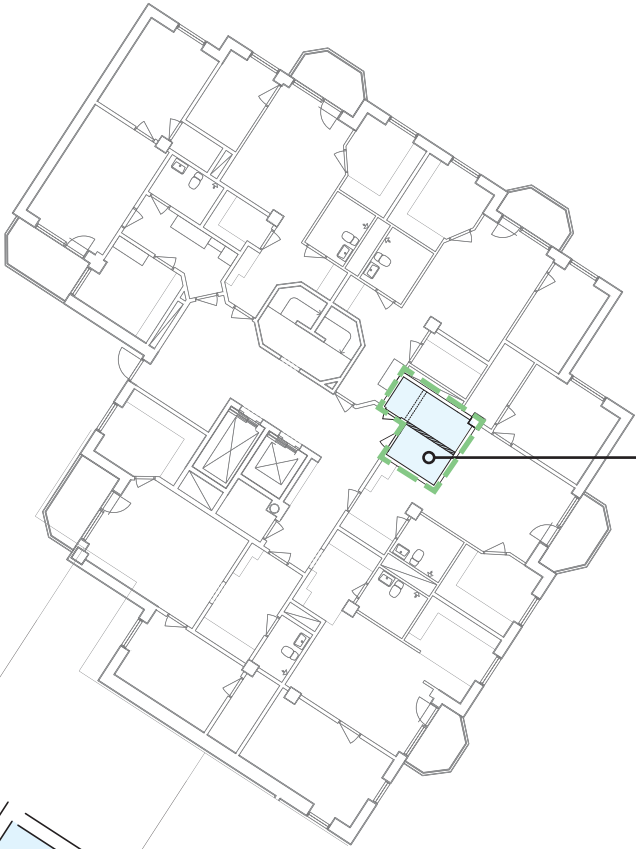
PLAN 6 - VÅNING 3 TR  
SKALA 1:300

Outnyttjat utrymme byggs om till 2 lgh-frd  
Ny vägg och nya dörrar mot hisshall i brandcellsgräns

Tidigare sköljrum byggs om till 2 st lgh-frd. Vask mm rivs, golvbrunn byggs igen. Golv ilagas. Nya väggar och dörrar mot korridor i brandcellsgräns.

Balkong glasas in med våningshöga glas på insida ränne. Fönster och dörr byts för att klara brandkrav. Gäller även 2 överliggande plan.

Ny håltagning för ny dörr

Glaspartier mot hisshall byts ut för att uppfylla brandkrav. Ny dörrautomatik.

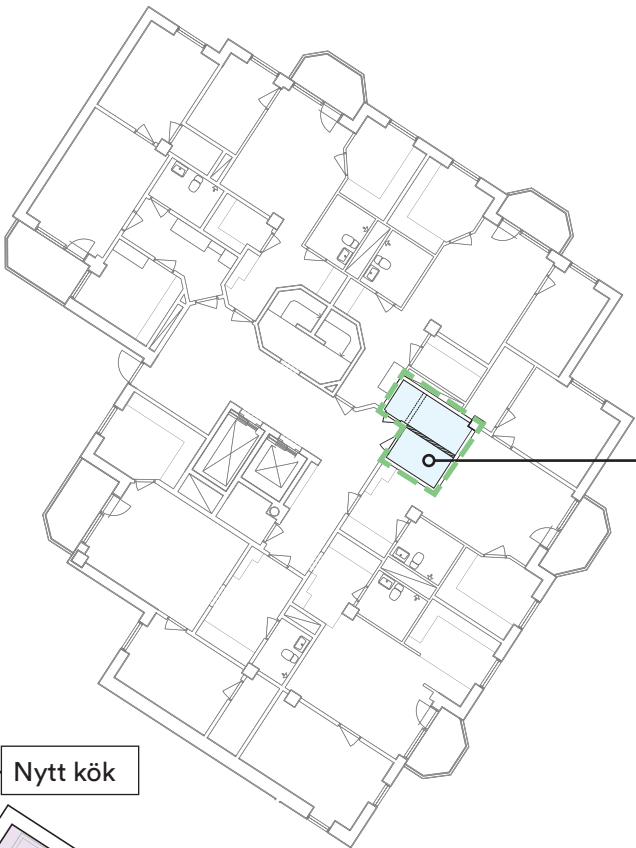
PLAN 7- VÅNING 4 TR  
SKALA 1:300

- Samtliga väggar och tak ilagas och ommålas.
- Samtliga linoleumgolv byts ut, golv förses med erforderlig stegljudsdämpning.
- Säkerhetsdörrar till lägenheter sparas och renoveras. Förses med nya trösklar och tätningslister pga akustik. Brevlådor sätts igen.
- Samtliga badrum stambyts. Nya ytskikt samt inredning. Fast nytt gipsundertak i bad och hall.
- Samtliga kök stambyts och förses med ny köksinredning. Lika typlägenheter, sid 21.
- Nya lättväggar och dörrar i omfattning enl. plan. Troligtvis brandkrav. Se även akustik.
- Nya lägenhetsskiljande väggar utförs enl. nybyggnadskrav BBR. Se akustik.
- Nytt kök i gemensam yta med dubbel uppsättning av vitvaror samt spishäll och ugn.
- Nytt kök i lägenheter och personalavdelning enl. plan.
- Ny tvättstuga i nytt läge enl. plan. Maskiner för ett tvättpass.
- Nya badrum byggs i lgh 01 och personalutrymme.

Outnyttjat utrymme byggs om till 2 lgh-frd  
Ny vägg och nya dörrar mot hisshall i brandcellsgräns

Återställande av golv, vägg och tak efter rivning av badrum

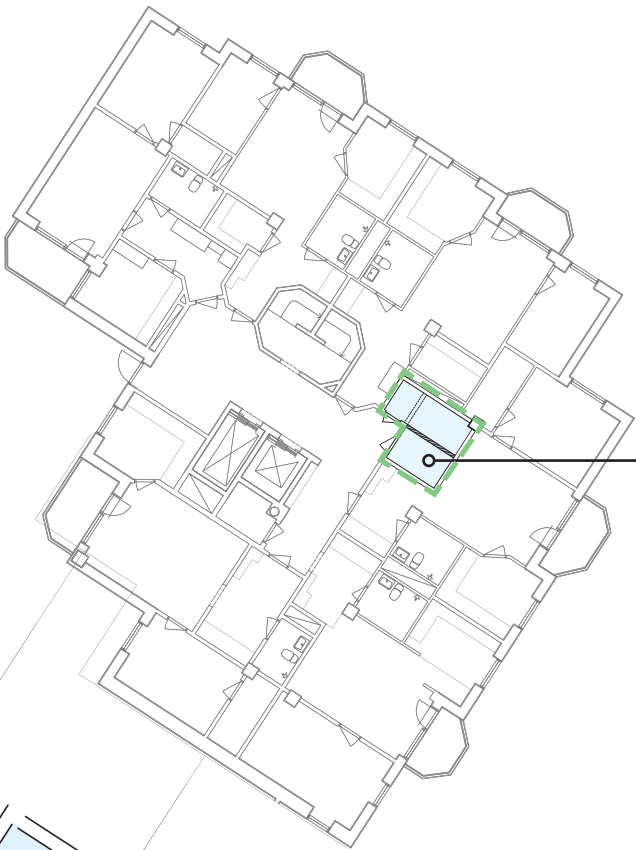
PLAN 8 - VÅNING 5 TR  
SKALA 1:300

- Ombyggnad av bef sköljrum till mobilitetsförråd i hus 1 och lägenhetsförråd i hus 2 enl. plan. Se även sammanställning förråd, s. 29.
- Inglasning balkong och byte av fönster och glaspartier enl. plan. Se även handling Fönster.

Outnyttjat utrymme byggs om till 2 lgh-frd  
Ny vägg och nya dörrar mot hisshall i brandcellsgräns

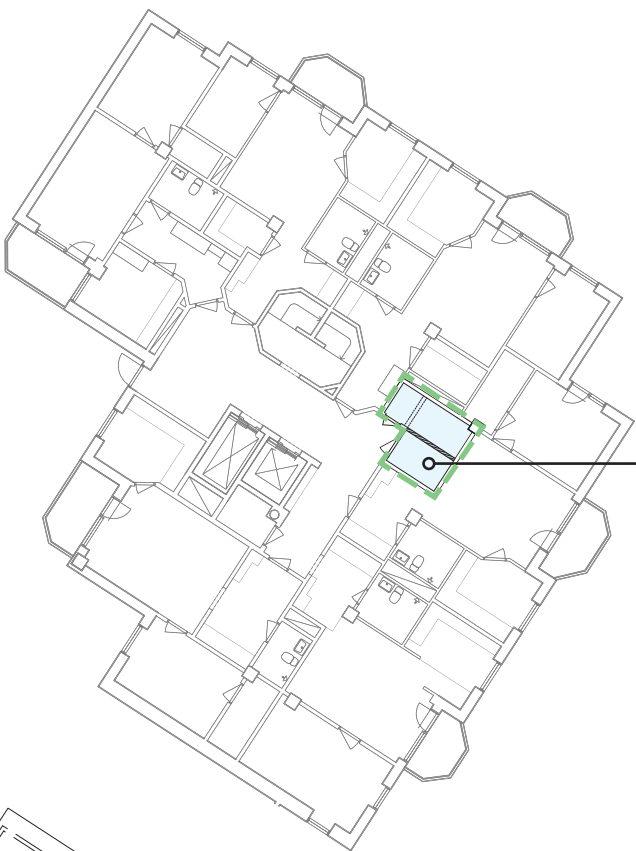
PLAN 9 - VÅNING 6 TR, VIND  
SKALA 1:300

- Ny öppning med luft galler i vägg. Se handling K samt VVS.
- Håltagning i yttertak för transport och montage av nya aggregat. Samt återbyggnad av tak. Se handling Tak samt K-handling.
- Nya håltagningar i betongbjälklag för installationer, se handling K och VVS.
- Befintligt fläktrum inom hus kommer att föras med nytt aggregat för från- och tilluft för hus 1. Se Vvs-handling.

Outnyttjat utrymme byggs om till 2 lgh-frd  
Ny vägg och nya dörrar mot hisshall i brandcellsgräns.  
Gäller även 2 överliggande plan.
