RAPPORT  
**DAGVATTENÅTGÄRDER  
BARNHUSVÄDERKVARNEN 36**

**KONCEPT  
2019-09-19**

**UPPDRAG** 290896, Dagvattenåtgärder Barnhusväderkvarnen 36

Titel på rapport: Dagvattenåtgärder Barnhusväderkvarnen 36

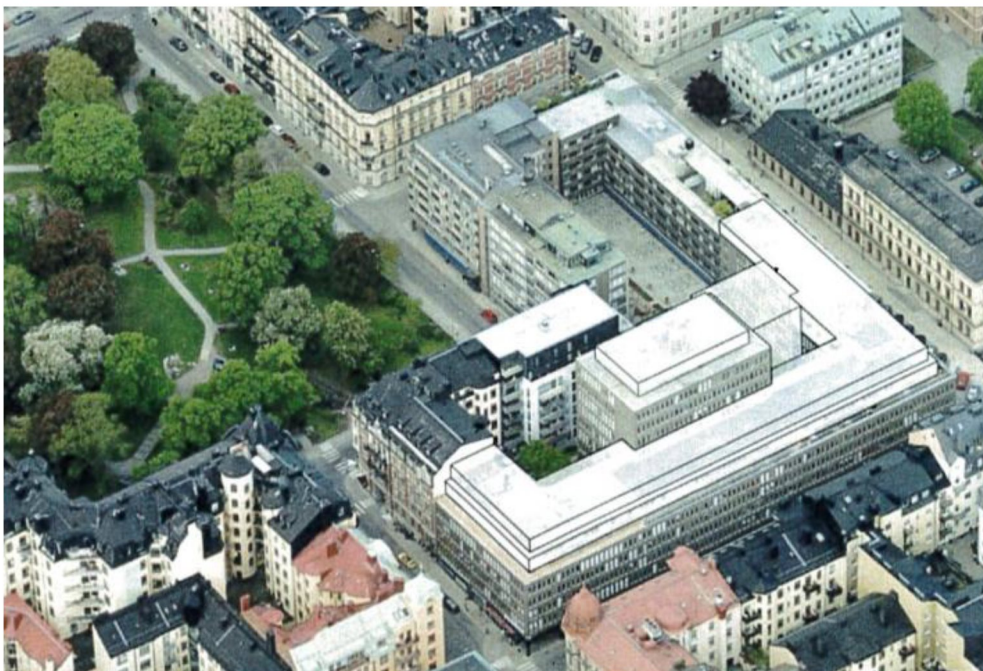
Figur 2. Illustration över planområdet efter omdaning<sup>1</sup>.

Omdaning av fastigheten syftar till att skapa mer tillgänglig kontorsyta. Bottenvåning på befintlig indragen flervåningsbyggnad breddas ut mot Drottninggatan samt höjs med ytterligare ett våningsplan. Höghusdelens förblir oförändrad i ju med omdaning. Förutom omdaning av befintlig bebyggelse så planeras en mindre tillkommande kontorsbyggnad på innergården som kopplas ihop med befintlig flervåningsbyggnad. Över det instängda området mellan byggnadskropparna anläggs en ljusgård med inglasat tak. För illustration efter omdaning se figur 2.

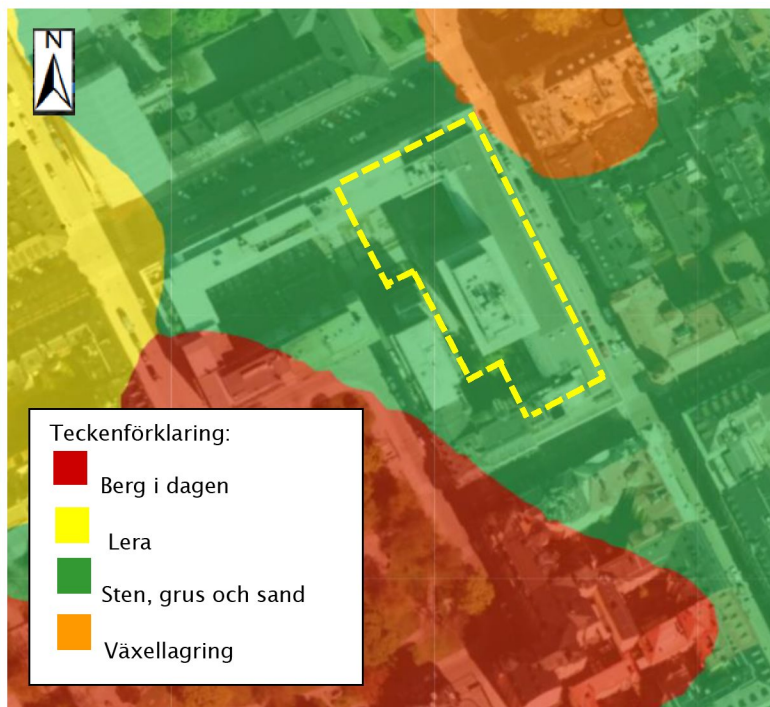
Figur 3. Geotekniska förhållanden för fastighetsområdet och omgivande mark (Stockholms stad, Geoarkivet)<sup>2</sup>. Utredningsområdet ungefärligen utmarkerat med gul streckad linje.

Marken inom utredningsområdet utgörs främst av fyllningsmassor så som sten, grus och sand enligt Stockholms stads byggnadsgeologiska karta, se Figur 3. Då hela utredningsområdet är underbyggt finns inte möjlighet att infiltrera dagvatten inom området.
