RAPPORT  
**DAGVATTENUTREDNING  
SKEPPSHOLMSVIKEN 9**

**SLUTRAPPORT  
2018-04-25**

**UPPDRAG** 285448, Miljöutredningar Detaljplan Skeppsholmsviken 9

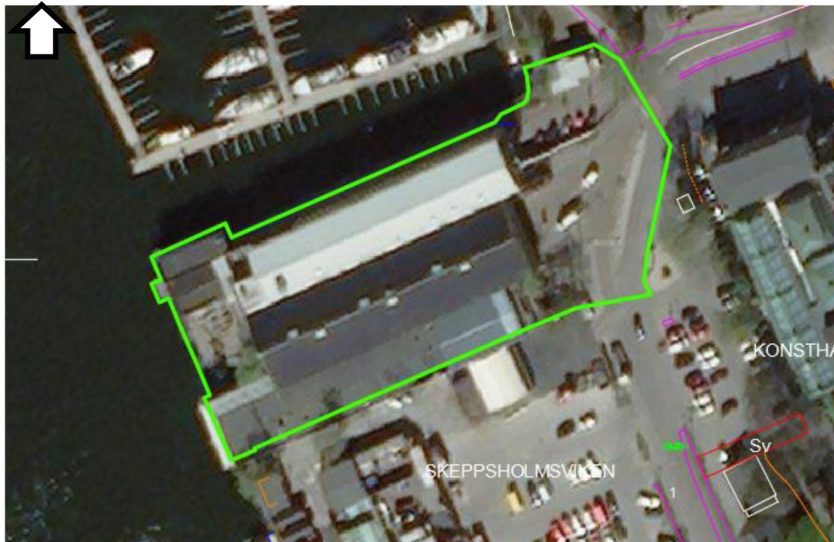
Figur 2. Utredningsområdets avgränsning.

I flödesberäkningar har utredningsområdets yta avgränsats enligt planområdet i Figur 1. Avgränsningen visas i Figur 2. En förutsättning vid framtagande av dagvattenutredningen är att flödet från utredningsområdet inte ska öka efter exploatering. Denna förutsättning har använts som en säkerhet för att det inte ska uppstå problem med kapacitet nedströms utredningsområdet.

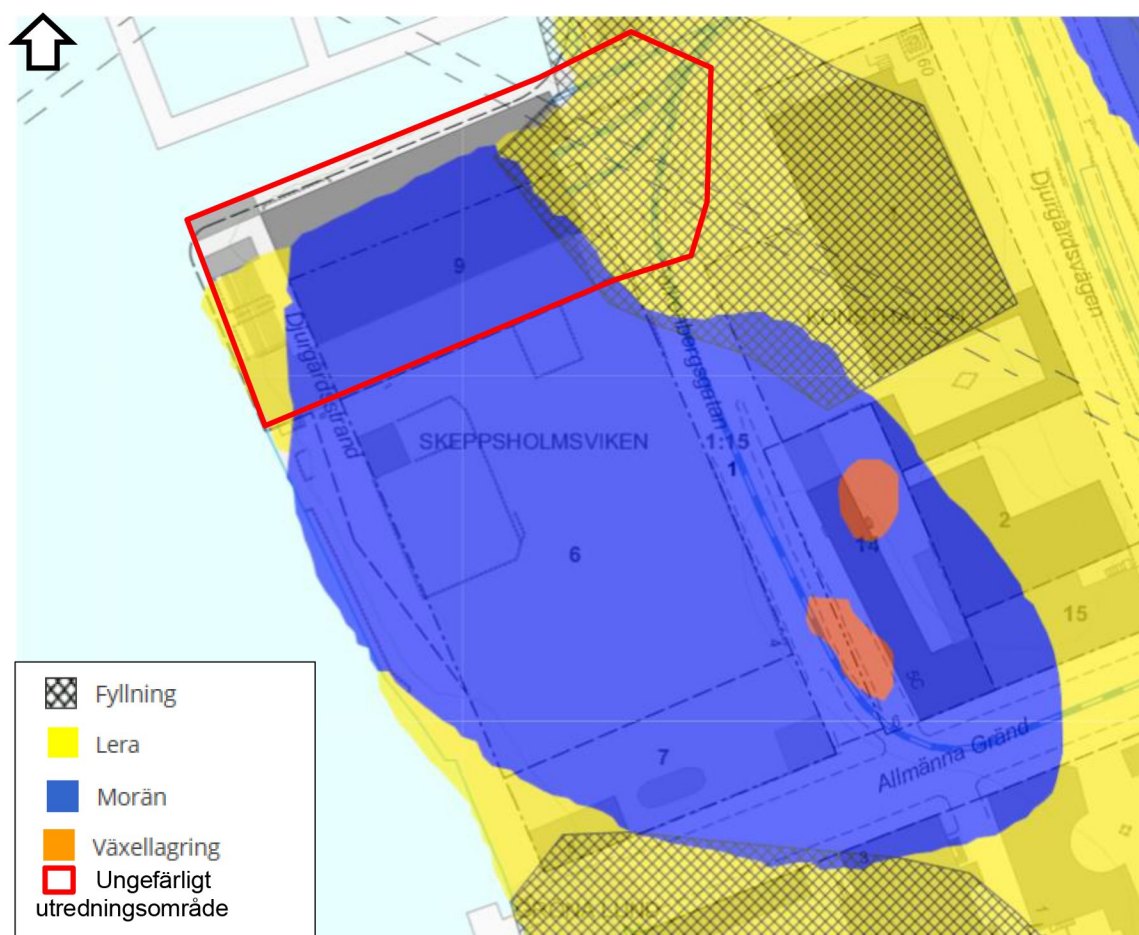
Figur 3. Byggnadsgeologisk karta, Stockholms stad<sup>2</sup>.

Området ligger på Djurgården och består enligt Stockholms byggnadsgeologiska karta av lera och morän (Figur 3). Utredningsområdet antas ha viss infiltrationskapacitet, men det mesta av moränlagret ser ut att ligga under befintliga byggnader. Då byggnaderna kommer att stå kvar samt ersättas med ny byggnad med motsvarande yta bedöms infiltrationskapaciteten vara begränsad.

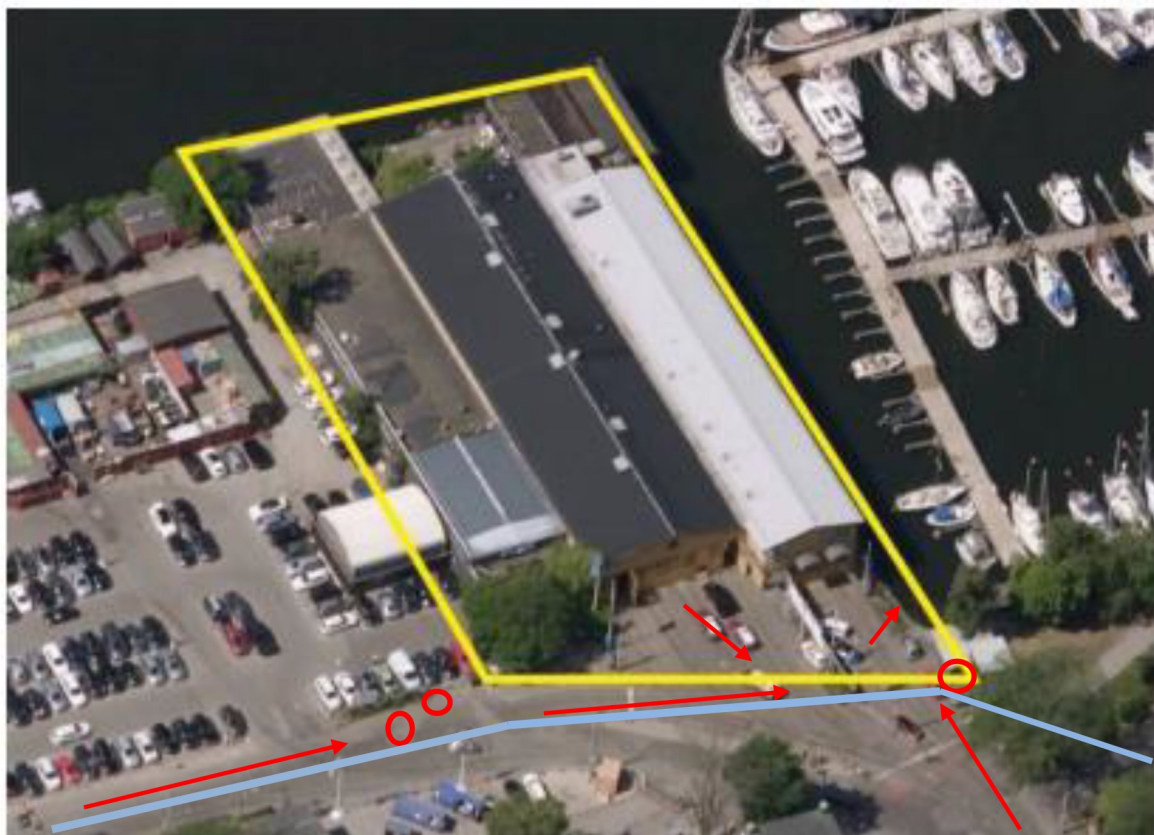
Figur 4. Vy över planområdet (Från startPM). Befintliga dagvattenbrunnar utmärkta med röda ringar. Rinnpipor utmärkta med rött. Kombinerade ledningar utmärkta med blått.

Området har ett kombinerat ledningssystem med en dagvattenbrunn inom utredningsområdet, och två på Falkenbergsgatan (Figur 4). Det finns inga bräddpunkter som påverkas av flöden från utredningsområdet.

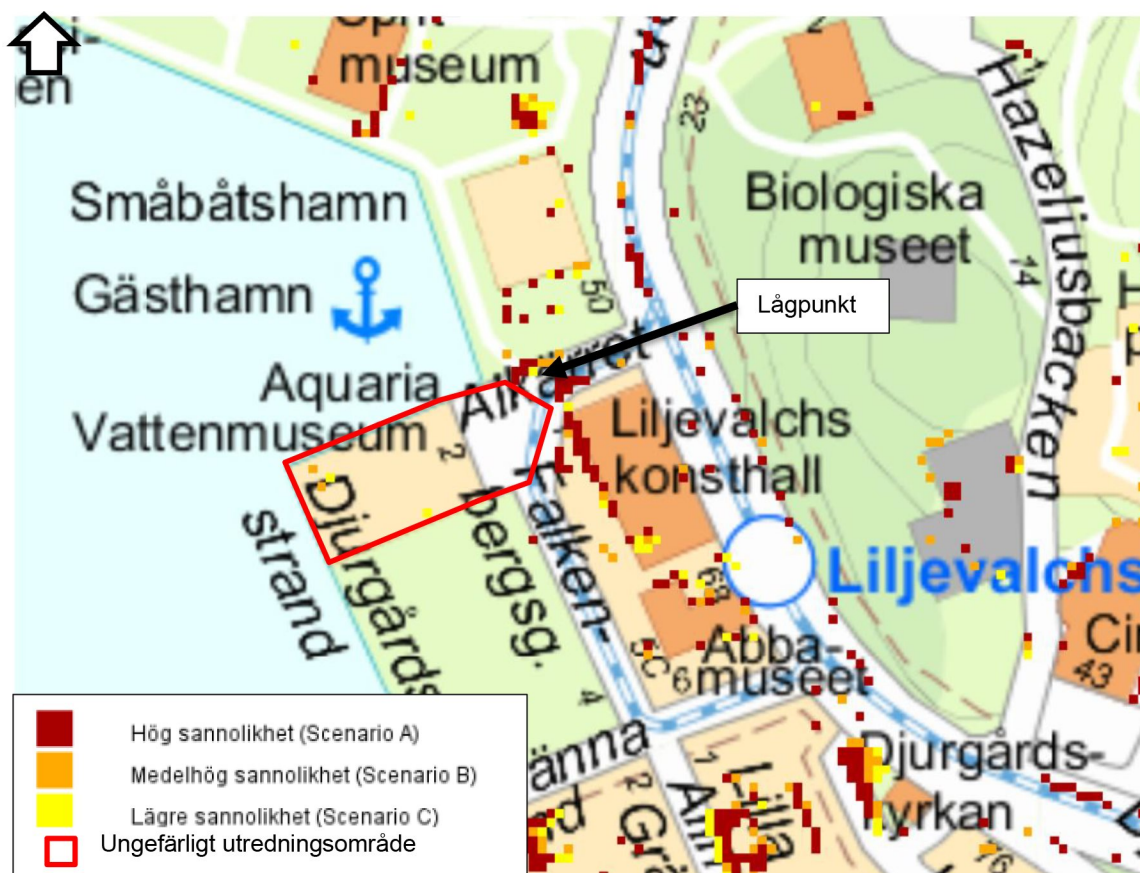
Figur 6. Sannolikhet för marköversvämning vid 100-årsregn enligt Stockholms Vattens skyfallsmodellering 2015.

Områdets lågpunkt ligger i nordöstra delen av utredningsområdet, där det även finns en befintlig dagvattenbrunn. Lågpunkten syns även i Stockholms stads skyfallsmodellering och anges ha en hög sannolikhet för översvämning vid 100-årsregn (Figur 6).

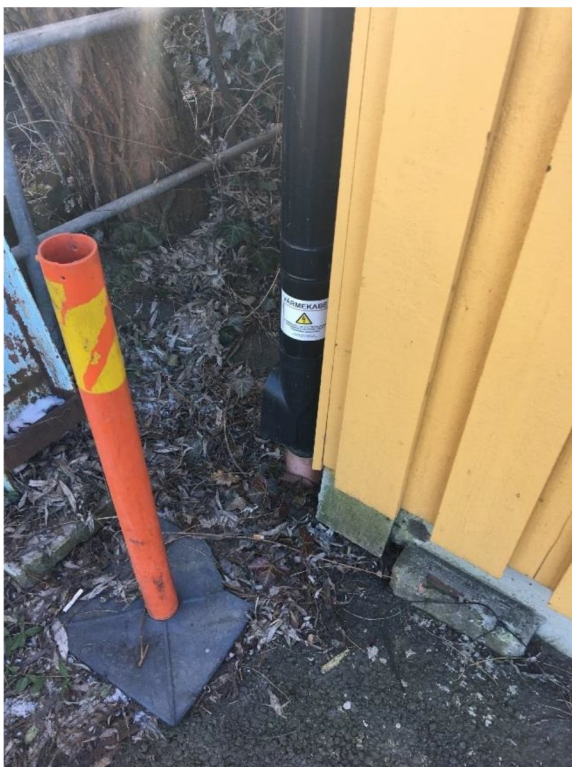
*Stuprör som går ner i mark.*

Avrinning från tak i utredningsområdet idag sker direkt till Strömmen. Vid platsbesök observerades ett stuprör som gick ner i mark, detta leds troligtvis till det kombinerade avlopps nätet.

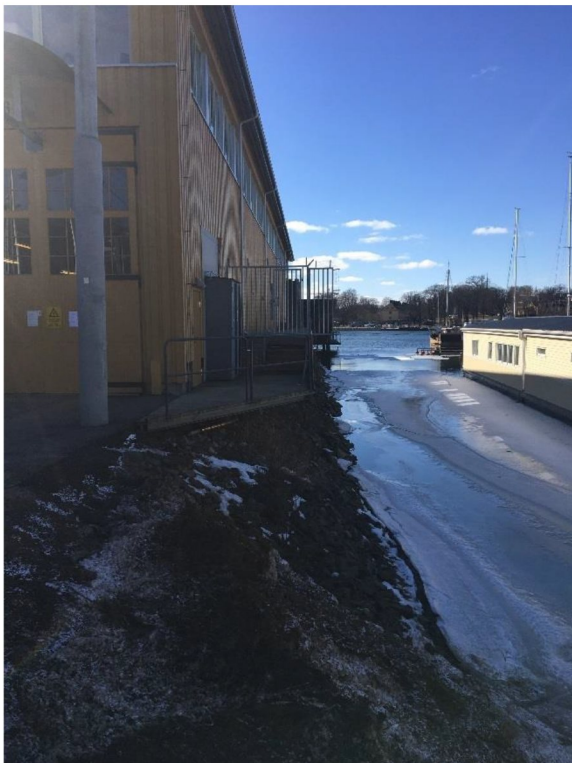
*Spårvagnshallarnas norra långsida, med stuprör från tak som leder vatten direkt ut i Strömmen.*

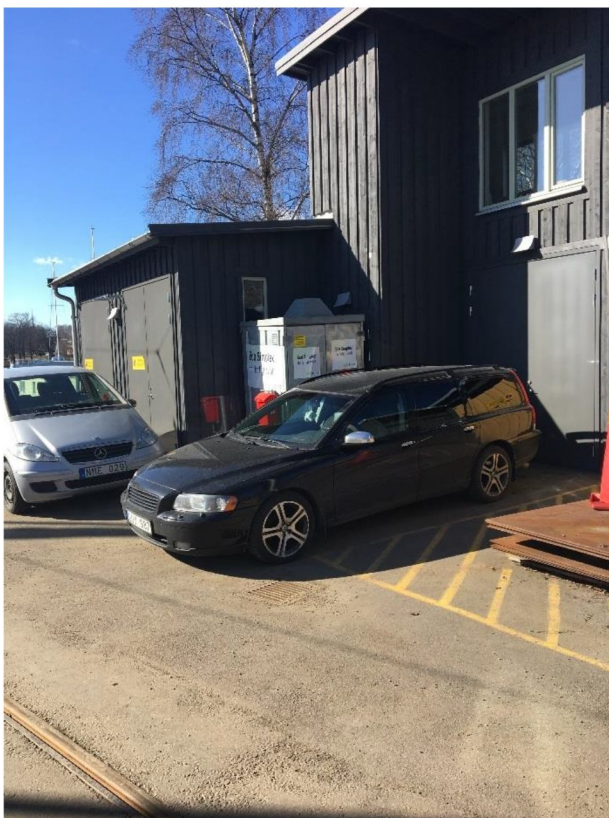
*Dagvattenbrunn i lågpunkt på Falkenbergsgatan.*
