PM Geoteknik

Kv Kölden, Stockholms Stad

Uppdragsnummer: 4790

1 Allmänt

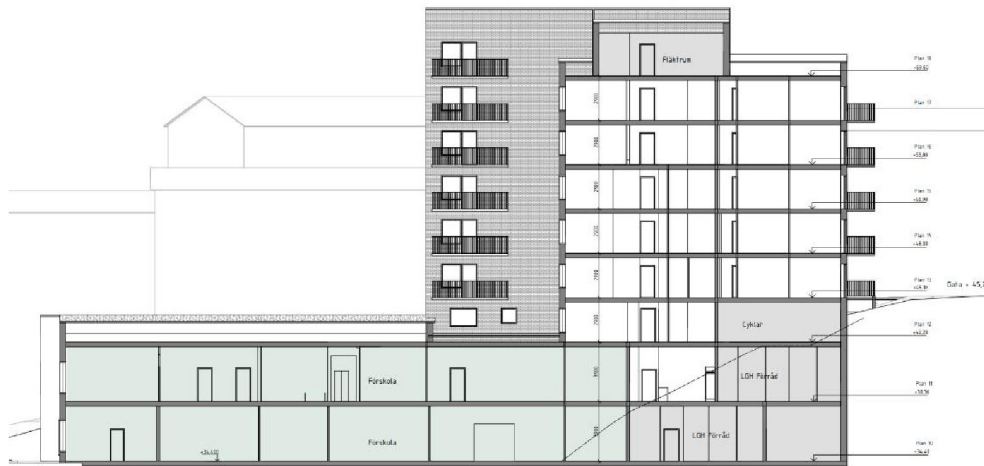
I område 2 planeras ett punkthus sammansatt med en förskola i två våningar (fig.3). Punkthuset kommer att omfatta nio våningar. Ingen underbyggnad planeras i området. Lägsta golvnivå är 34,4.

Figur 3 Planerat bus i område 2, punkthus om nio våningar sammanbyggt med en förskola om två våningar.

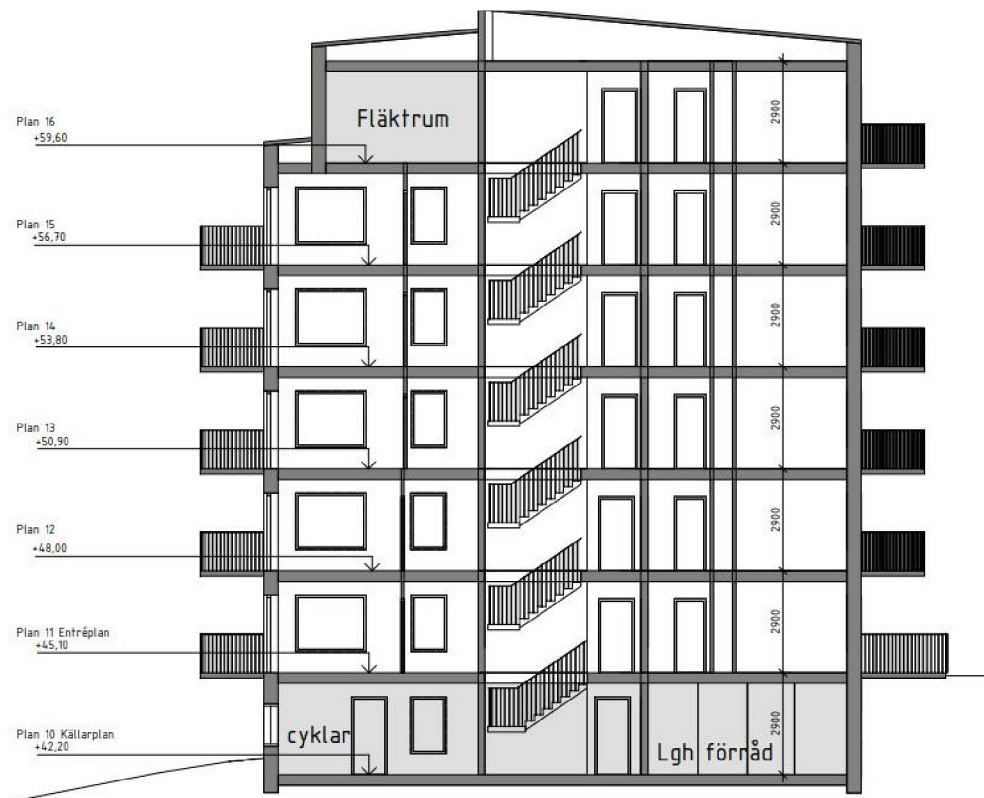
I Område 3 planeras ett punkthus byggt suterräng med totalt sju våningar (fig. 4). Lägsta golvnivån är +42,2.

Figur 4 Planerat bus i område 3, punkthus om sju våningar, byggt i suterräng.
