# MILJÖKONSEKVENSBESKRIVNING DETALJPLAN MASUGNEN 5 OCH 7

VERSION FÖR DETALJPLANENS  
GRANSKNINGSSKEDE  
2018-09-18

Miljökonsekvensbeskrivning ny detaljplan Masugnen 5 och 7

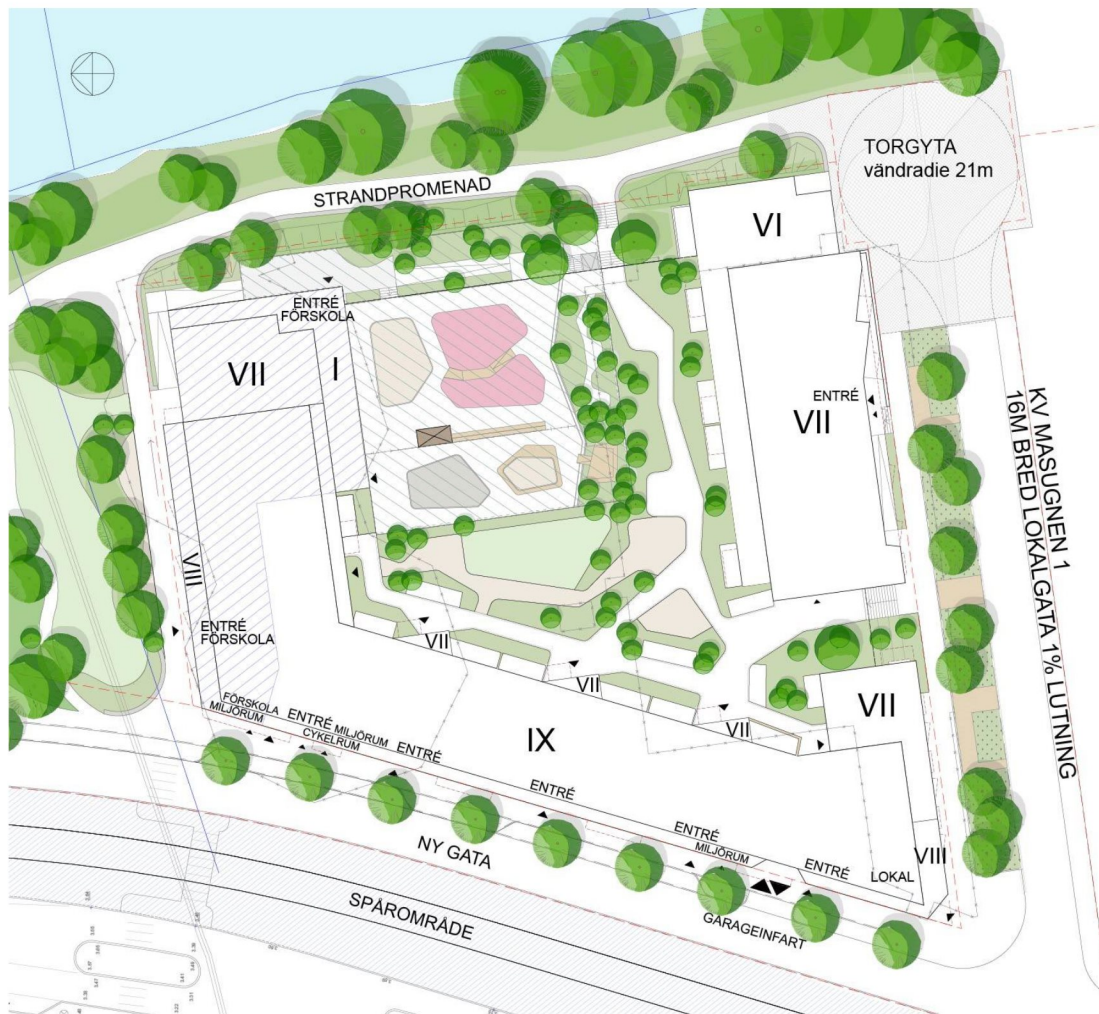
Figur 8. Placering av förskolegård på innergården av Masugnen 7.

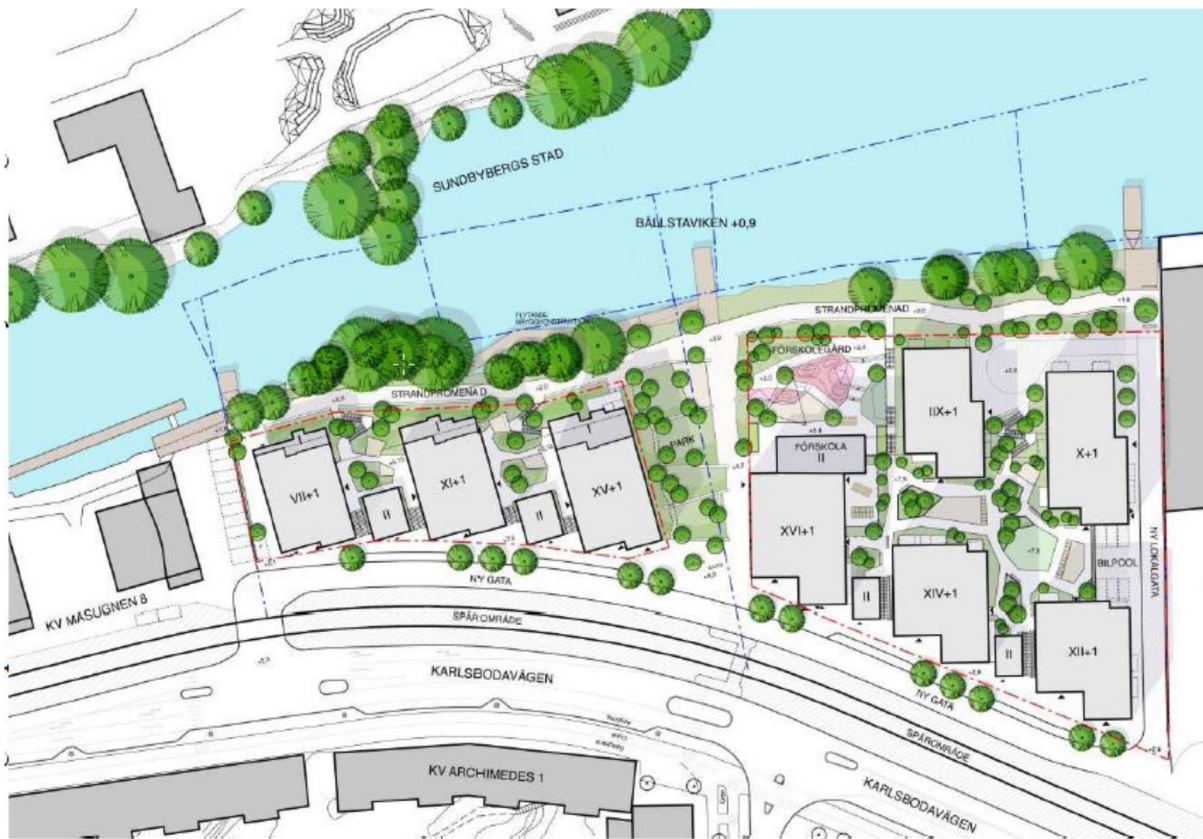
Figur 9. Samrådsförslaget 2016-06-08. Situationsplan.

Planförslaget gjorde det möjligt att anordna en sammanhängande, allmänt tillgänglig strandpark med gångstråk längs Bällstaviken. En 2,5 meter bred gångväg kompletterades med bryggor längs norra strandkanten för att skapa en större vistelseyta och en närhet till vattnet.

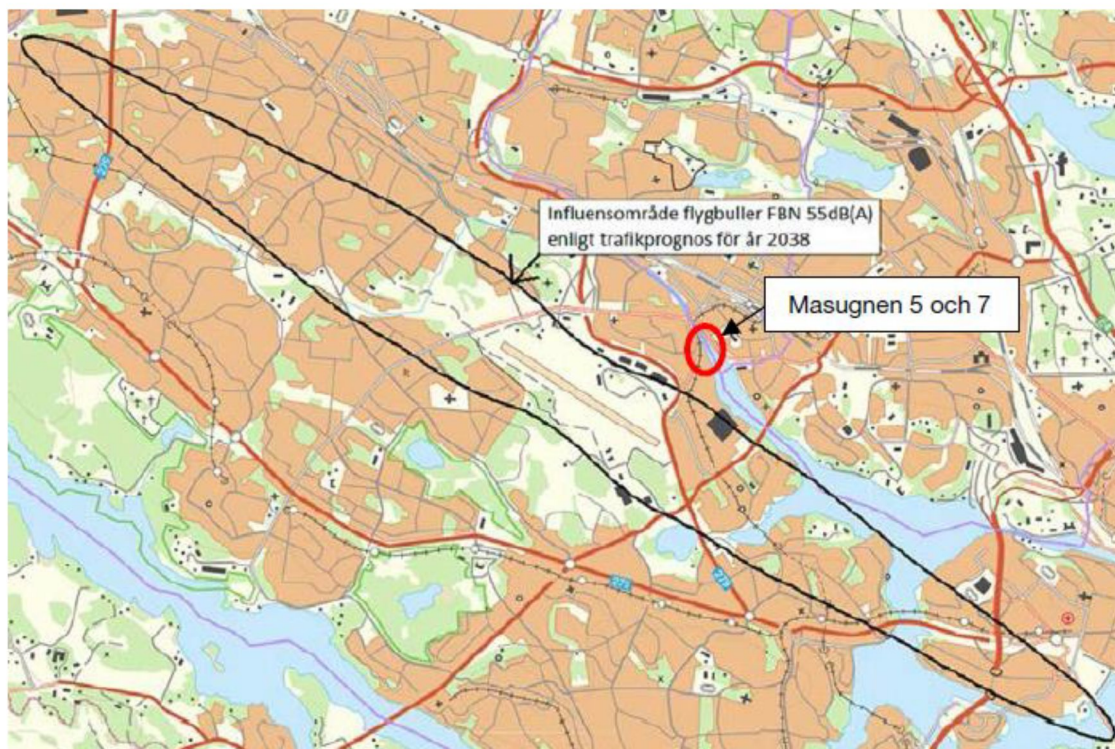
Figur 21. FBN 55 dB(A)-kurvan år 2038 Källa: Trafikverket Riksentresseprecisering Bromma Stockholm Airport

Planområdet ligger utanför influensområdet för flygbuller (FBN 55 dB(A)-kurvan) från Bromma flygplats, som tagits fram ur Trafikverkets trafikprognos för 2038. Därmed uppfyller Masugnen 5 och 7 riktvärden avseende FBN 55 dB(A) flygbuller. Se Figur 21.

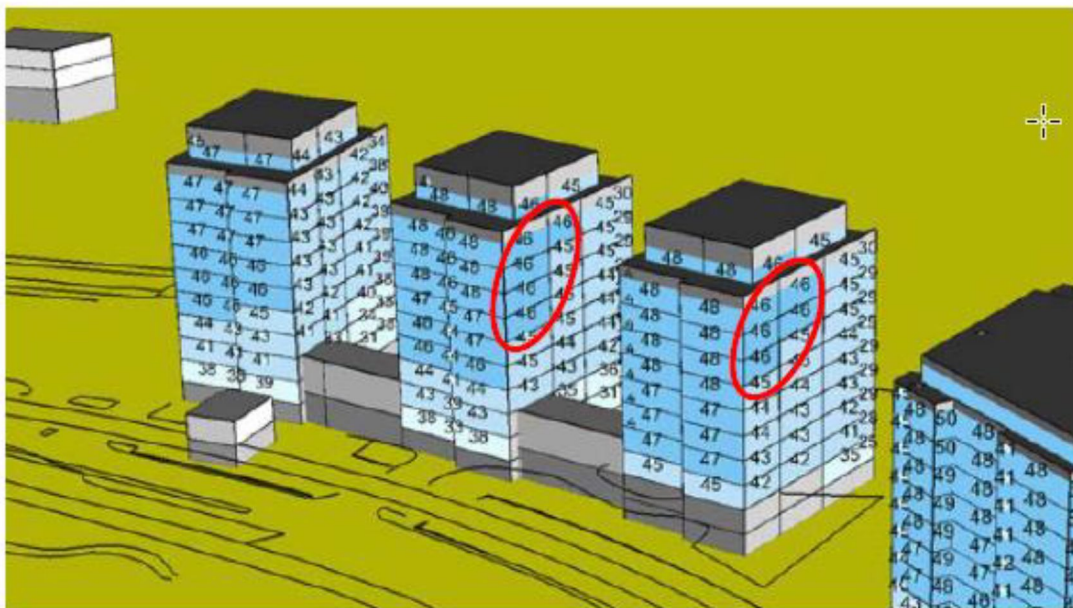
Figur 24. Beräknad markbullernivå orsakad av Bromma flygplats under kvällstid. Inringade balkonger behöver tätt balkongräcke för att uppnå riktvärden. Detta berör 10 lägenheter.  
Källa: ACAD 2018-05-07

Ljudnivåer från väg- och spårtrafik samt markbuller beräknas överskrida riktvärden. För att undvika detta behöver de lägenheter som är mer påverkade förses med tätt balkongräcke. Se Figur 23 och Figur 24.

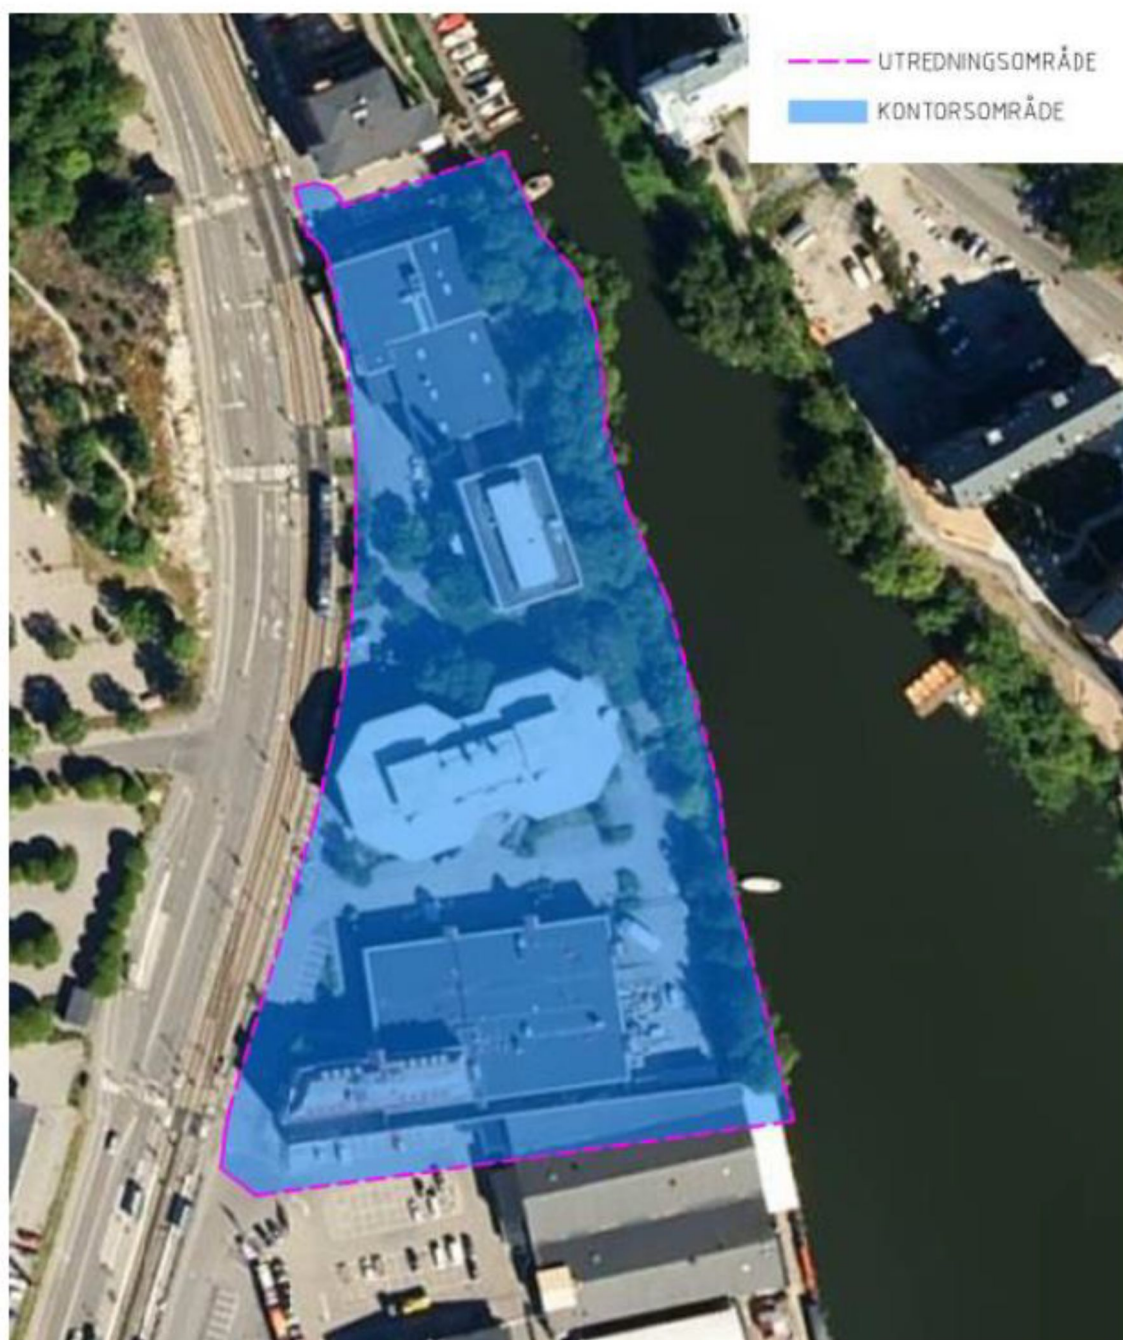
Figur 25. Markanvändning före exploatering. Källa: WSP 2018-06-04

Beräkningarna och dimensionerande dagvattenflöden har baserats utifrån markanvändningen före och efter exploatering. En klimatfaktor på 1,25 har använts för att klimatanpassa dagvattenhanteringen. Klimatfaktorn kompenserar för att mer intensiva regn bedöms förekomma i framtiden. Markanvändningen är i nuläget verksamheter (kontorsområde) och kommer efter exploatering ersättas med bostäder, park och gatumark. Se Figur 25 och Figur 26.

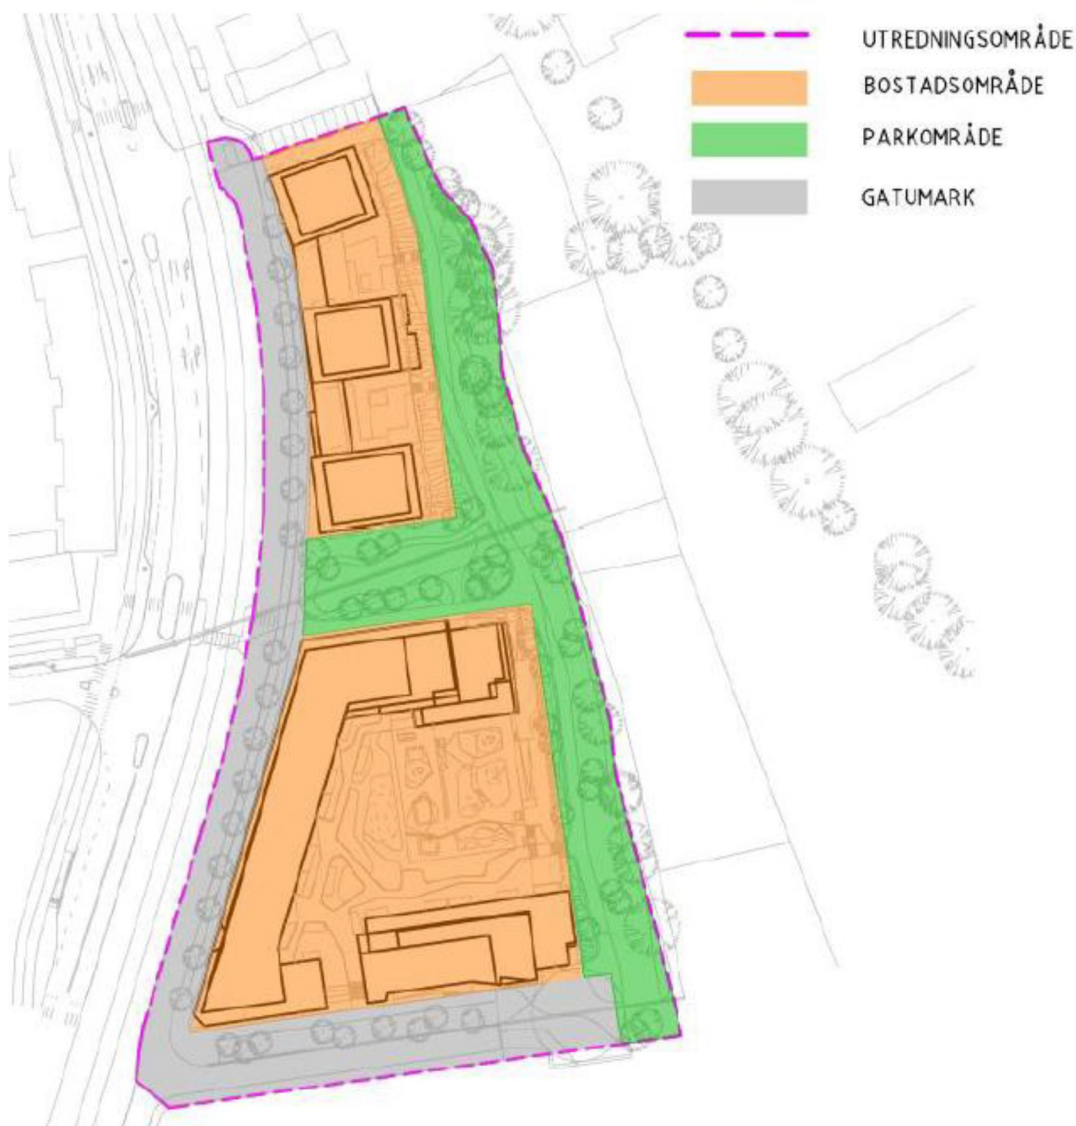
Figur 26. Markanvändning efter exploatering. WSP 2018-06-04.

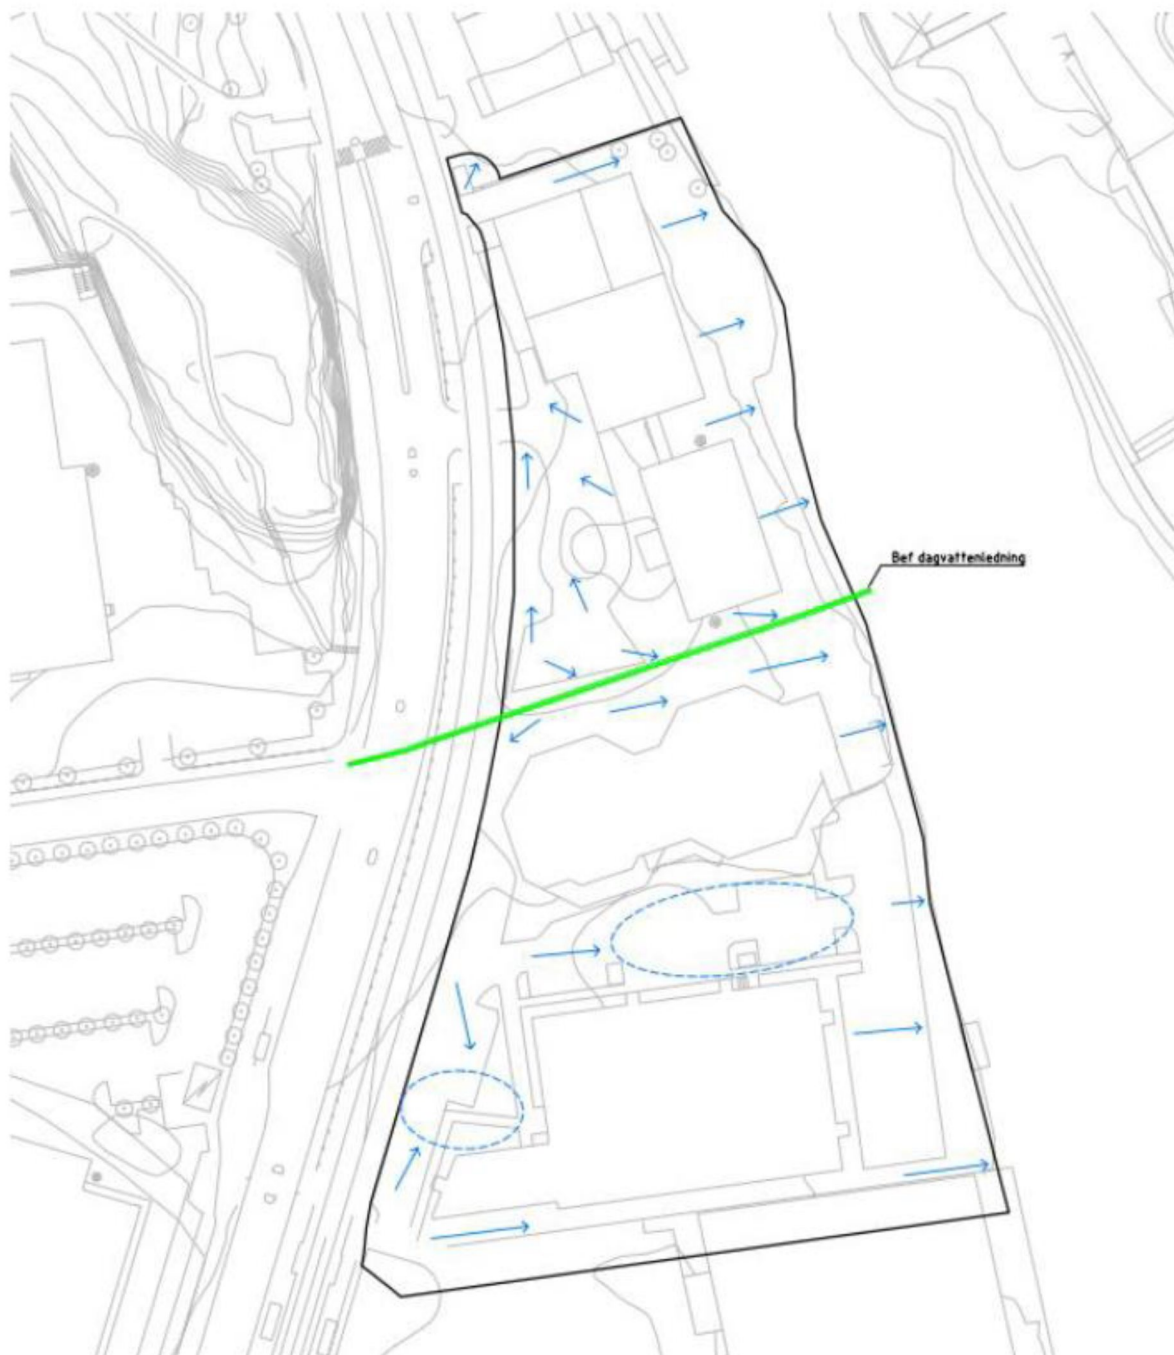
Figur 27. Befintliga avrinningsvägar inom planområdet. Blå cirklar visar instängda områden.  
Källa: WSP 2018-06-04

Befintlig bebyggelse har ingen anslutning till Stockholm Vattens ledningsnät för dagvatten. De uppgifter som finns tyder på att dagvattnet från fastigheten idag samlas upp i ett lokalt ledningsnät som sedan leds direkt till recipienten. Detta kommer dock att tas bort till följd av planerad bebyggelse. Genom fastigheten finns dock en stor dagvattenkylvert (dit ledningsnätet på fastigheten alltså inte är anslutet) där Stockholm Vattens ledningsnät mynnar i recipienten. Avrinningsvägar och instängda områden visas i Figur 27.

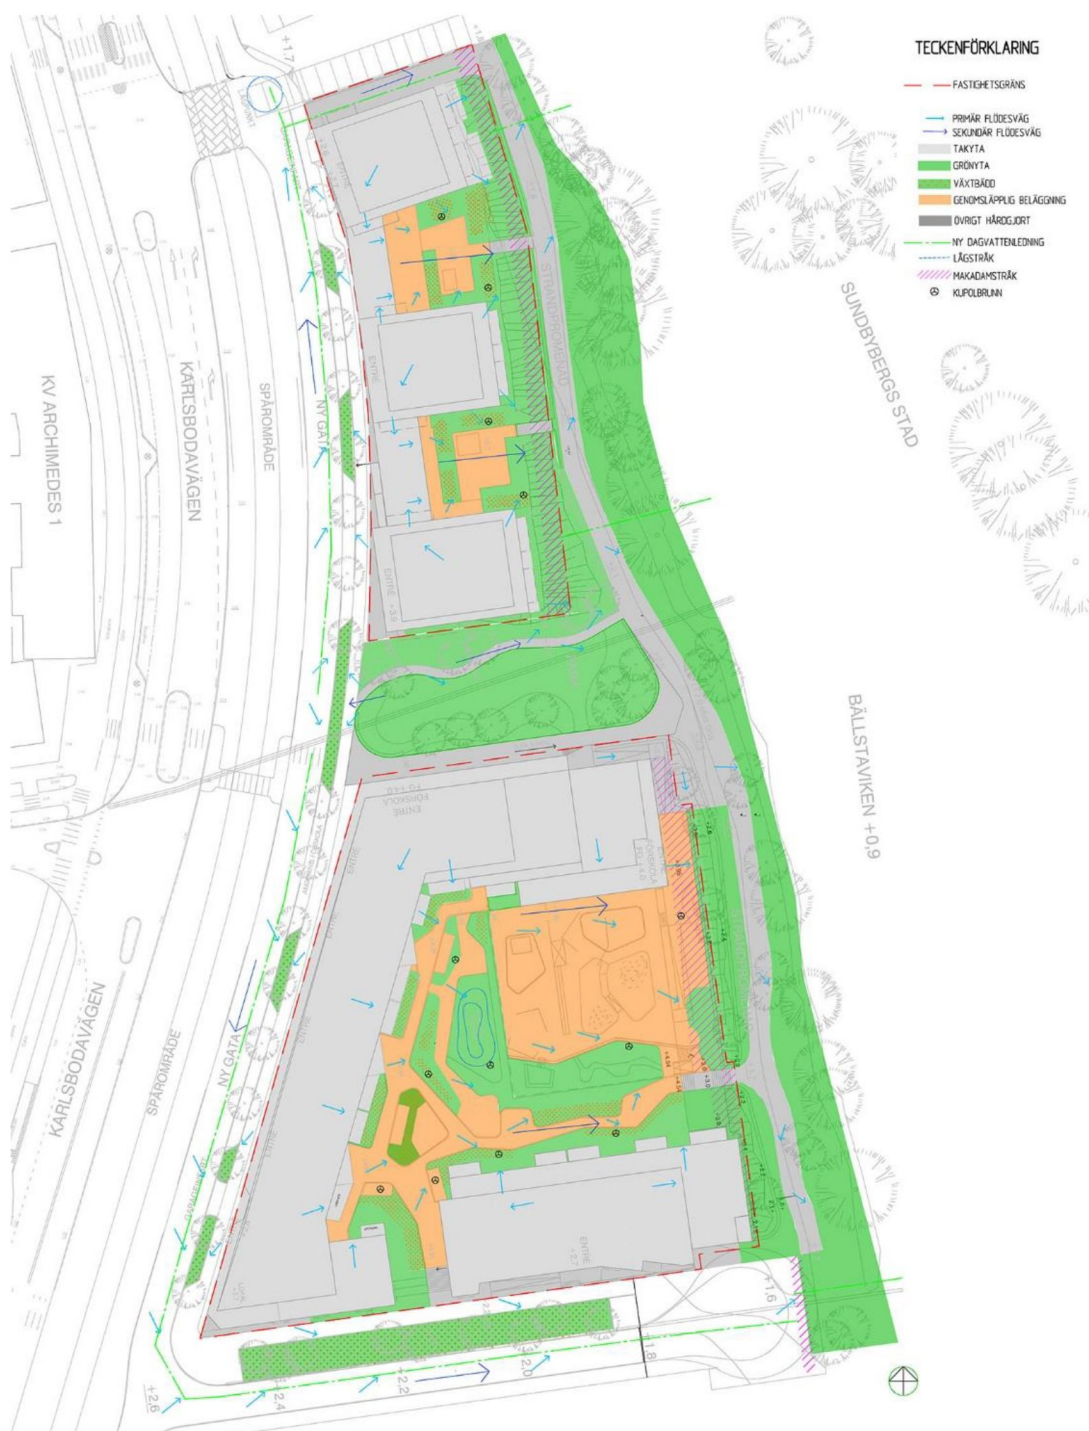
Figur 29. Framtida flödesvägar efter exploatering. Grönt område visar grönyta och växtbädd, orange är genomsläpplig beläggning, grått är takyta eller annan hårdgjord yta. Blå pilar visar avrinningsvägar. Källa: WSP 2018-06-04

Detaljplaneförslaget innebär att befintliga marknivåer kommer att höjas samtidigt som markanvändningen ändras. Framtida dagvattenflöden kommer att ledas till växtbäddar och grönytor i gatorna, parken och innergårdarna. Vid extremregn kommer avrinningen ske mot lågpunkterna via sekundära flödesvägar, se Figur 29.
