RAPPORT
**DAGVATTENUTREDNING
SKEPPSHOLMSVIKEN 9**

**SLUTRAPPORT
2018-11-01**

UPPDRAG 285448, Miljöutredningar Detaljplan Skeppsholmsviken 9

Titel på rapport: Dagvattenutredning Skeppsholmsviken 9

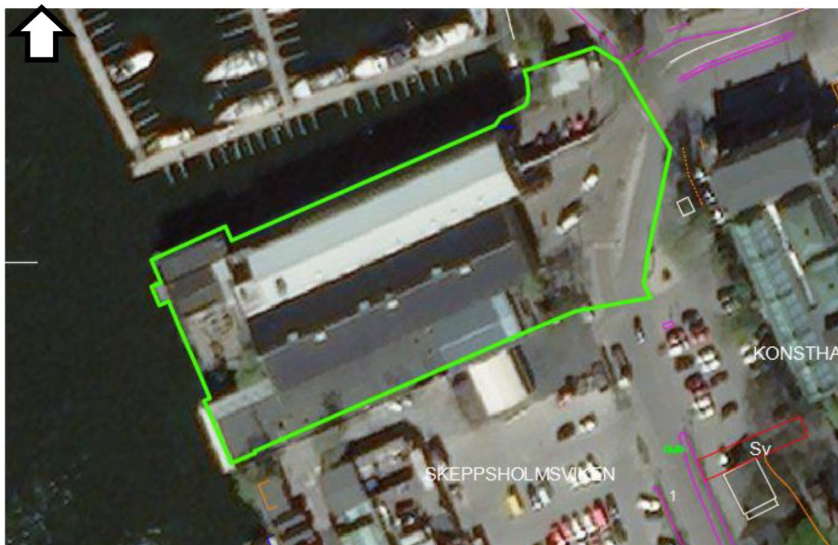
Figur 2. Utredningsområdets avgränsning.

I flödesberäkningar har utredningsområdets yta avgränsats enligt planområdet i Figur 1. Avgränsningen visas i Figur 2. En förutsättning vid framtagande av dagvattenutredningen är att flödet från utredningsområdet inte ska öka efter exploatering. Denna förutsättning har använts som en säkerhet för att det inte ska uppstå problem med kapacitet nedströms utredningsområdet.

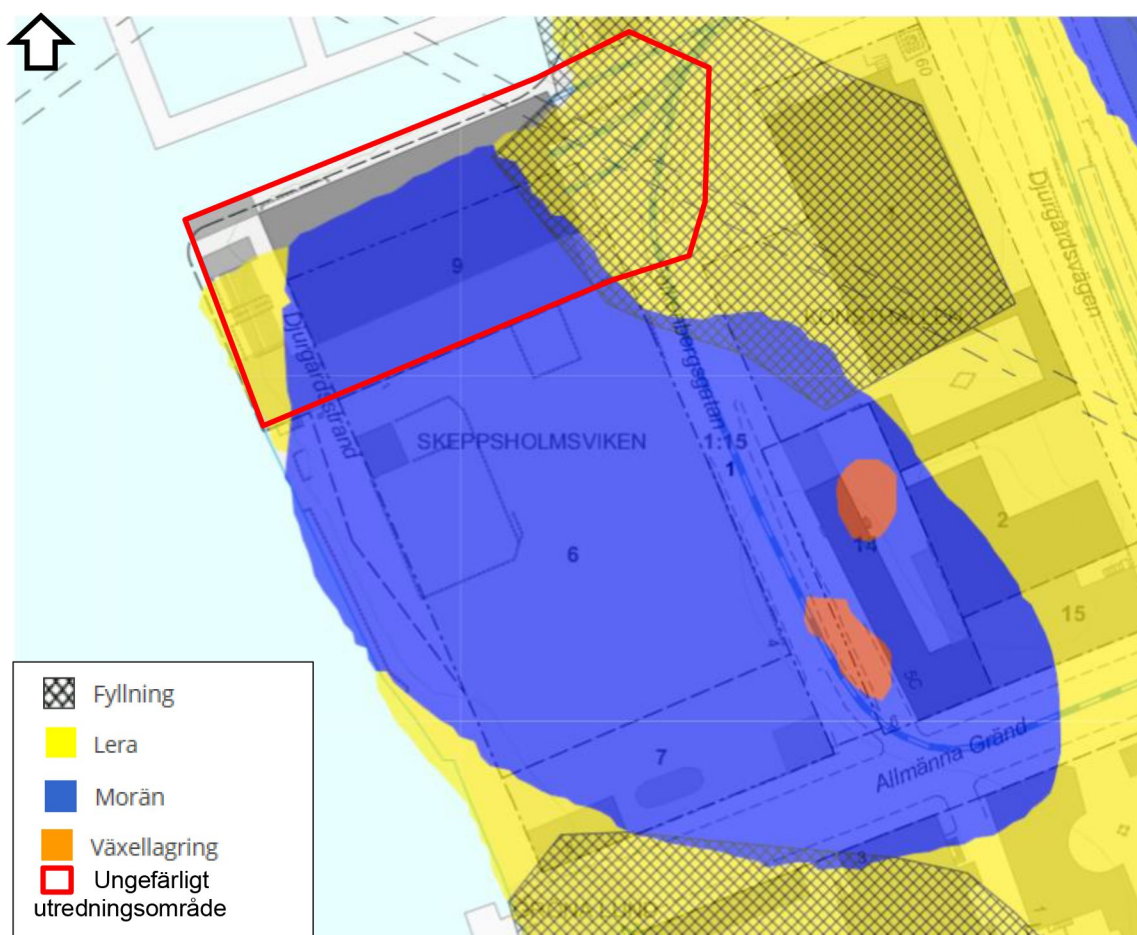
Figur 3. Byggnadsgeologisk karta, Stockholms stad².

Området ligger på Djurgården och består enligt Stockholms byggnadsgeologiska karta av lera och morän (Figur 3). Utredningsområdet antas ha viss infiltrationskapacitet, men det mesta av moränlagret ser ut att ligga under befintliga byggnader. Då byggnaderna kommer att stå kvar samt ersättas med ny byggnad med motsvarande yta bedöms infiltrationskapaciteten vara begränsad.

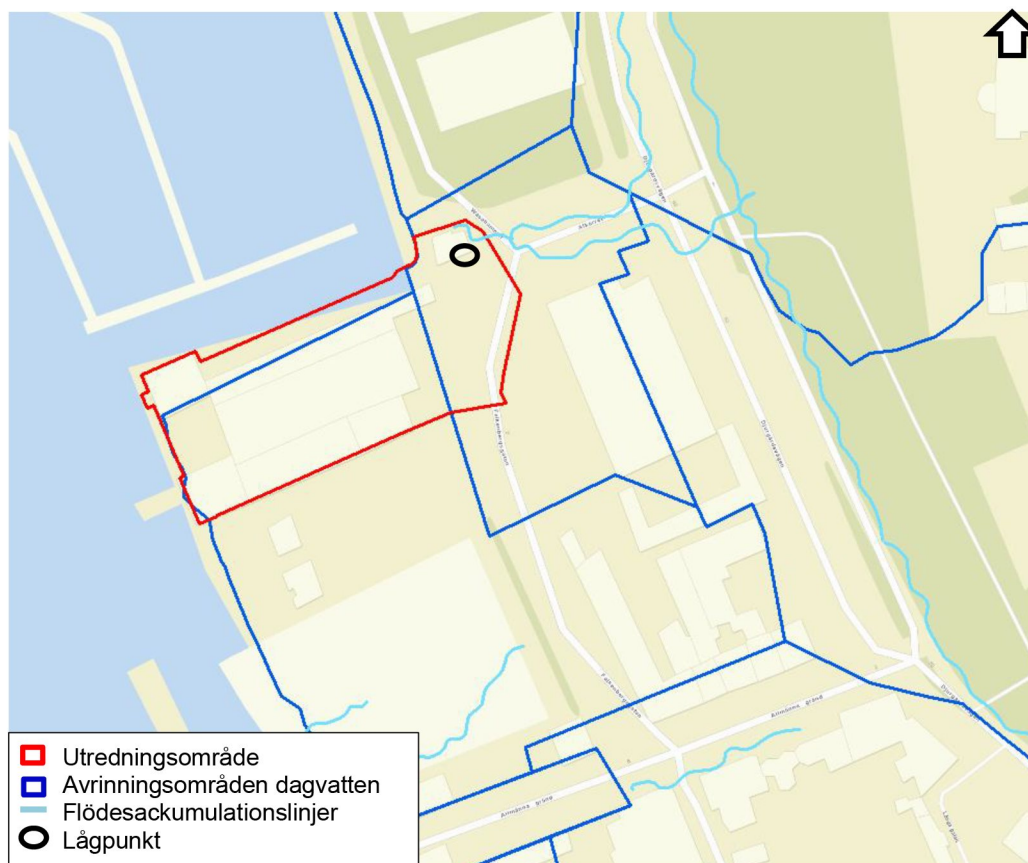
Figur 4. Avrinningsområden dagvatten³ samt flödesackumulationslinjer vid skyfall⁴.

Det finns inga markavvattningsföretag eller vattendomar att ta hänsyn till inom utredningsområdet. Det förekommer inga högtrafikerade vägar. Utredningsområdet spannar över två avrinningsområden för dagvatten. Vid skyfall rinner dagvatten in i området från öster (Figur 4), förmodligen även från Falkenbergsgatan i söder, och rinner sedan ut i Strömmen via lågpunkt i nordöstra området.

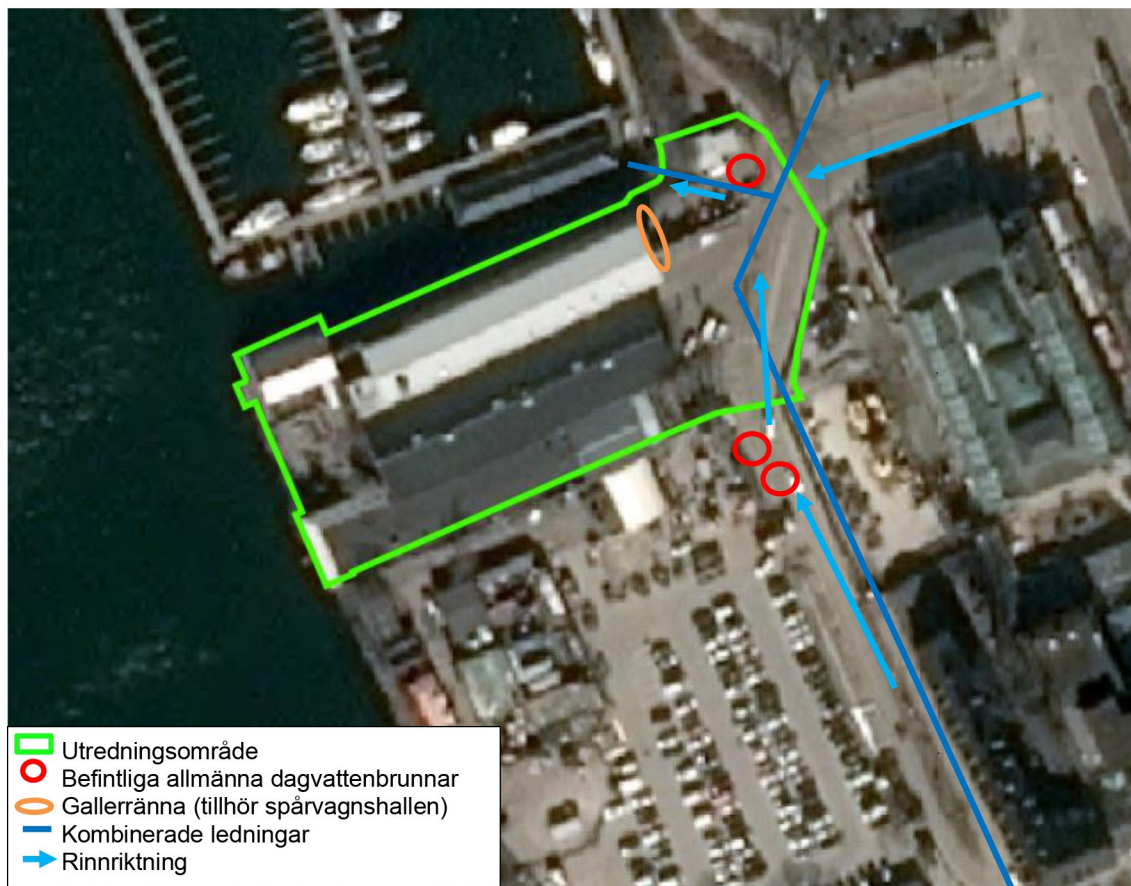
Figur 5. Vy över utredningsområdet i nuläge med rinnriktning, allmänna kombinerade ledningar samt befintliga brunnar. Information hämtad från Samlingskarta med tillval, Stockholms stad, daterad 2016-06-10.

Området har ett kombinerat ledningssystem med en dagvattenbrunn inom utredningsområdet, och två på Falkenbergsgatan (Figur 5). Det finns inga bräddpunkter som påverkas av flöden från utredningsområdet.

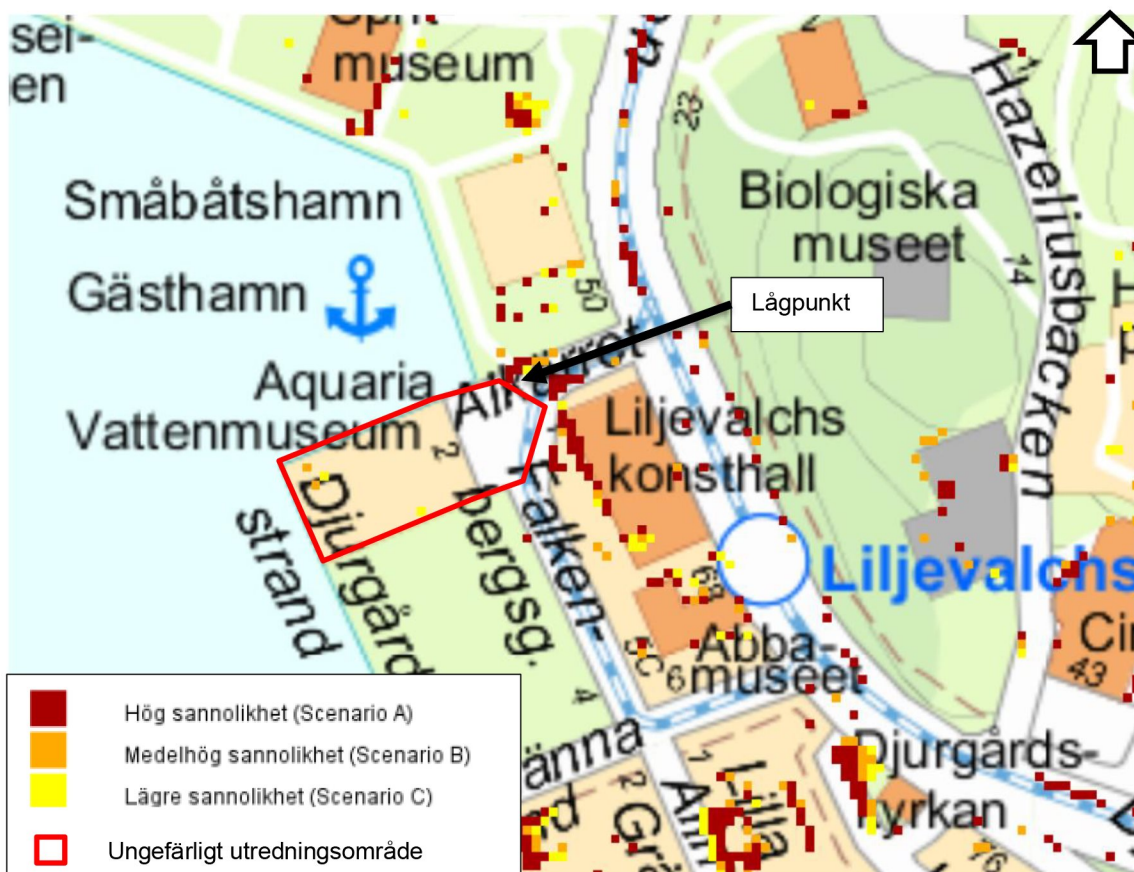
Figur 7. Sannolikhet för marköversvämning vid 100-årsregn enligt Stockholms Vattens skyfallsmodellering 2015.

Områdets lågpunkt ligger i nordöstra delen av utredningsområdet, där det även finns en befintlig dagvattenbrunn. Lågpunkten syns även i Stockholms stads skyfallsmodellering och anges ha en hög sannolikhet för översvämning vid 100-årsregn (Figur 7). Det finns inga kända problem med översvämningar på platsen i nuläget¹⁷.

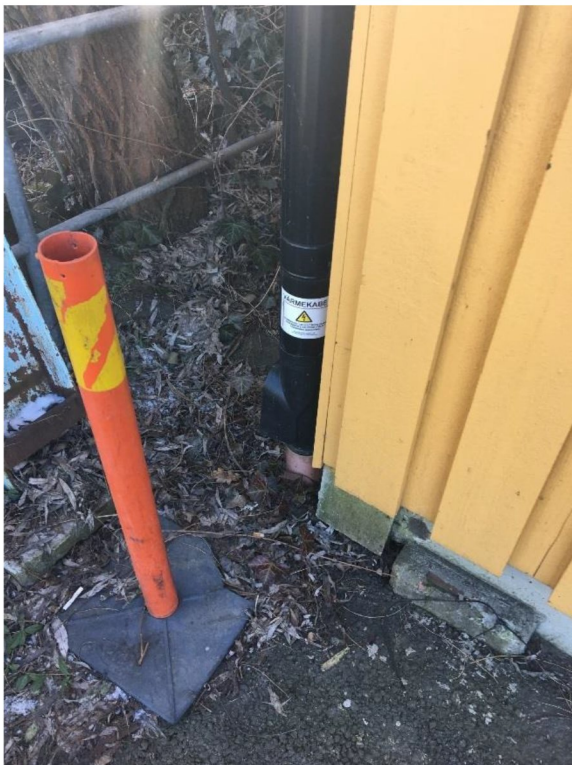
Stuprör som går ner i mark.

Avrinning från tak i utredningsområdet idag sker direkt till Strömmen. Vid platsbesök observerades ett stuprör som gick ner i mark, detta leds troligtvis till det kombinerade avloppsnätet.

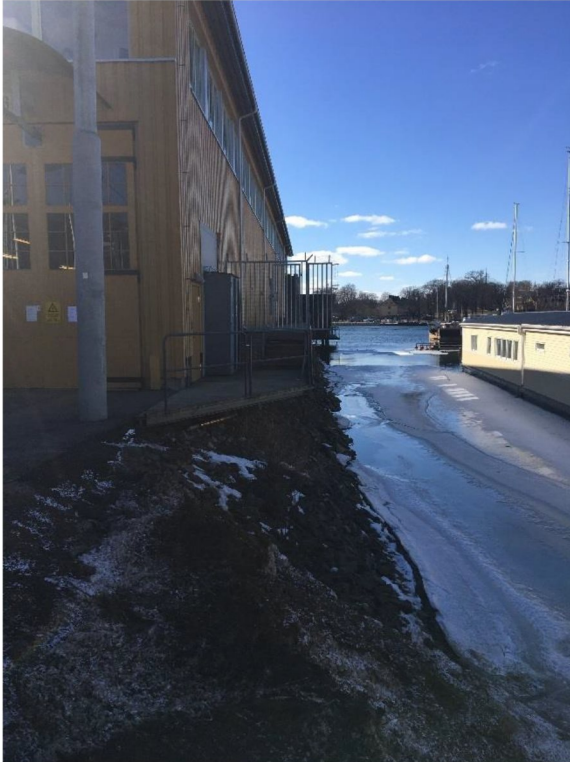
Spårvagnshallarnas norra långsida, med stuprör från tak som leder vatten direkt ut i Strömmen.

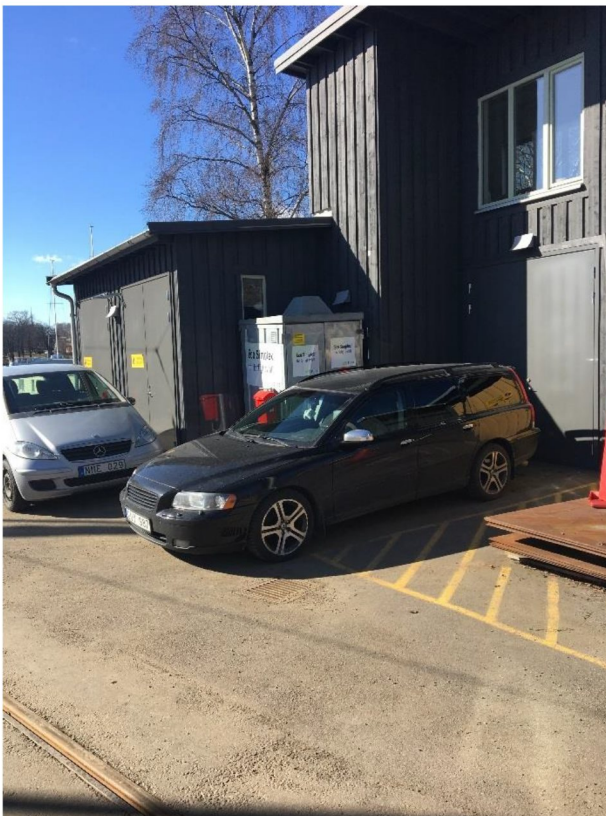
Dagvattenbrunn i lågpunkt på Falkenbergsgatan.
