# Geotekniskt utlåtande

## Magelugnens strand

**Uppdrag:** 2064 Magelugnens strand  
**Titel på rapport:** Geotekniskt utlåtande  
**Status:** Översiktligt underlag  
**Beställare:** Primula AB, Johan Borglund  
**Uppdragsansvarig:** Jonas Thorelius

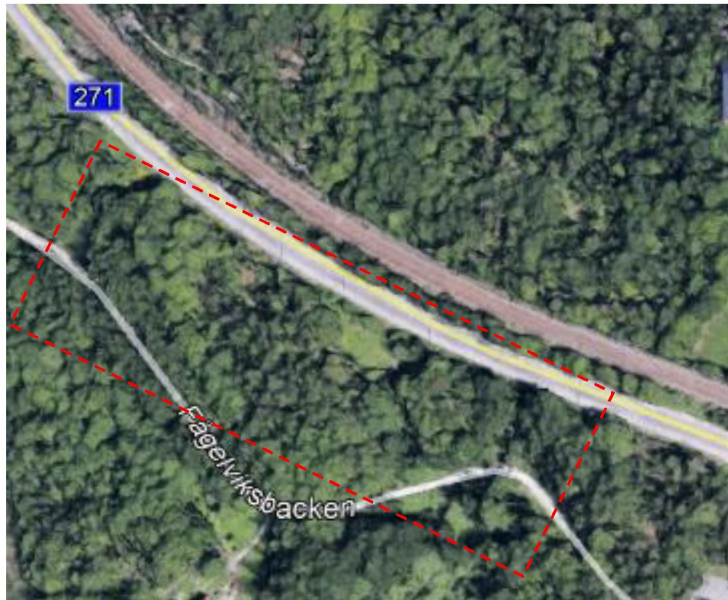
Bild 4.1 Foto över området

Aktuellt område utgörs av skogsmark med inslag av partier med berg i dagen, moränmark och partier mer lera. Marknivåer för området varierar från +26 till +32 (RH2000).

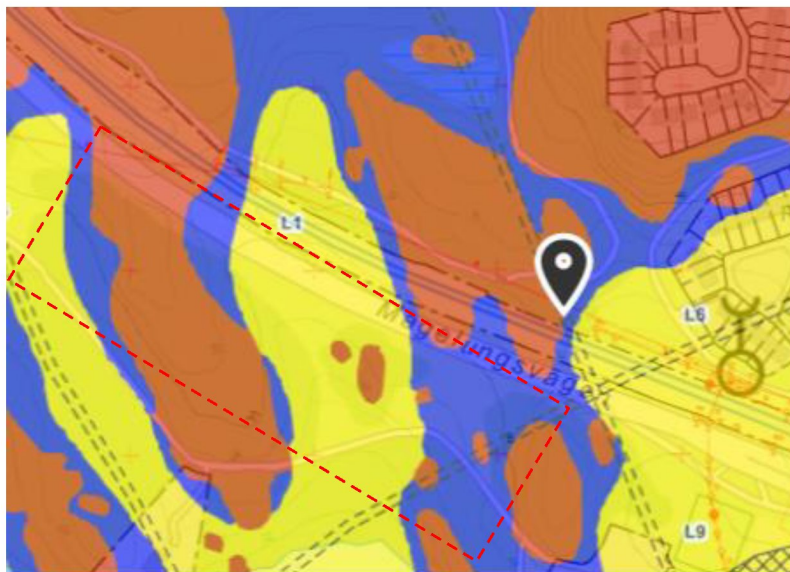
Figur 4.2 Utdrag ur Byggnadsgeologiska kartan. Gul=lera, Blå=morän och Rött=berg

Generella geotekniska förhållanden, se figur 4.2. Ett lerområde finns centralt i området som karakteriseras av tunna jordlager och berg i dagen. Lermäktigheten ökar sannolikt åt söder. Lermäktigheten är liten i den norra delen, enligt Byggnadsgeologiska kartan, endast 1 m.
