Geoteknisk PM – Detaljplan

**Detaljplan – Björnmossevägen Mellersta, Kälvesta,
Stockholms Kommun**

Projekt nr: 18 13 76

2018-12-19

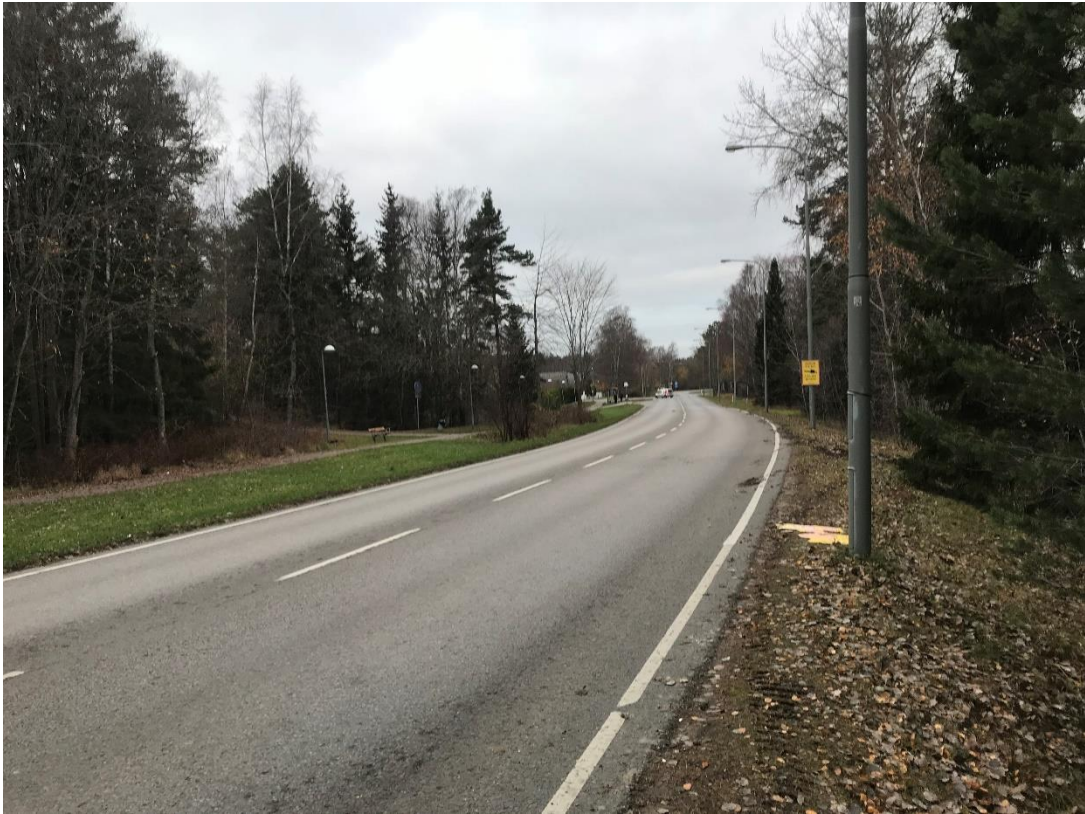
Figur 2: Foto taget längs Björnmossevägen. Foto taget i nordlig riktning med detaljplaneområdet på båda sidor om vägen.

Detaljplaneområdet utgörs idag av naturmark samt Björnmossevägen. Naturmarken utgörs av mindre buskage, grönytor och träd. Se Figur 2 och 3.

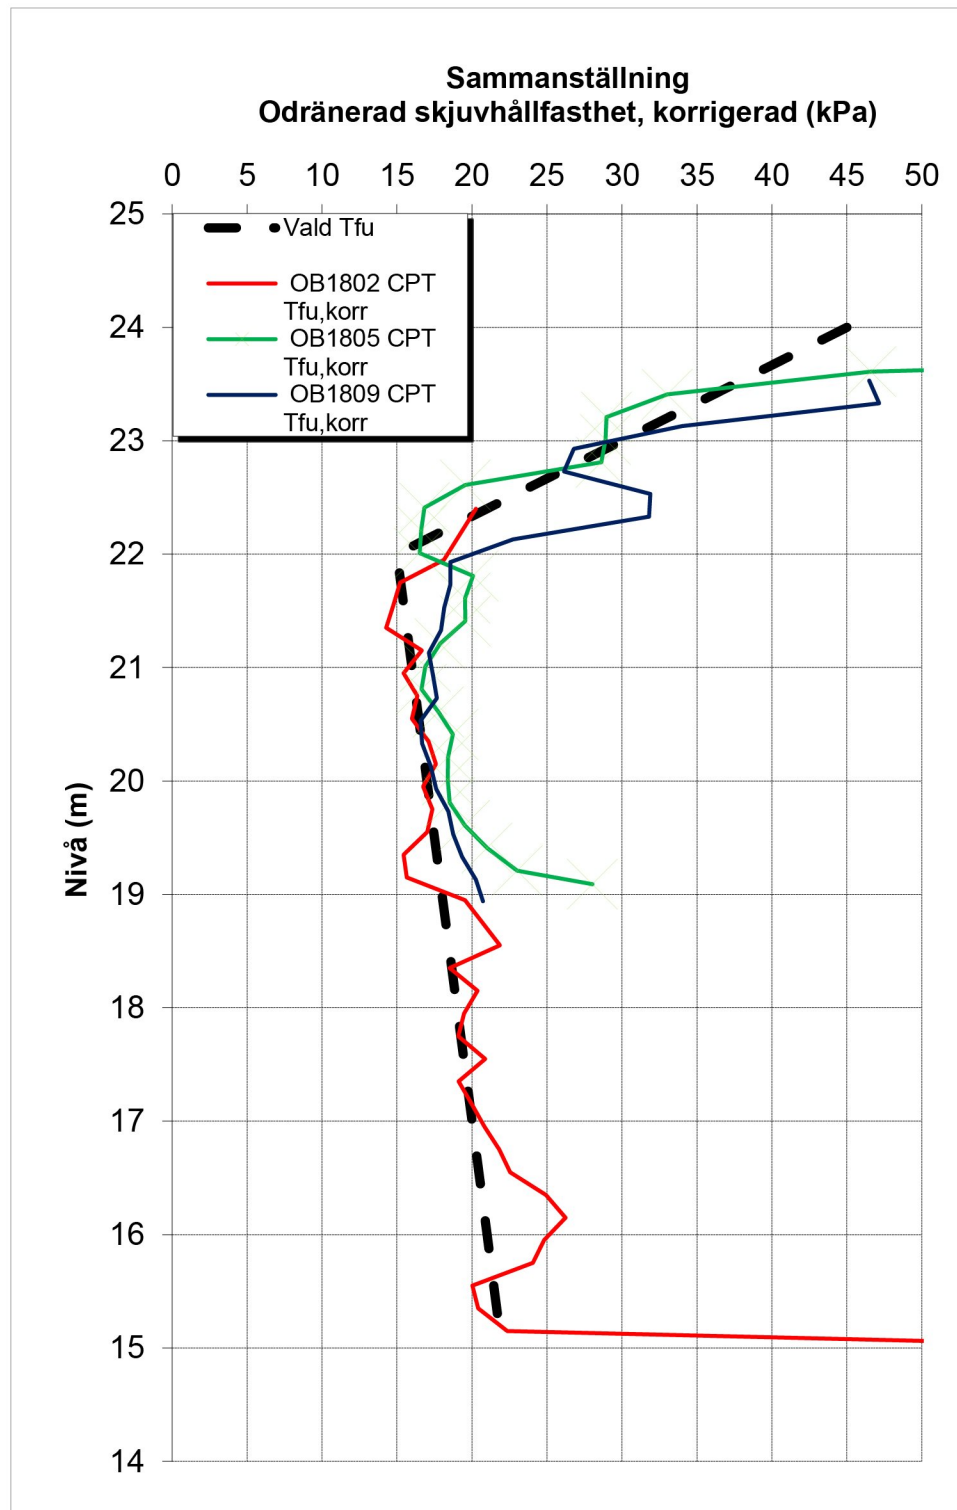
Figur 4: Uppmätta och valda värden för lerans odränerade skjuvhållfasthet.

Härledda värden map lerans odränerade skjuvhållfasthet (korrigerade värden) framgår av Figur 4 nedan.

Vid utvärdering av hållfasthetsvärden har η -faktorn tagits fram. Hållfasthetsvärdena (karaktäristiska värdena) har räknats om med η -faktorer grundat på följande. Utvärdering av eta-faktor för kohesionsjord (c_u).

$\eta_{1,2} = 0,95$ ty normalsvensk lera samt 3 st oberoende undersökningspunkter
 $\eta_3 = 0,90$ ty en metod av typen CPT/Vingsondering/fallkonsförsök har använts
 $\eta_{4-8} = 1,0$ ty liten brottyta, liten konsekvens av brott

$$\eta_{1-8} = \eta_{1,2} \times \eta_3 \times \eta_{4-8} = 0,95 \times 0,90 \times 1,0 = \mathbf{0,855}$$
