# **Geoteknisk PM – Detaljplan**

**Detaljplan – Björnmossevägen Södra, Kälvesta,  
Stockholms Kommun**

**Projekt nr: 18 13 80**

**2018-12-19**

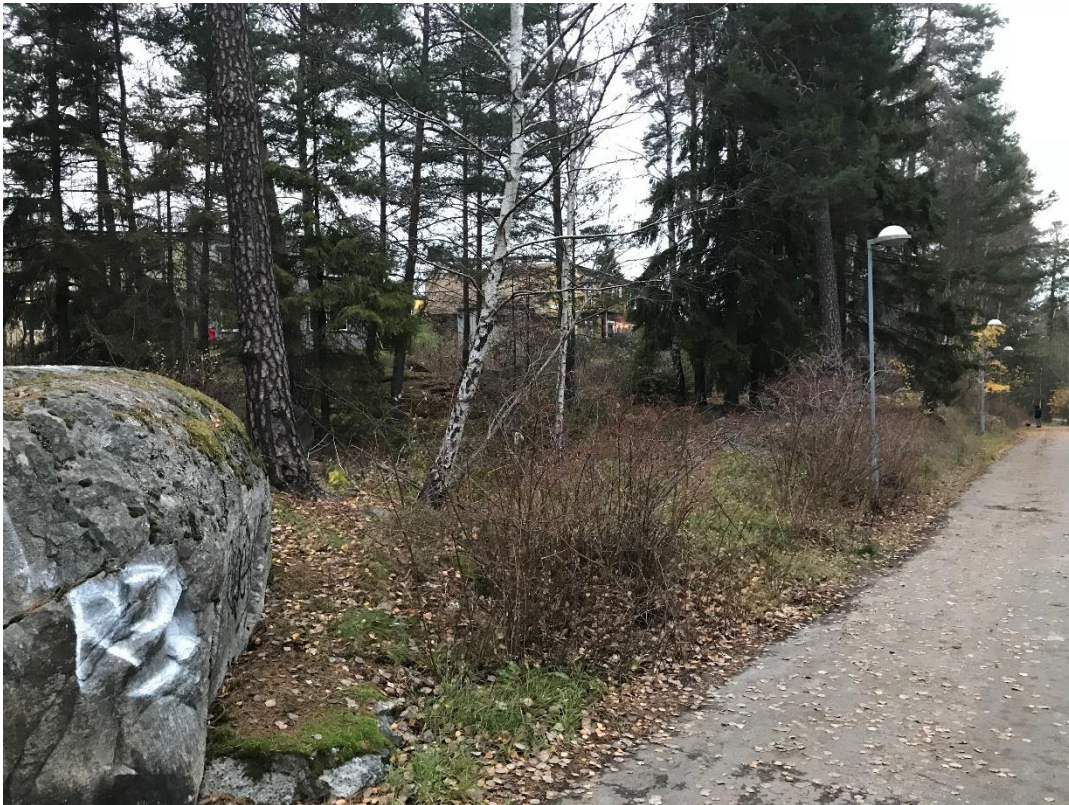
*Figur 2: Foto som visar gc-vägen väster om Björnmossevägen. Foto taget mot norr.*

Marknivån inom området är ungefär +29 för området vid Björnmossevägen. Dock stiger marken rejält åt väster och väster om Björnmossevägen varierar marknivån mellan ca +31 (norra delarna) och +33,5 (södra delarna). Se ritning G101 och G102 för fler detaljer gällande topografien. Se Figur 2 för överblick av gc-väg väster om Björnmossevägen.
