Kulturhistorisk
konsekvensanalys
avseende ny
detaljplan för
Självstarten 22 i
stadsdelen Örby
(25–30 bostäder)

Kulturhistorisk konsekvensanalys avseende ny detaljplan för Självstarten 22 i stadsdelen Örby (25–30 bostäder), beställd av Stadsbyggnadskontoret, Stockholms stad genom Reierstam Arkitektur & Projektutveckling AB.

Utredningen är levererad av Tyréns AB

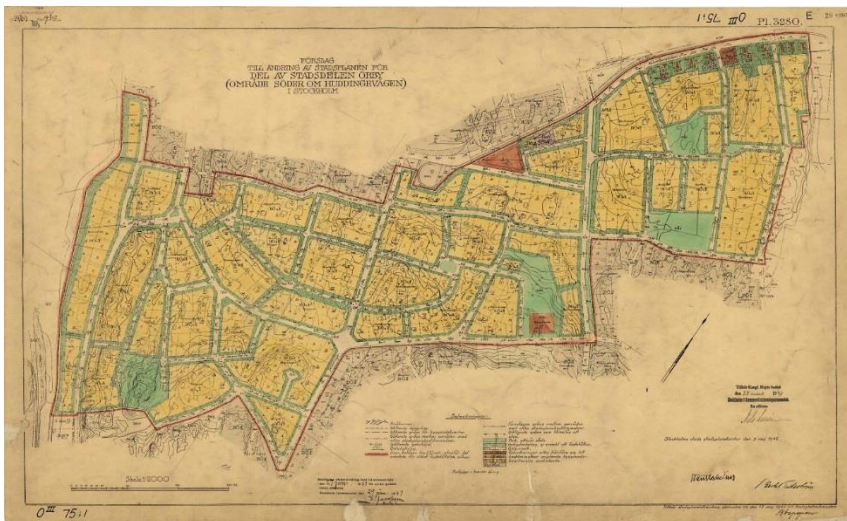
Gällande stadsplan för Örby fastställd 1947. Runt varje kvarter finns planerad förgårdsmark markerat som ett grönt band. Förgårdsmarken får inte bebyggas.

Kv. Självstarten ligger utmed Malmköpingsvägen och Västermovägen, parallellt med gamla Huddingevägen. I stadsplanen är nuvarande tomter betecknade med Ky, kyrklig verksamhet med högsta hushöjd på 7 m. De tre tomterna utmed Malmköpingsvägen är betecknad B II, byggnad för bostadsändamål med högst två våningsplan.

Resten av kvarteret är betecknat med BÖa II vilket innebär flerfamiljshus med max tvåbostadslägenheter i högst två våningsplan samt att byggnaden ska uppföras fristående. Runt kvarteret finns gård, med punktprickad mark som inte får bebyggas. I planbestämmelserna anges att avståndet mellan byggnad och gata inte borde understiga 12 meter.

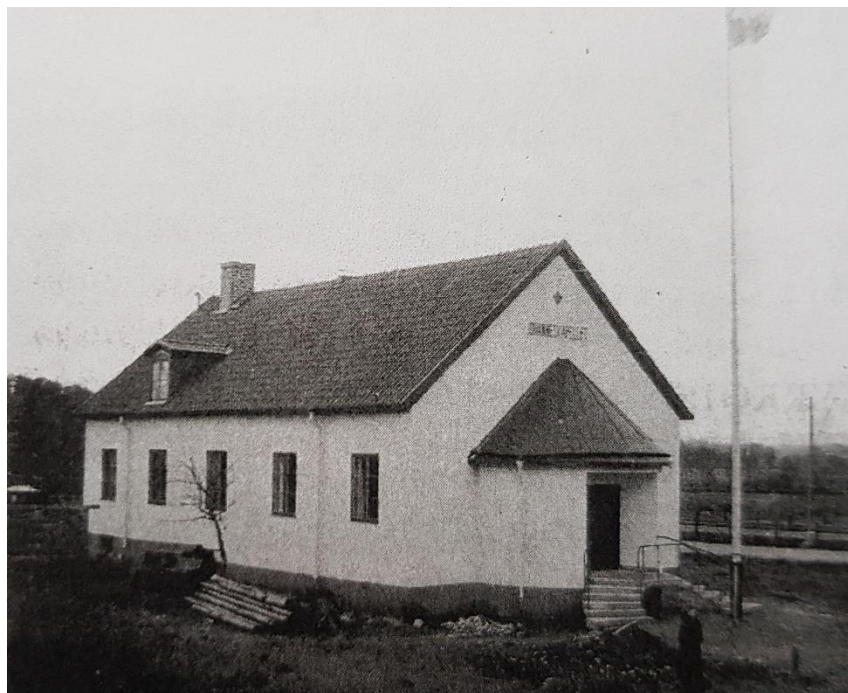
Nybyggda Baptistkyrkan 1931 med sin absidliknande entré. Bild hämtad från boken Hyddor och helgedomar i huvudstaden, 1992.

Den rektangulära byggnaden putsades och fick tidstypiska, spröjsade och kopplade tvåluft-fönster i 1930-talsstil. Gavelsidan och entrén mot gatan fick ett rundat absidliknande vindfång med plåttak och en elegant svängd trappa med uppgång från båda ändar. I övrigt var byggnadens sadeltak av tegel.

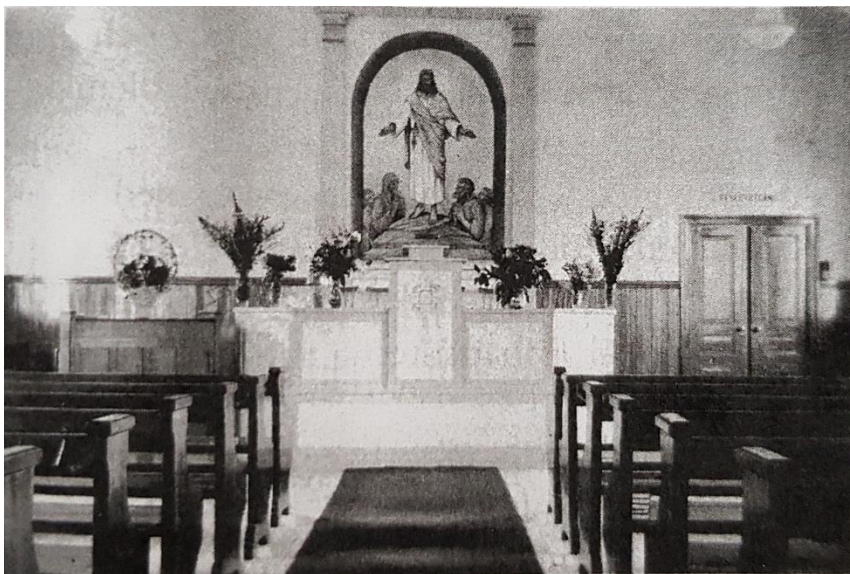
Interiör i samlingsalen med centrerad predikstol och ursprunglig bänkinredning och armaturer, okänt årtal. Bild hämtad från boken Hyddor och helgedomar i huvudstaden, 1992.

Invändigt inreddes bottenvåningen till samlingsal med två mindre rum och kök i byggnadens bakre del. Där fanns även trappan ner till källan och upp till övre planet. I samlingsalen fanns bröstningspanel, troligtvis marmorerad liksom pardörrarna i salen. Väggarna var målade i en ljus kulör. Mittgången ledde fram till ett podium med den centralt placerade predikstolen. Fondväggen smyckades med en kristusmålning på duk av okänd konstnär.

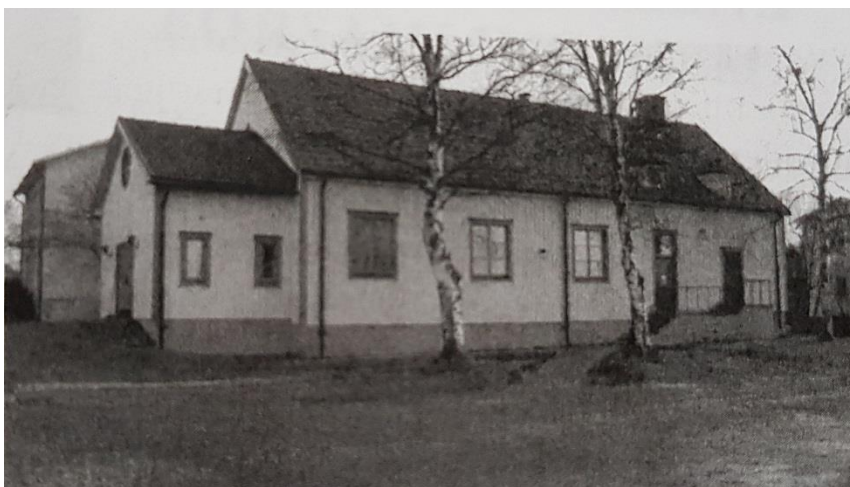
Nya Örbykyrkan Filadelfia, f.d. Baptistkyrkan efter ombyggnationen 1983. Byggnaden har bl.a. fått en ny entré, en ljus stående locklistpanel och fönsterfoder i trä. Bild hämtad från boken Hyddor och helgedomar i huvudstaden, 1992.

1983–84 uppfördes en tillbyggnad som ersatte det ursprungliga vindfånget i entrén och hela byggnaden tilläggsisolerades och panelades.

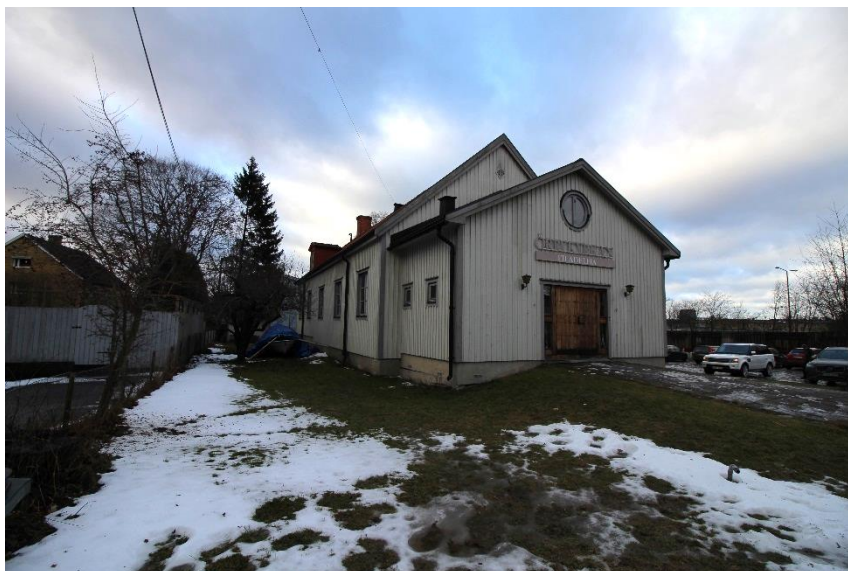
Örbykyrkan Filadelfia med huvudentré tillbyggd 1983. Foto januari 2018.

Tillbyggnaden upptar större delen av gaveln på entrésidan och har mindre fönster av 1980-talstyp. Entréporten med dubbeldörrar i trä har ljusinsläpp utmed dörröppningens båda sidor. Tillbyggnaden ersatte den ursprungliga entrén som var både mindre och tillförde byggnaden en del av dess kyrkokaraktär. Exteriört karaktäriseras byggnaden till stor del av 1980-talets renovering och tillbyggnad. Arkitekturen påminner om en föreningslokal av villatyp och saknar den tidigare mer utpräglade karaktären av en frikyrka.

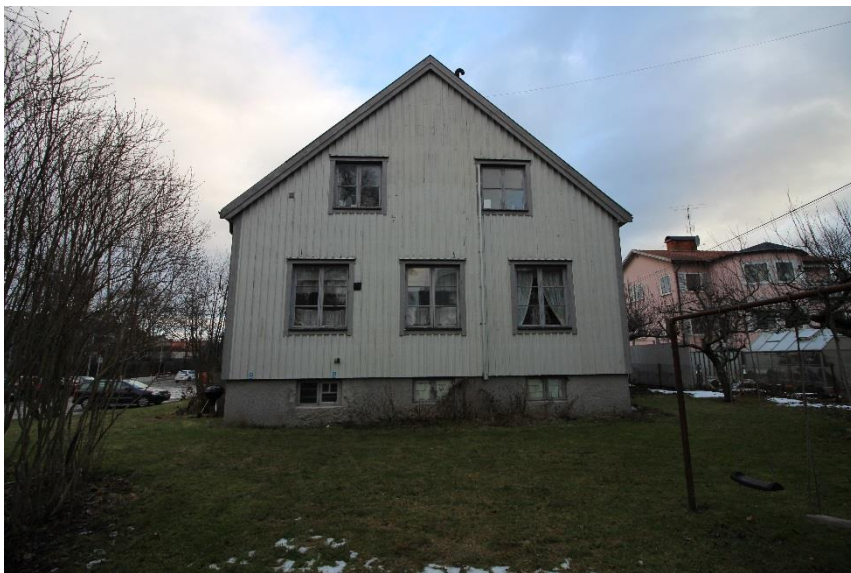
Örbykyrkan Filadelfia med panelklädd gavelsida på byggnadens baksida. Fönstren på gavelsidan är ursprungliga men något insjunkna i fasaden till följd av tilläggsisoleringen. Foto januari 2018.

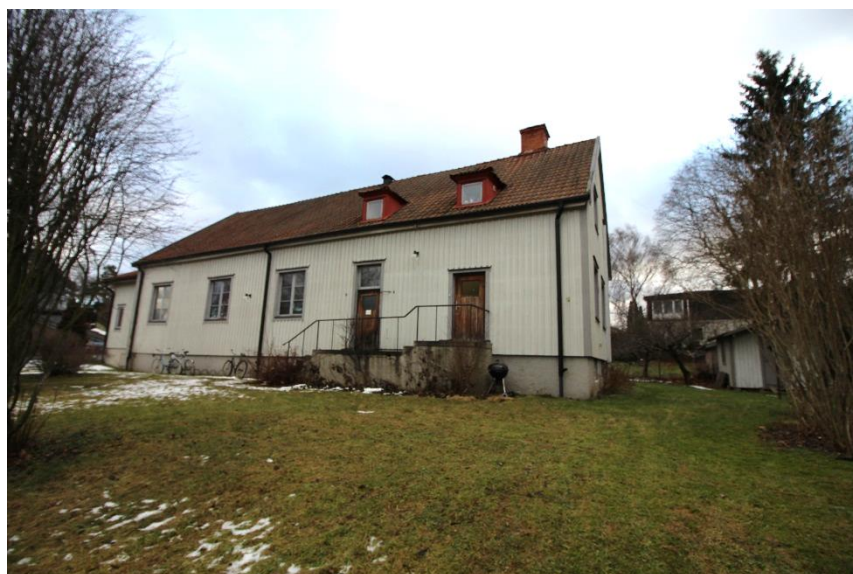
Örbykyrkan Filadelfia. Trappa utmed byggnadens långsida med predikantentrén t.v. och entrén till bostadsdelen t.h. Tomten är gräsbevuxen och t.h. i bild syns en förvuxen berså. Bersån är typisk för äldre trädgårdar från tiden. Foto januari 2018.

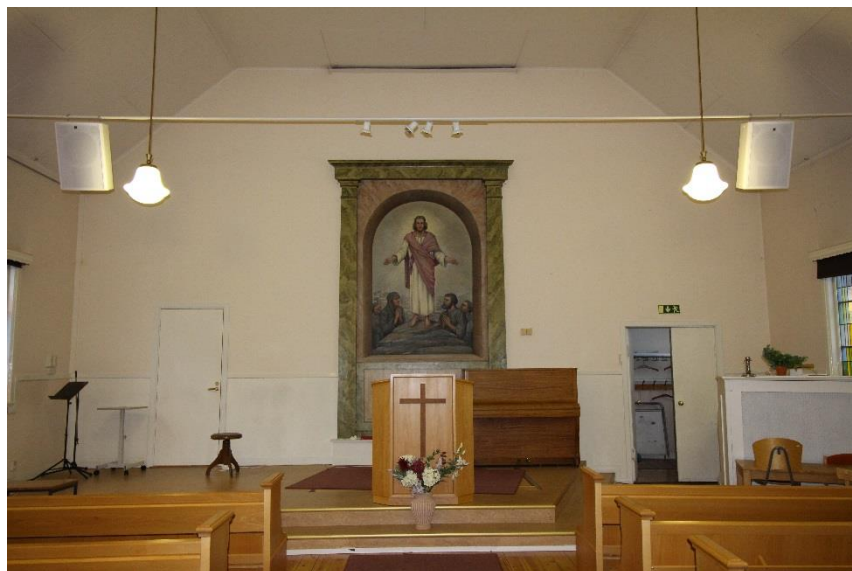
Samlingssalen i Örbykyrkan med talarstol och bevarad väggmålning med motiv av Kristus ovan podiet. Dörren t.v. är ny medan dubbeldörren t.h. är ursprunglig. Foto januari 2018.

Bänkrader med bänkar från 1990-talet står uppgradade längs med mittgången. Podiet finns kvar men den ursprungliga predikstolen har bytts ut mot en enklare talarstol. Bröstningen utmed salens väggar finns kvar men marmoreringen har målats över med en färg i ljus kulör. Endast väggmålningen på duk med motiv av Kristus och dess marmorerade ram har kvar sin ursprungliga färgsättning. Bröstningen har troligtvis haft samma marmorering som pelarna som ramar in målningen. Golvet är ett enkelt, äldre plankgolv av furu. Själva podiet är klätt med plastmatta. Under podiet döljer sig dopbassängen, som hissats ner under huset. En enkeldörr har tillkommit som leder från podiet till den mindre samlingsalen i byggnadens bakre del. De båda dubbeldörrarna i salen, den som leder ut i entrén samt den som leder till den bakre delen av byggnaden är ursprungliga men marmoreringen har målats över med vit färg. De ursprungliga takarmatureerna finns bevarade i salen. Under fönstren finns de ursprungliga radiatorerna bevarade. Rummet är som helhet intakt med ett antal senare tillägg i miljön. Salen karaktäriseras förutom dess bevarade originaldetaljer även av sin takhöjd och rummets volym samt dess speciella kulörta fönster från 1970-talet.

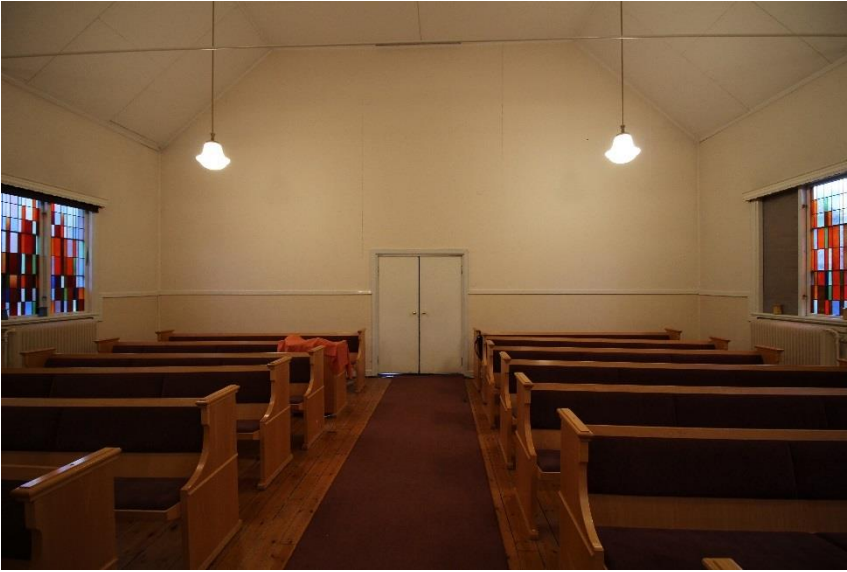
Samlingssalen i Örbykyrkan med bänkrader utmed mittgången. Bänkarna är från 1990-talet. I fonden syns ursprungliga dubbeldörrar som leder ut i huvudentrén och tillbyggnaden från 1983. Även bröstningen är ursprunglig men den ursprungliga marmoreringen är övermålad. Foto januari 2018.

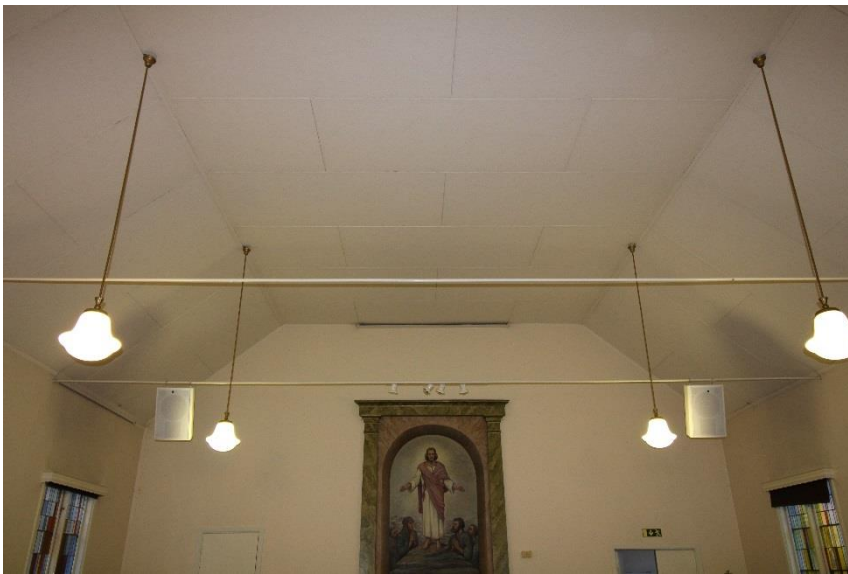
Samlingssalen i Örbykyrkan med ursprungliga armaturer. Väggmålningen i fonden ramar in av marmorerade pilastrar. Marmoreringen har troligen varit samma på väggarnas bröstning. Foto januari 2018.

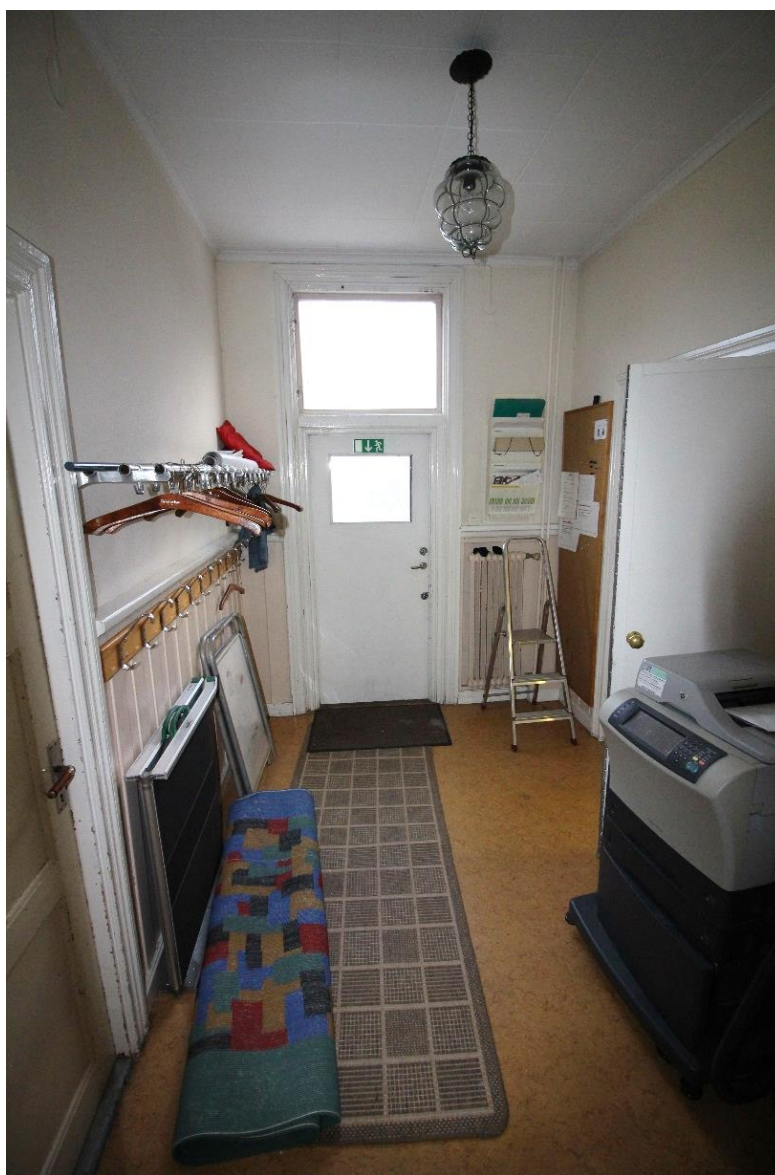
Predikantens entré med överljus ovan ytterdörren. Rummet är välbevarat med bl.a. ursprungliga snickeridetaljer. Foto januari 2018.

Byggnadens andra entré som ursprungligen planerades som entré för predikanten ligger utmed byggnadens långsida, strax intill den stora samlingsalen. Rummet som har karaktären av ett mindre kapprum har kvar ursprunglig takhöjd, bröstning utmed väggarna, och installationer som äldre radiatorer. Även lister, dörrarna, dörrfoder och trycken är ursprungliga. Det finns också takarmatur av äldre typ som troligen är ursprunglig. Ovan entrédörren finns ett karaktäristiskt överljus som är en tidstypisk markör för 1930-talsgestaltningen. Golvet täcks av en plastmatta eller möjligen linoleum av okänt datum. Bortsett från färgsättningen är rummet bevarat i ursprungligt skick.

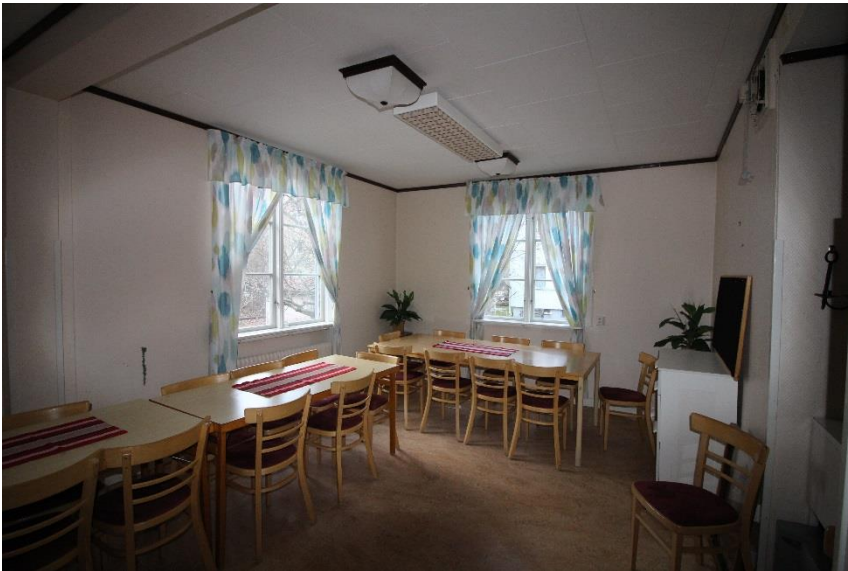
Lilla samlingsalen i Örbykyrkan. T.v i bild syns del av den ursprungliga väggen som tidigare delade rummet i två. Foto januari 2018.

I byggnadens bakre del, med ingång från predikantens entré finns den mindre samlingsalen från 1942. Rummet har slagits ihop med ytterligare ett rum intill köket. Sammanslagningen genomfördes 1954 men vikväggen från samma tid är borta. Fönstren i denna del är ursprungliga, liksom dörrar och dörrfoder. Rummet präglas av nyare ytskikt, nedpendlat tak och takarmatur av 80-talstyp.

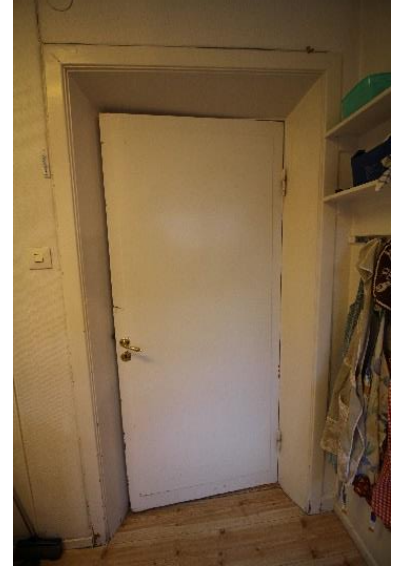
Ursprunglig dörr och dörrnisch sett från köket. Dörren leder till den mindre samlingsalen. Foto januari 2018.

Köket har moderniserats med nyare ytskikt och köksinredning. Fönstren är ursprungliga och det finns en äldre, djup dörrsmyg mellan köket och intilliggande, mindre samlingsalen som är bevarad, liksom dörren.

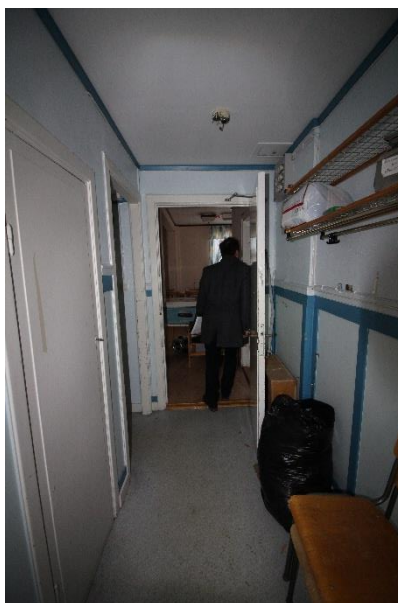
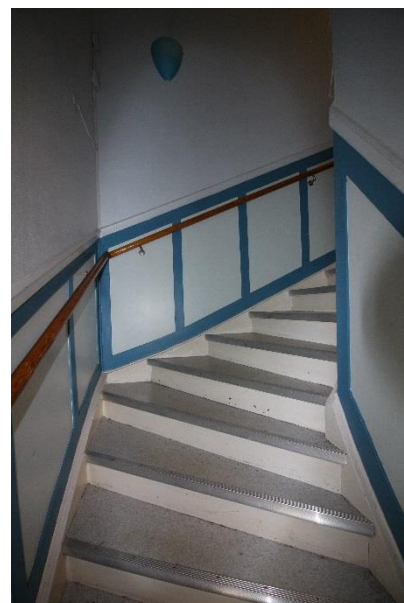
Entrén till bostadsdelen i Örbykyrkan. Entrén är bevarad bortsett från färgsättningen och golvet. Foto januari 2018.

Trappan är ursprunglig men trappstegen har klätts in med plastmatta. Den ursprungliga handledaren är bevarad liksom väggarnas bröstning. Rummet är ommålat och bröstningen har målats i en blå och vit kulör. Entrén är bevarad bortsett från mindre ändringar av färg och ytskikt.

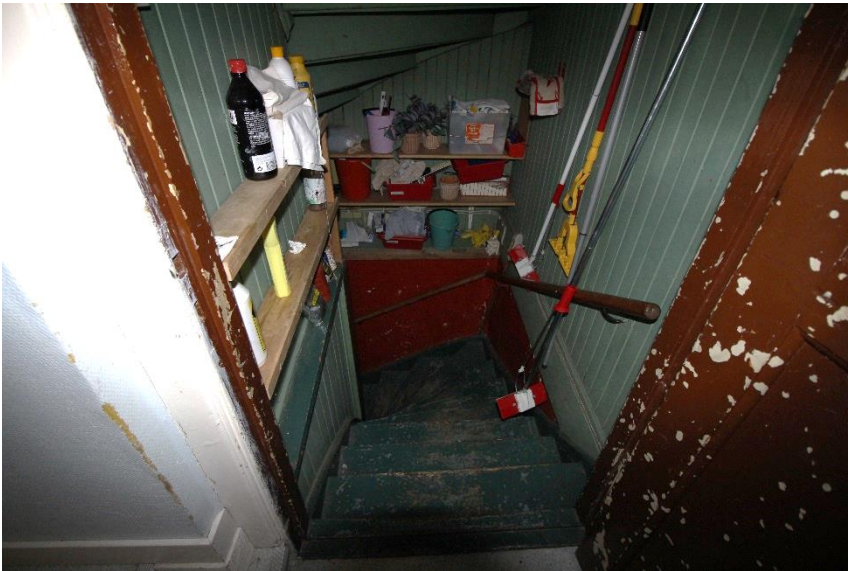
Trappan leder ner till källarvåningen i Örbykyrkan. Trappan, handledaren och troligtvis färgsättningen är ursprungliga. Foto januari 2018.

Källaren utgörs av pannrum och förrådsrum. Samtliga av utrymmena används som förvaring. Trappan till källarvåningen med handledare och dörrarna med ådringsmålning i källaren är ursprungliga och bidrar till husets 1930-talskaraktär.

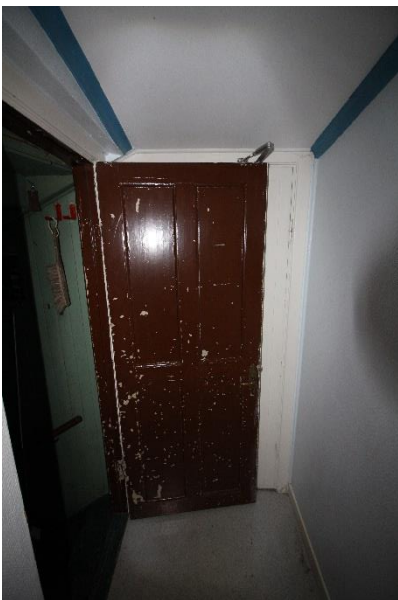
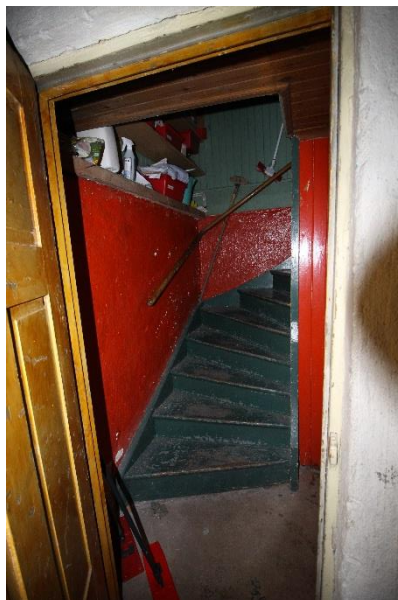
Trappan till källarvåningen i Örbykyrkan. Trappan liksom färgsättningen, med undantag för den röda kulören är troligtvis ursprunglig. Foto januari 2018.

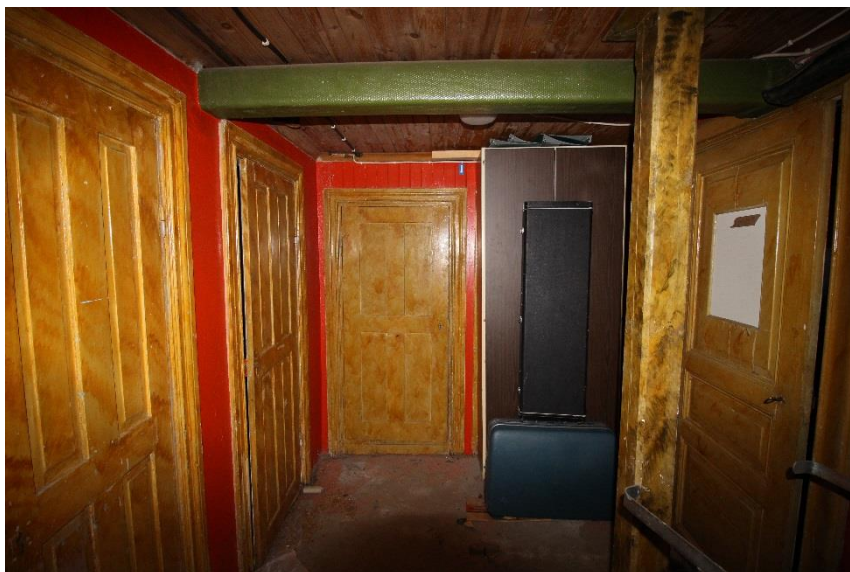
Källarvåningen i Örbykyrkan med ådringsmålade dörrar och betonggolv. Foto januari 2018.

- Ursprungliga dörrar med ursprunglig ådringsmålning.
- Ursprunglig trappa och handledare.

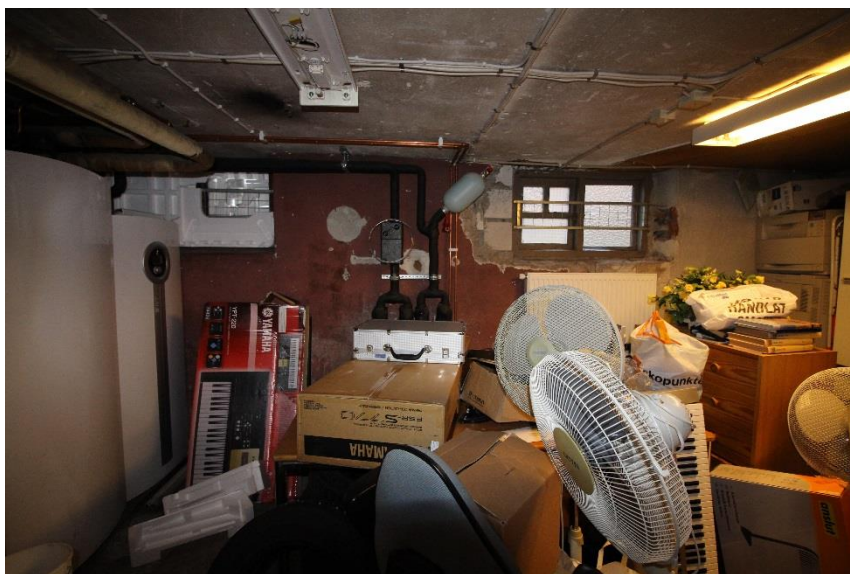
Pannrummet i källaren på Örbykyrkan. Foto januari 2018.

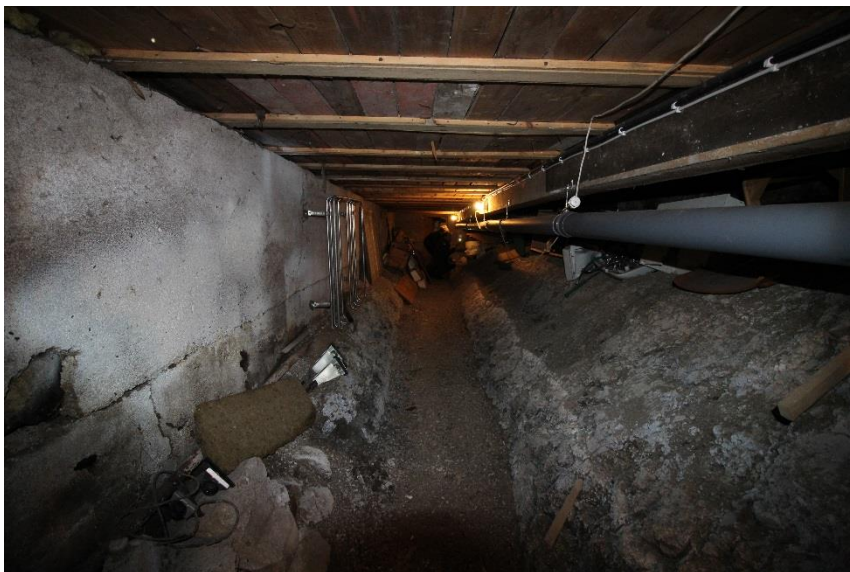
Grunden till Örbykyrkan. I fonden syns ingången från den tidigare matkällaren i källarvåningen. Foto januari 2018.

Planlösningen i källarplanet är ursprunglig och utgörs av bl.a. pannrum, matkällare och mindre förråd eller klädkammare. Utrymmena används samtliga som förvaring men den ursprungliga användningen går att avläsa.

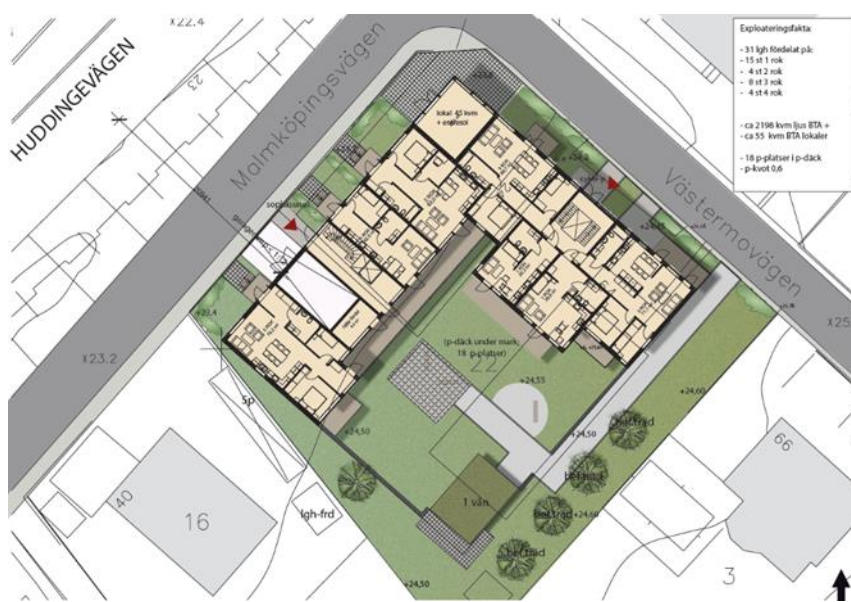
Situationsplan av nytt bostadshus i korsningen mellan Malmköpingsvägen och Västermovägen. Huskropparna bildar ett slutet kvarter mot gatan och ges en underbyggd innergård. Bebyggelsen är indragen från gatan med 4 respektive 3,7 meter.

Reierstam Arkitektur & Projektutveckling AB, 2018-01-31.

Bostadshuset uppförs i 4 våningar med underbyggd gård. Källarplanet ska inrymma parkeringsplatser och förråd. Byggnaden får två huskroppar som sluts samman i korsningen mellan Västermovägen och Malmköpingsvägen och bildar ett slutet kvarter mot gatan.

Huskroppen placeras något indragen från gatan med ca 4 m mellan hus och gata utmed Malmköpingsvägen och 3,7 m mellan Västermovägen och huset. Befintliga fruktträd på tomten bevaras och kompletteras.

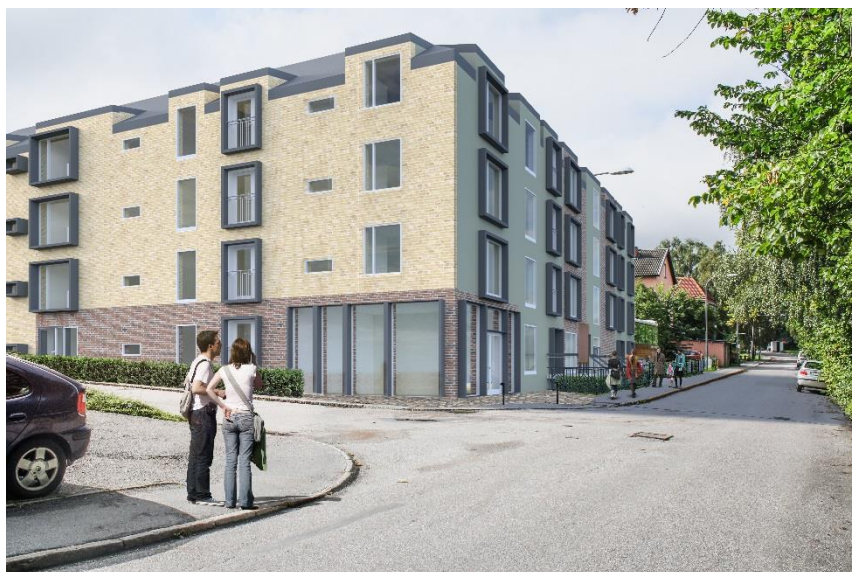
*Illustration av nytt bostadshus i korsningen mellan Malmköpingsvägen och Västermovägen. Huskropparna bildar ett slutet kvarter mot gatan med en lokal för centrumändamål i korsningen. Illustrationen visar huskroppens volym i 3,5 vån med takkupor.
Reierstam Arkitektur & Projektutveckling AB, 2018-09-20.*

Utöver den ökade hushöjden i förhållande till befintlig bebyggelse innebär sammanslagningen av de två huskropparna att bebyggelsens volym ökar och bildar ett slutet kvarter mot gatan. Ett slutet kvarter är främst relaterat till innerstadens bebyggelse och skiljer sig väsentligt mot Örby villastads stadsplanemönster och karaktär. Ett slutet kvarter i denna del av Örby tillgodoser därmed inte kulturmiljövärdena på platsen.

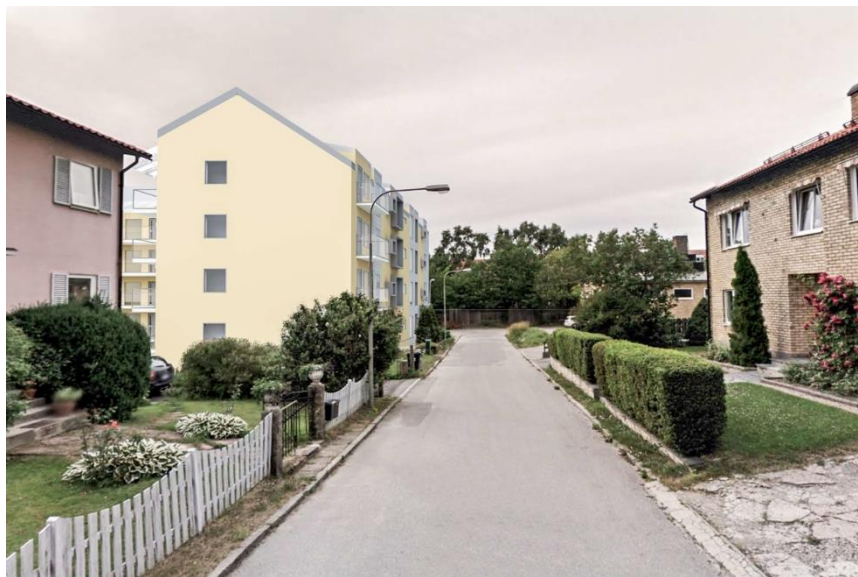
*Illustration av nytt bostadshus utmed Västermovägen. Färgsättning och fasadutformning är ännu ej klar men bilden illustrerar det nya kvarteret till volym och höjd i förhållande till grannfastigheterna.
Reierstam Arkitektur & Projektutveckling AB, 2018-03-12*

Det planerade flerbostadshuset skiljer sig bl.a. från befintlig bebyggelse genom att det med sina 3,5 våningar med inredd vind blir omkring två våningar högre. Landskapet är kuperat vilket innebär att Västermovägen sluttar ner mot Malmköpingsvägen. Befintlig bebyggelse längs med Västermovägen ligger därför högre i förhållande till bebyggelsen längs med Malmköpingsvägen. Utmed Västermovägen blir skillnaden i höjd marginell och påverkar därmed inte kvarterets befintliga karaktär. Den ökade byggnadshöjden blir mest påtaglig utmed Malmköpingsvägen. Men där kan den relatera till befintligt trevåningshus i intilliggande kvarteret Vevstaken.

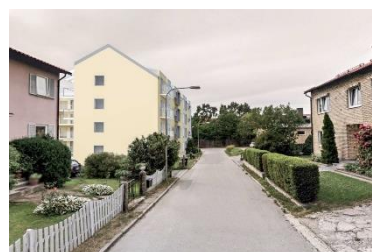
Västermovägen med förslag på nytt bostadshus t.v. och Malmköpingsvägen i fonden. Illustration av Reierstam Arkitektur & Projektutveckling AB, 2018-03-12

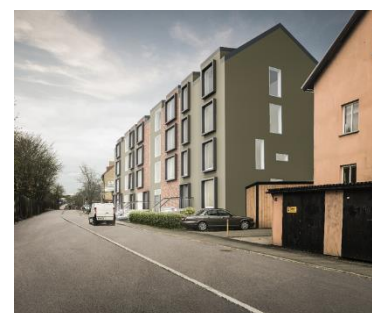
Malmköpingsvägen med förslag på nytt flerbostadshus. Illustration av Reierstam Arkitektur & Projektutveckling AB, 2018-09-20

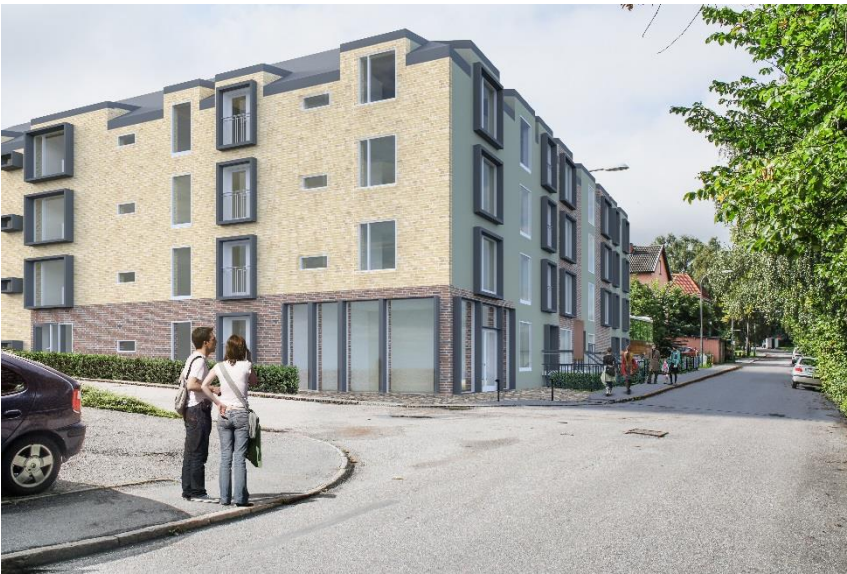
Förslag på nytt flerbostadshus i korsningen mellan Västermovägen och Malmköpingsvägen. Illustration av Reierstam Arkitektur & Projektutveckling AB, 2018-09-20

Att dela upp bebyggelsen i flera huskroppar eller ha ett släpp med siktlinjer som bryter upp bebyggelsen skulle tillgodose platsens kulturmiljövärden och karaktär på ett bättre sätt. Tomten var ursprungligen planerad för tre gavelställda byggnader i två våningar utmed Malmköpingsvägen.
