## PM GEOTEKNIK

LÖVSTA KVV / MARK OCH VA

**UNDERLAG TILL SAMRÅD DETALJPLAN**

PM GEOTEKNIK

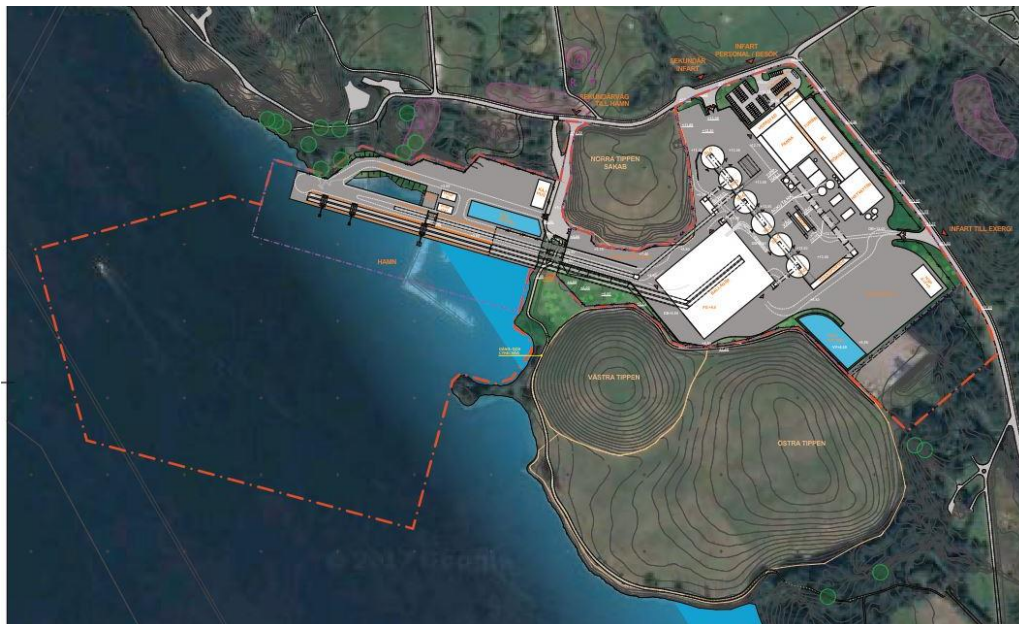
Figur 2. Skiss över planerad anläggning, Liljewalls daterad 2019-02-12.

För kraftvärmeverket, ballagret och energihamnens planerade layout ses i figur 2.

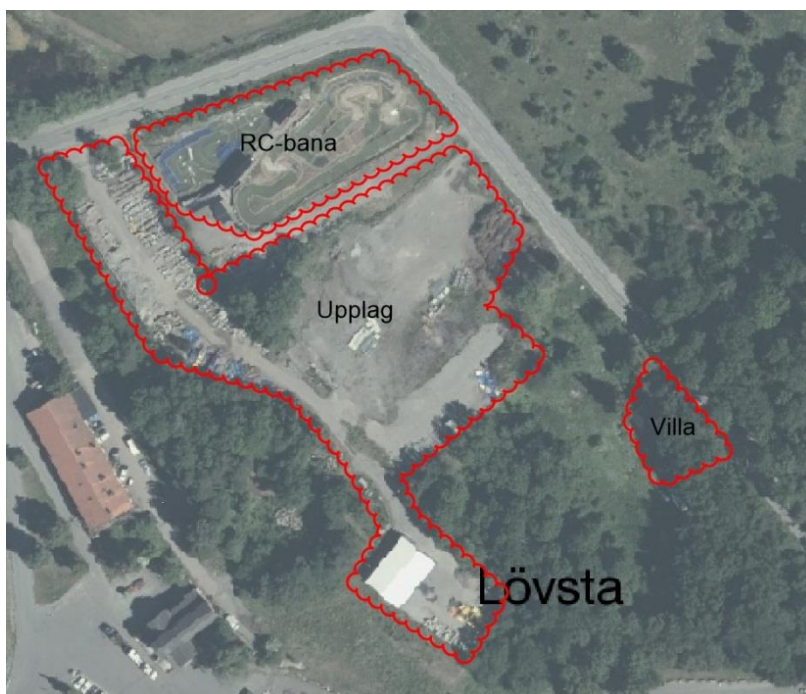
Figur 6. Befintliga konstruktioner i det övre planets område där kraftvärmeverket planeras att anläggas.

I norra delen av området finns en bana för radiostyrda bilar med tillhörande klubbhus och läktare dess grundläggningsmetod är okänd se figur 6 för läge. Resterande del av området används av olika verksamheter som upplagsplats för byggmaterial och ris.

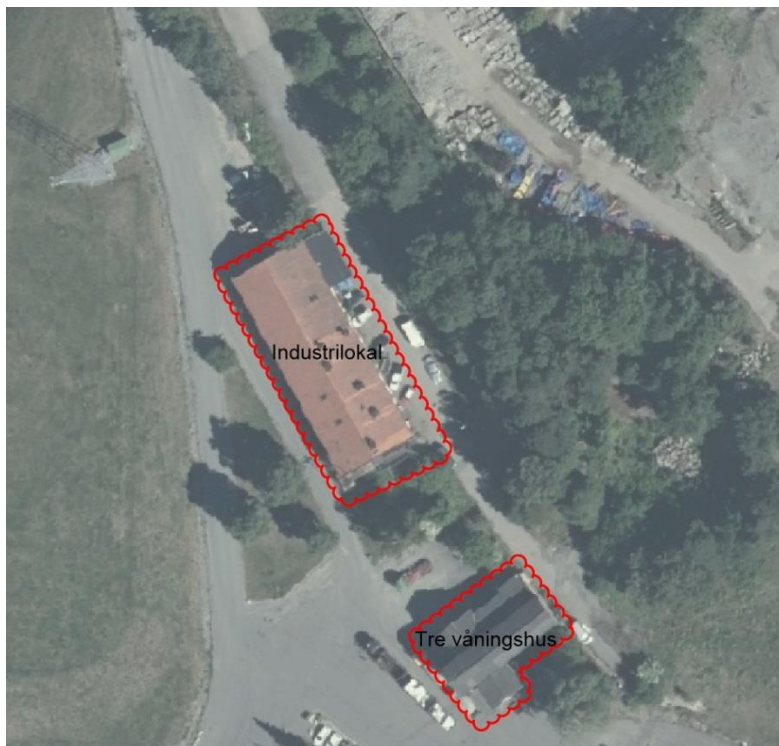
Figur 9. Befintliga konstruktioner där silorna 1–6 planeras att anläggas.

Där silo 1 och 2 planeras att anläggas finns en befintlig industrilokal som har måtten 50\*20 m. Grundläggning är i dagsläget okänd. Se figur 9 för läge.

Där silo 3 planeras att byggas finns ett befintligt tre våningshus byggt i tegel. Grundläggning är i dagsläget okänd. Se figur 9 för läge.

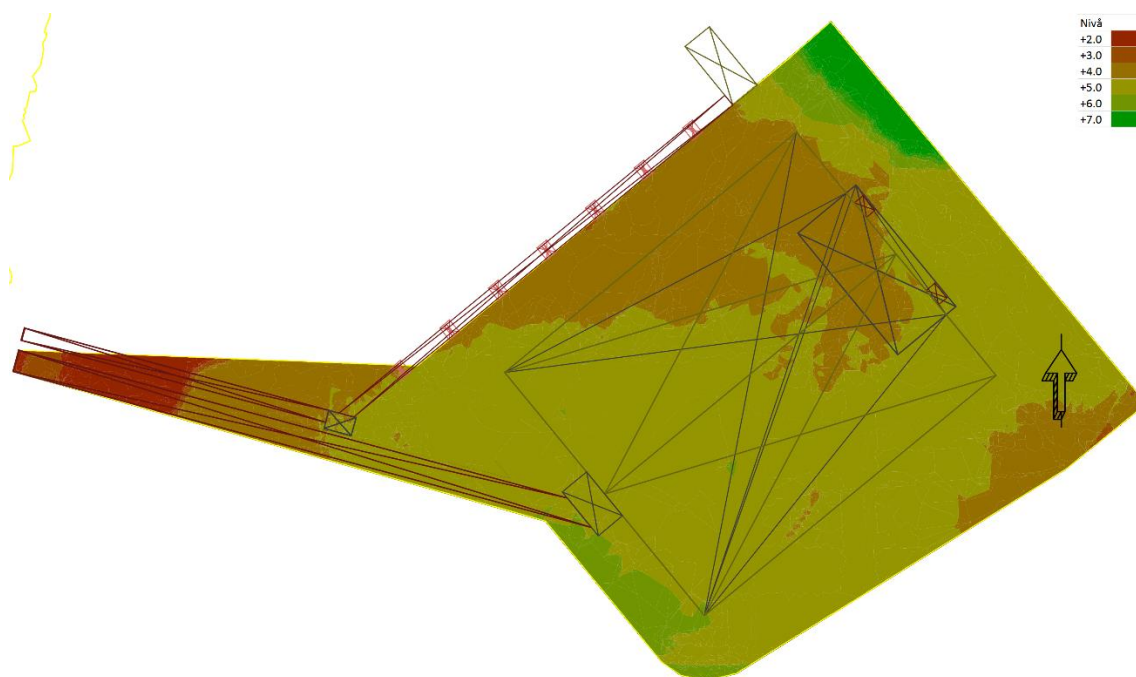
Figur 10. Nivåskillnader för det nedre planets och bränslevägens markyta i förhållande till den planerade byggnationen, rött representerar nivån +2.0 och grönt +7.0.

Markytan i området varierar mellan nivåerna +2.0 och +7.0, se figur 10.

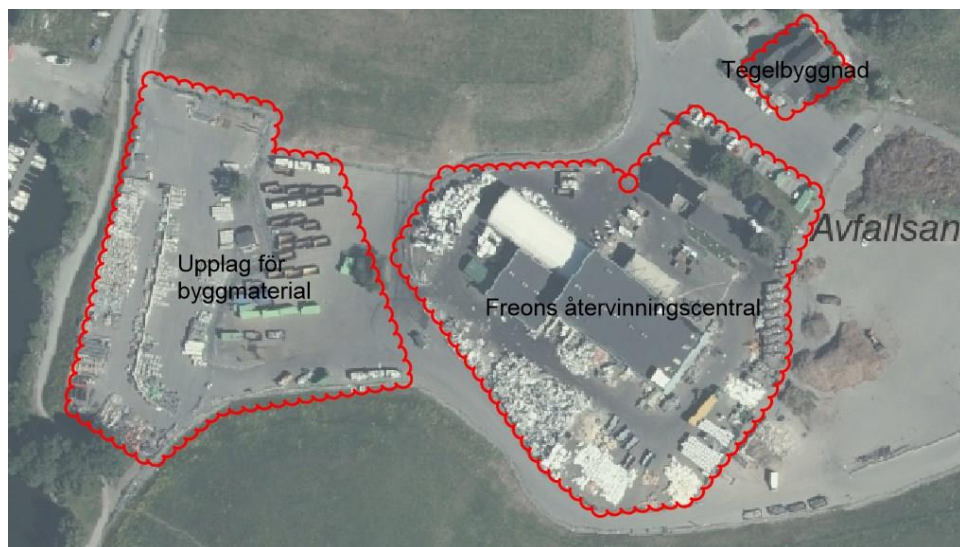
Figur 12. Befintliga konstruktioner i det nedre planets område där ballagret och bränslevägen planeras att anläggas.

På det nedre planets område finns det tre befintliga byggnader tillhörande freonåtervinningsanläggning utöver detta finns tegelbyggnaden som angränsar till silo 3 i området. Byggnadernas grundläggning är i detta skede okänd. Se figur 12 för läge.

Det finns inga kända eller befintliga byggnader/anläggningar i området där bränslevägen planeras att anläggas. Området används som upplagsplats för byggmaterial, containrar samt kylskåp. Se figur 12 för läge.

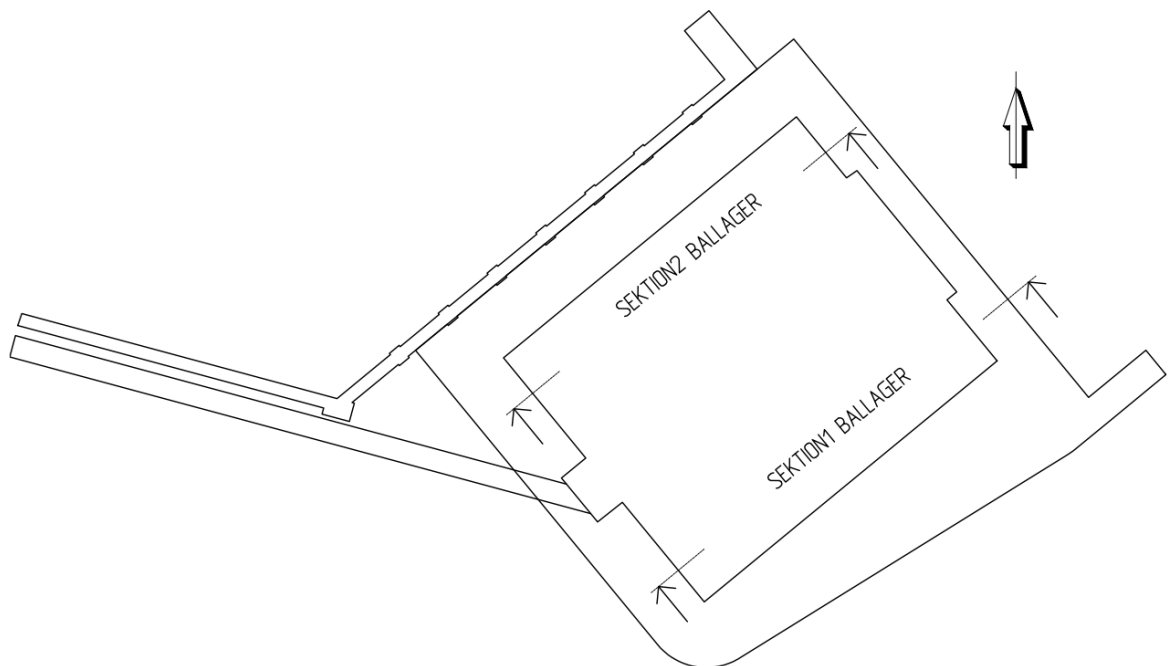
Figur 23. Planritning över vart sektionerna är dragna som redovisas i figurerna 24 och 25.
