PM Geoteknik

Stångholmsbackarna, Vårberg

Olov Lindgren AB

Uppdragsnummer: 4846

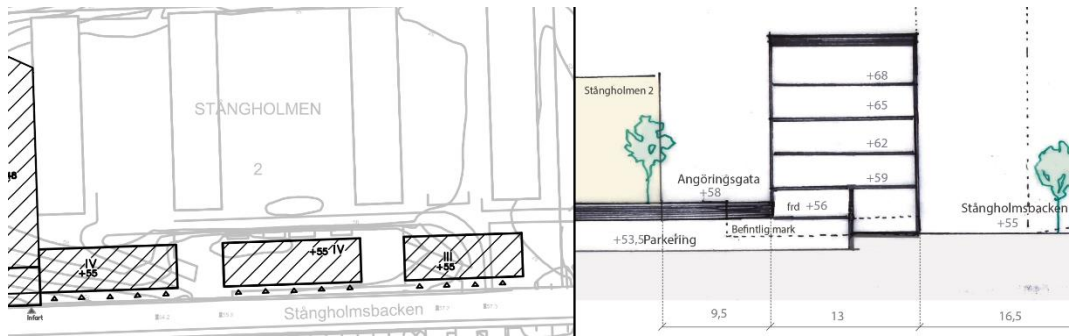
Figur 4 Område B: Planerad bebyggelse i plan och sektion.

Planerad bebyggelse består av tre stycken lamellhus om fyra våningar samt en femte våning i suterräng mot Stångholmsbacken (fig. 4). Husen placeras parallellt med Stångholmsbacken. Anslutning planeras till befintligt garage. Lägsta nivå för husen är + 55 mot Stångholmsbacken. Lägsta nivå för anslutning till parkeringsgaraget är +53,5.

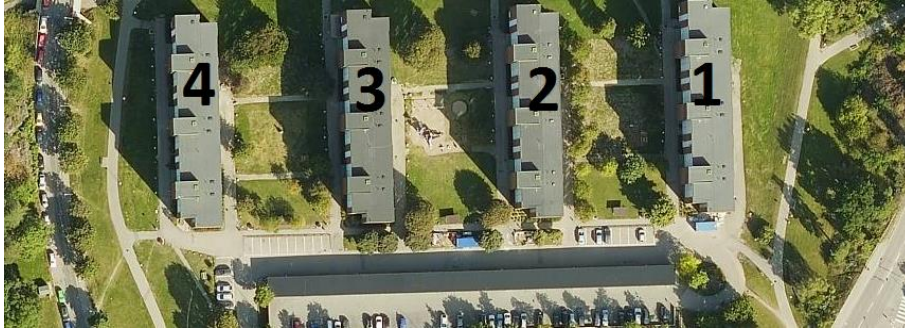
Figur 10 Utdrag av Eniros satellitkarta med index för norrliggande byggnader.

Arkivritningar för de fyra bostadshusen strax norr om området (fig.10) anger att Hus 1 och 2 (numrerat från öst) grundlagts på punktrensat berg, samt att Hus 3 och 4 är grundlagda med pålar till fast berg. Södra delen av Hus 3, det vill säga i närheten av västra delen av Hasselholmen 1, är grundlagt med pålar med en längd på ca 5 – 7 meter. Det är inte känt hur befintligt garage är grundlagt.
