Hjorthagen 1:3

Hus 29, Kolhus

Antikvarisk förundersökning och karaktärisering

Gasverksområdet

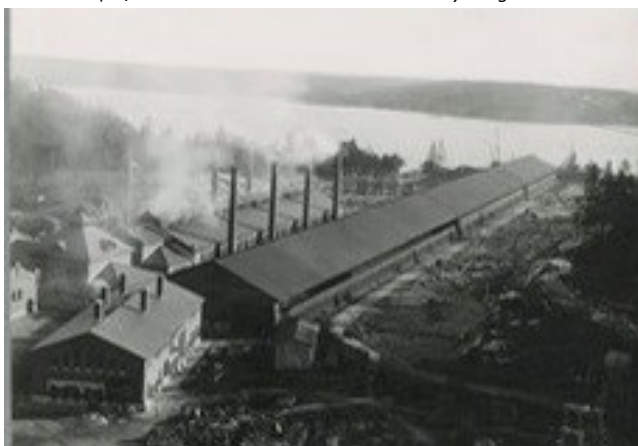
Bild 3: Foto 1899 och första längan av kollada färdigställd. Källa: SSM.

Kolladan är en del av den ursprungliga anläggning som ritades av Ferdinand Boberg. Nybyggnadsritningarna över ladorna är från 1892 men av fotomaterial framgår att bl.a. retorthus 26/24/25 och hus 14 uppfördes före kolladorna restes (se bild 2). Exakt uppförandeår har inte kunnat fastställas men den kollada som finns kvar idag ingår i den första ladulänga som uppfördes och som var färdigställd 1899 (se bild 3). Byggnadsdelen som finns kvar idag var den första delen av ladorna som uppfördes av kolladorna.

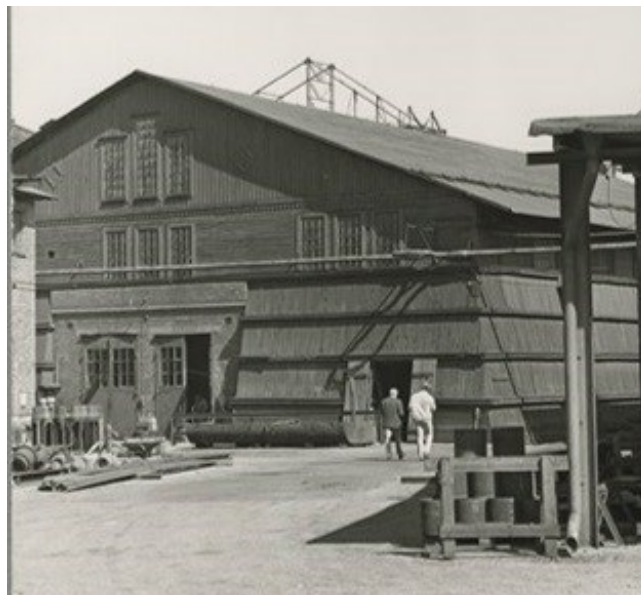
Bild 13: Foto av hus 29 mot väst, gavel mot hus 14, år 1970. Notera de glasförsedda portarna. Källa: SSM.

Någon gång efter 1970 byts två dörrar på gaveln mot hus 15/16 ut (se bild 13 och 14).

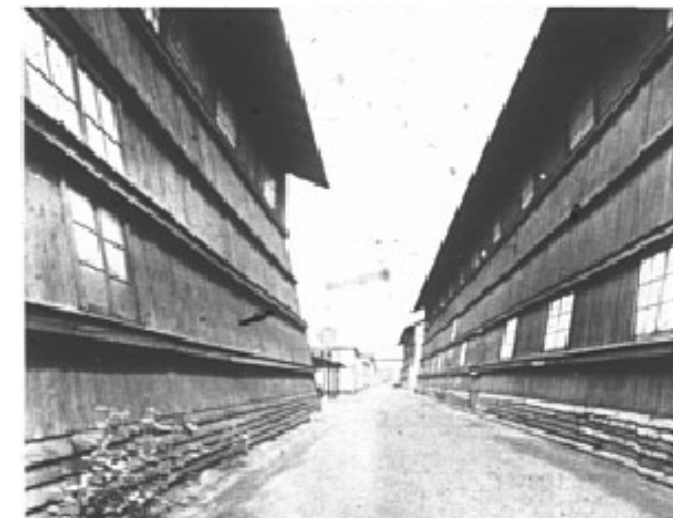
Bild 16: Foto av hus 29 t.v. Hus 15/16 i bakgrunden. Notera fönstren i fasad som än finns kvar idag. Källa: SSM.

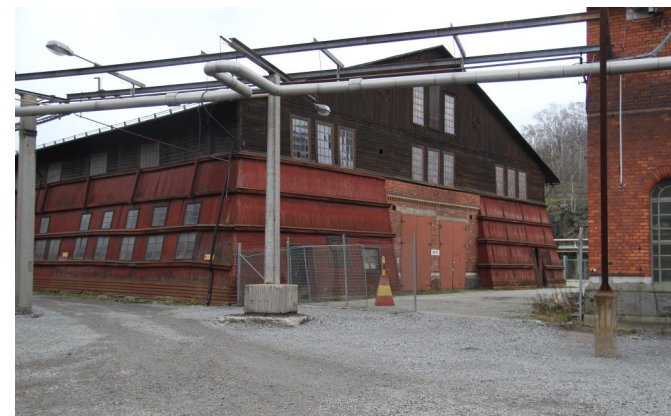
Bild 36-38: Hus 29 sett i förhållande till omkringliggande bebyggelse samt västra och östra gavlarna. .

Bild 36-38: Foto 2014-11-13, White arkitekter.

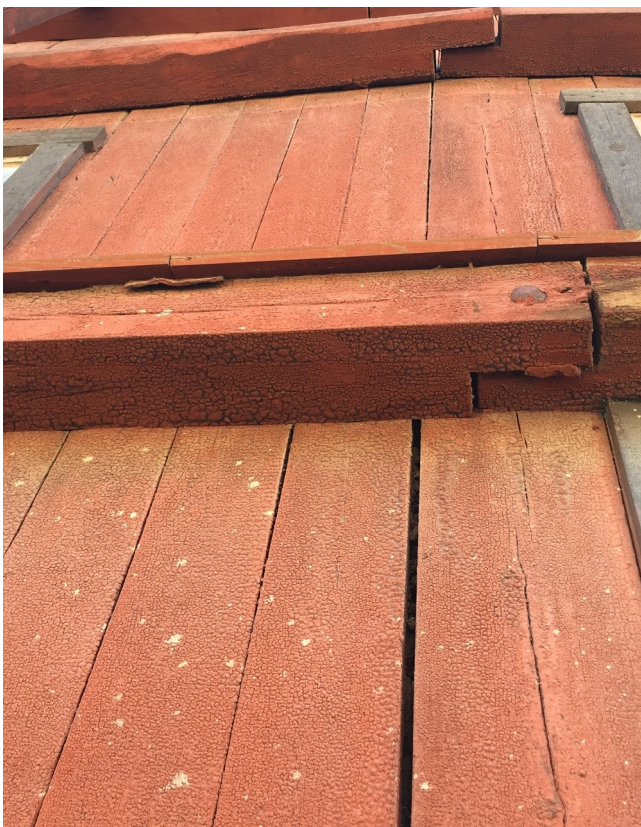
Bild 41: Karaktäristisk krackelering av rödfärg infuserad med linolja.

Den lutande delen av fasaden är avfärgad med rödfärg vilken har en okänd andel linolja inblandad vilket syns på den karaktäristiskt krackelerade ytan. Den övre delen är avfärgad i en brun kulör.

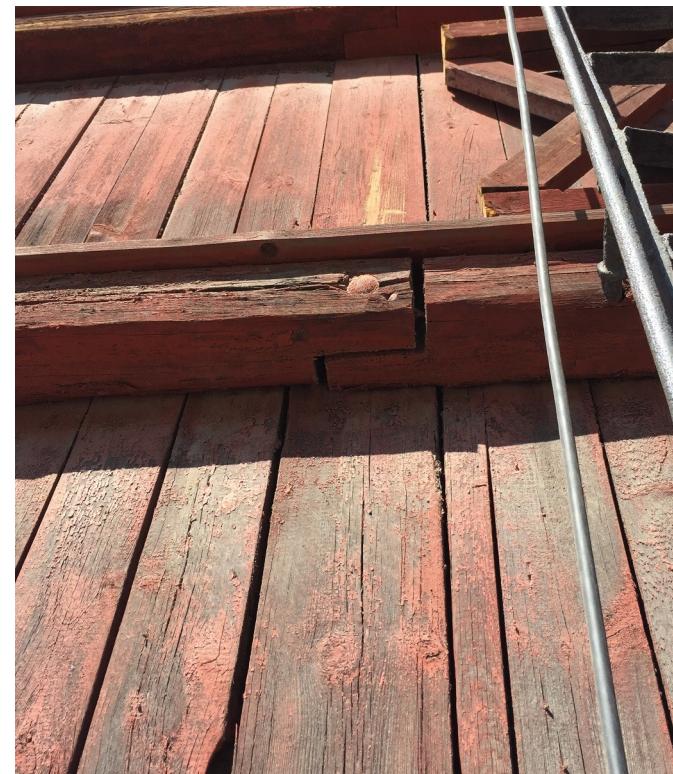
Bild 42: Skärmarna är infästa med vagnsbultar.

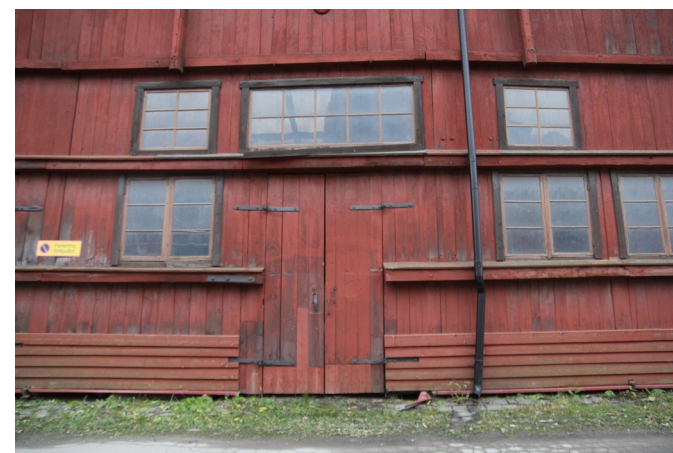
Bild 43: Oregelbunden fönstersättning.

Bild 43: Foto 2014-11-13, White arkitekter.

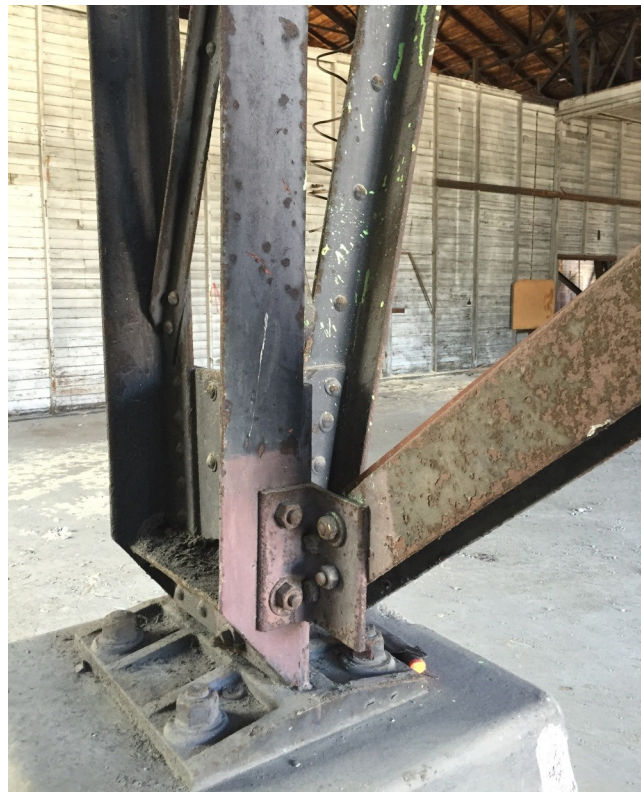
Ovan: Bild 44-45: Infästningarna avslöjar var ursprungsstrukturen förstärkts.

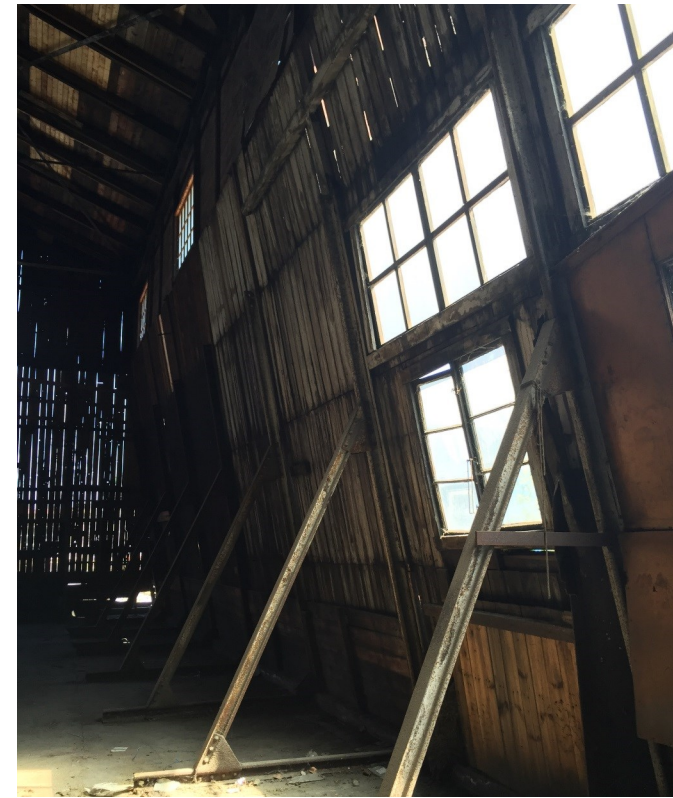
Ovan: Bild 46-47: Skärmväggarna är otäta och bemålade med färg som flagnar. Undertaket är i huvudsak utbytt.

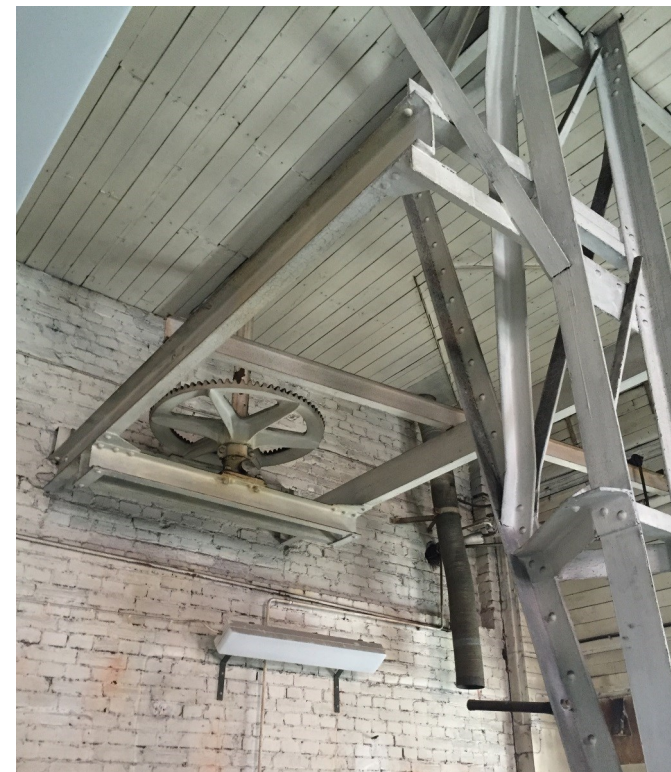
Ovan: Bild 49: Ursprunglig lyftanordning i byggnadens västra del, förankrad i den invändiga tegelmuren.

Bevarade detaljer är av varierande ålder. Lyftanordningen i den västra delen bedöms vara ursprunglig. I den västra delen av byggnaden finns även bevarade äldre dörrar av trä samt en manuell mätartavla.

Bild 49: Foto 2014-11-13, White arkitekter.
