PM – KONSEKVENSANALYS KV HAMAR

UPPDRAG Trafikanalys Husby	UPPDRAGSLEDARE Adelinn Persson Söör/Siv Living	DATUM 2018-12-20
UPPDRAGSNUMMER 12600734	UPPRÄTTAD AV Michael De Lange

Underlag till detaljplan har tagits fram till samrådet för detaljplanen Dalhagens IP, belägen i Husby. Planen innefattar utbredning och förlängning av en befintlig gata mellan Finlandsgatan och Hanstavägen som i huvudsak ska fungera som en förbindelse till en planerad idrottshall och F-9 skola. Föreslagen utformning av gatan påverkar befintliga anläggningar hos Circle K's drivmedelstation inom Kv Hamar som därmed behöver omlokaliseras. De anläggningar som påverkas är:

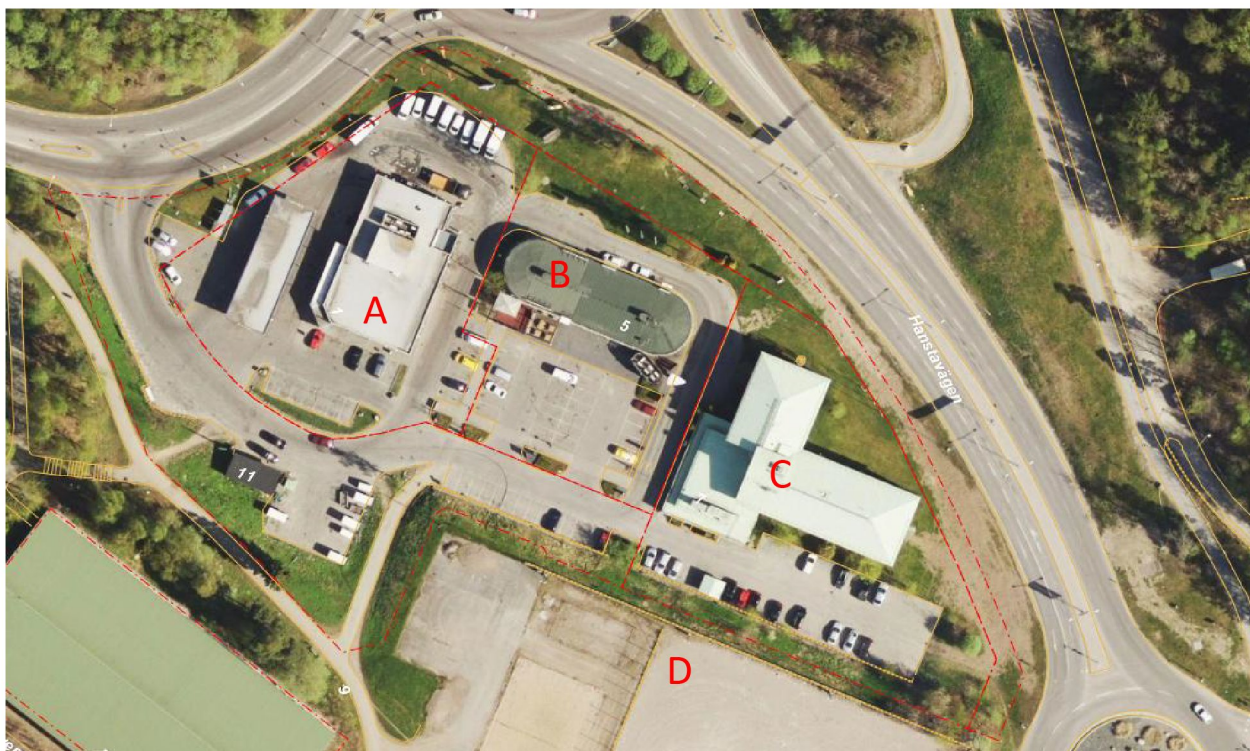
Figur 6: Utredningsområdet

Inom utredningsområdet finns en Circle K drivmedelsstation (A), en McDonalds restaurang (B) och ett Good Morning Hotel (C). Stadsbyggnadskontorets planförslag är att uppföra en ny byggnad för skol- och idrottsverksamhet (D) på Dalhagens befintliga bollplan. All mark inom utredningsområdet bortsett från bollplanen tillhör en samfällighet bestående av Circle K, McDonalds och Good Morning Hotel. Samfällighetens berörda äger sina egna respektive fastigheter.

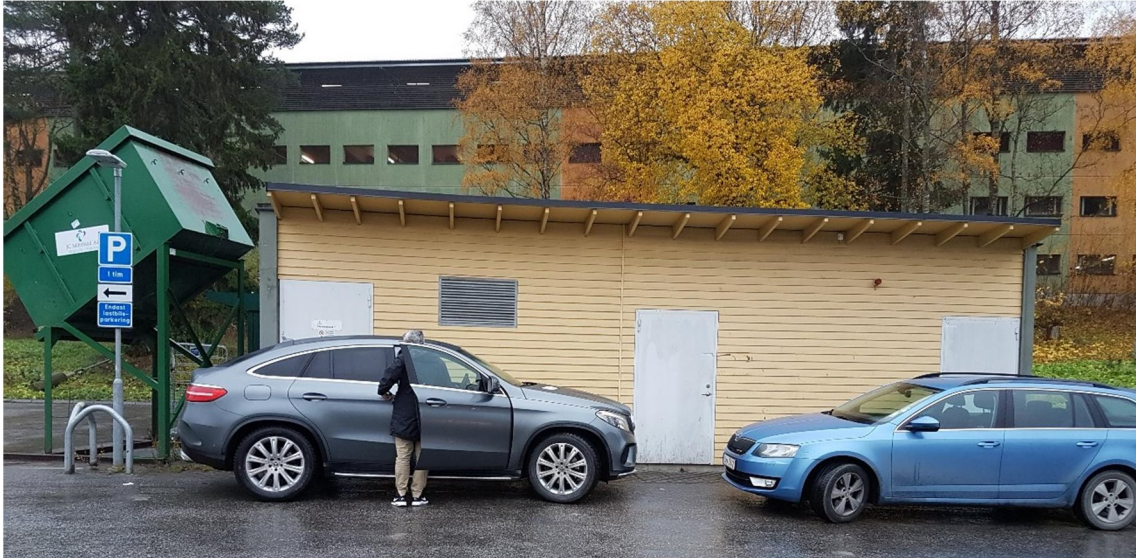
Figur 8: Byggnad som innehåller utrymme tillhörande Ellevio (vänstra dörren), förråd (mitten dörren) och Circle K's spillvattenpumpar (högra dörren).

Söder om stationsområdet och söder om lokalgatan finns uppställningsplats för hyrsläpvagnar, en sanddepå och drivmedelstationens centralpåfyllning samt en byggnad. Byggnaden består av tre utrymmen varav två tillhör Circle K och innehåller deras spillvattenpump samt ett förråd. Det tredje utrymmet har enbart Ellevio åtkomst till. Enligt uppgift från Ellevio återfinns en nätstation i utrymmet.

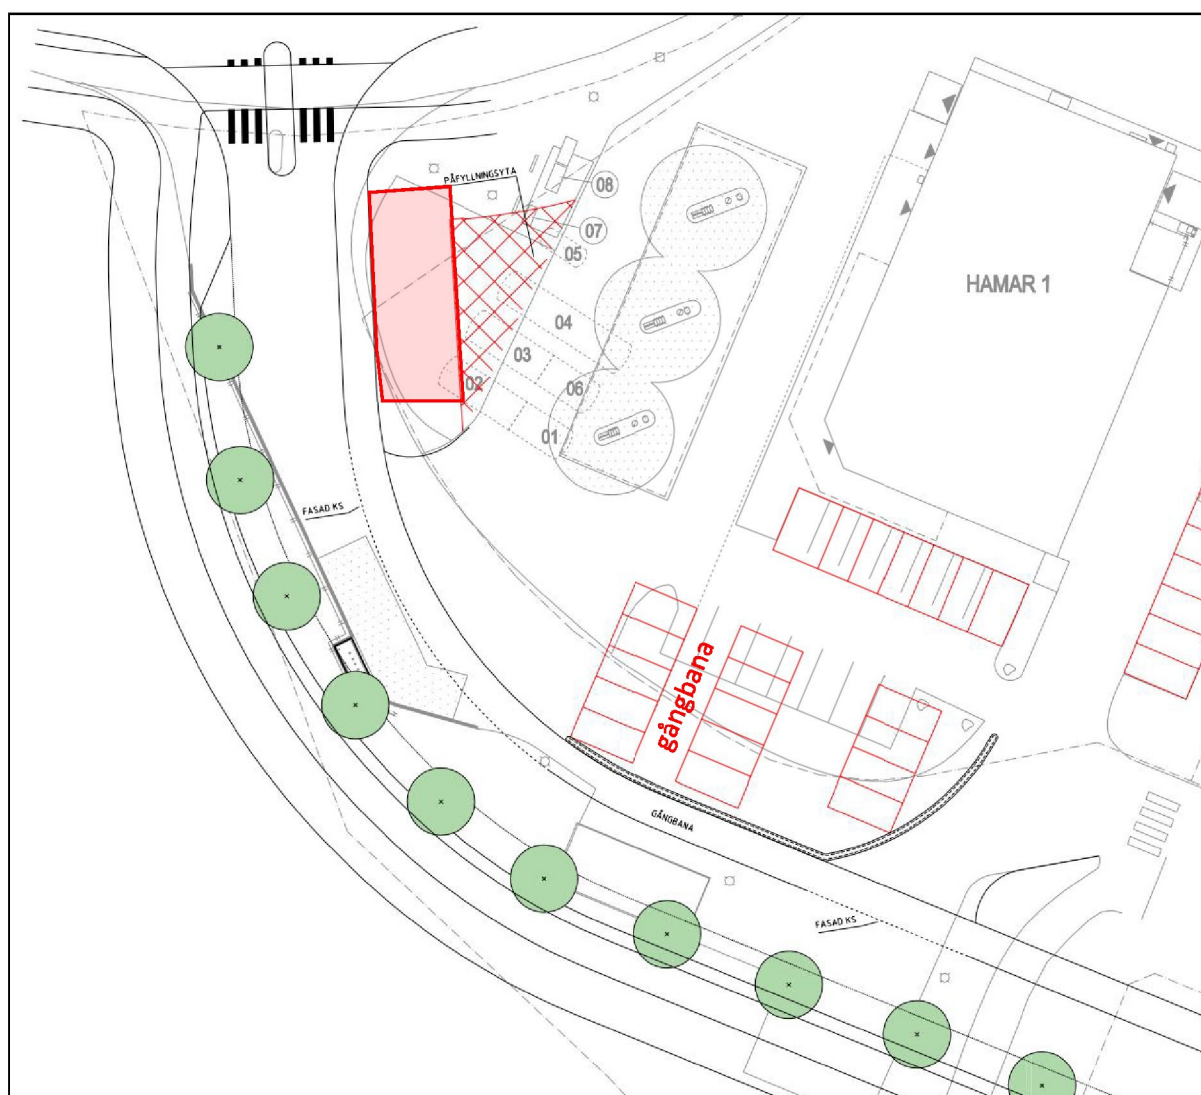
Figur 11: Förslag till omlokalisering av centralpåfyllning (skrafferad yta) samt möjlig yta för uppställning av fordon för personbilsuthyrning (röd rektangel)

Med hänsyn även tagen till skyddsavstånd i Tabell 2, skapades en yta (se skrafferat område i figur 11) där skyddsavståndet till gångbanan längs den nya lokalgatan och tilltänkt framtida gångbana längs Finlandsgatan sattes till 6 meter. Detta då vistelse på gångbana kan likställas med en persons vistelse på en parkeringsplats. Inom det skrafferade området valdes en plats för placering av centralpåfyllningen mellan cistern 04 och 05, då centralpåfyllningen inte kan placeras ovanpå cisterner och platsen lämpar sig väl för upprätt angöring av tankbils ekipaget för lossning av bränsle.

Placeringen av centralpåfyllningen innebär dock att befintlig uppställning av Circle K's personbilsuthyrning kommer att påverkas. Den nya placeringen av centralpåfyllningen innebär också att det befintliga skåpet med gasoltuber i närheten behöver justeras något (Circle K hanterar den justeringen på egen hand). Circle K har bekräftat att de ställer sig positiva till den föreslagna placeringen av centralpåfyllningen inne på stationsområdet (enligt mail från Joakim Rylander 2018-11-02).

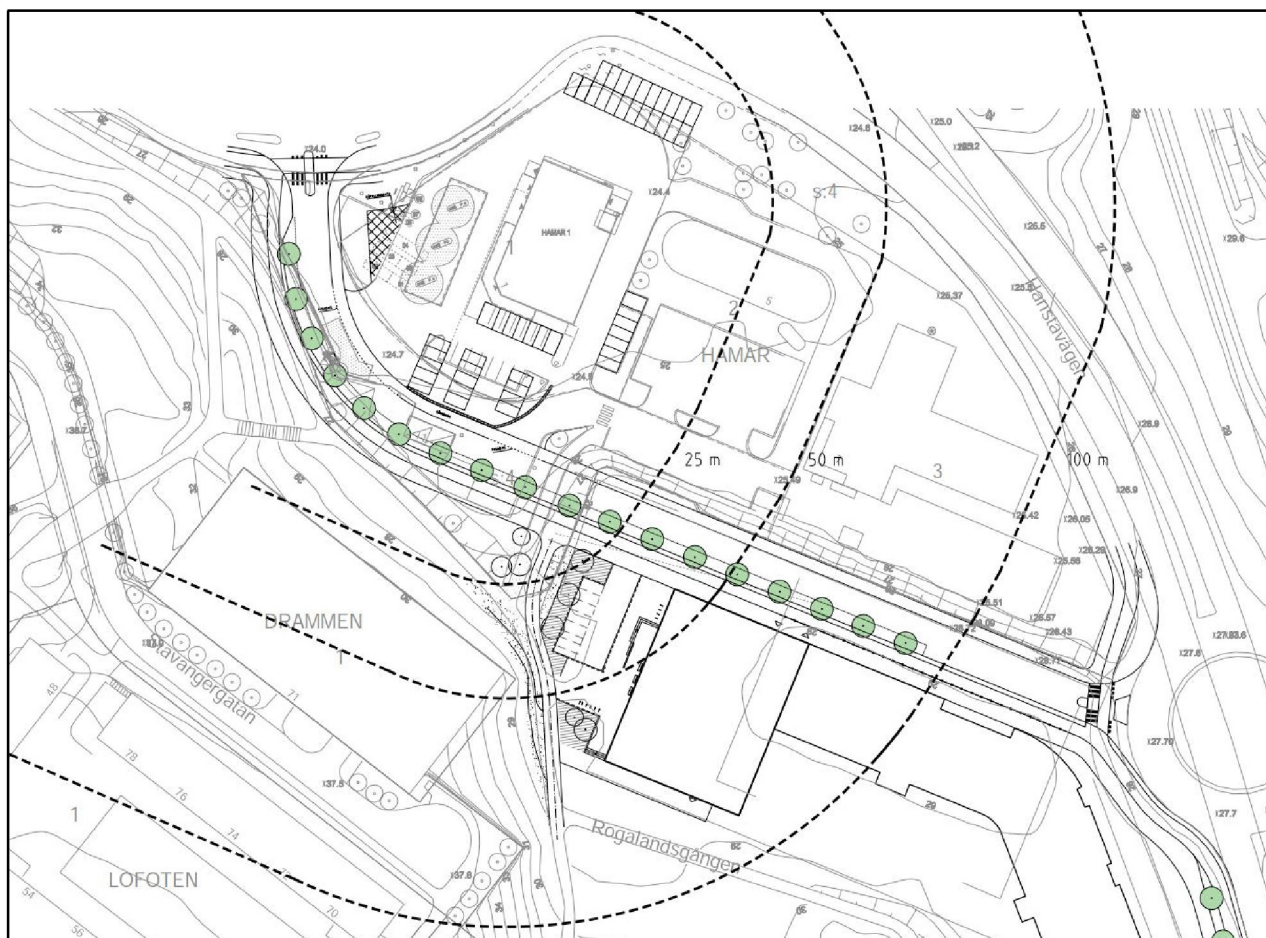
Figur 103: Bebyggelsefria områden 25, 50 och 100 meter från tankbilsekipagets körspår.

Dock, på sin väg till centralpåfyllningen åker tankbilsekipaget runt stationsbyggnaden och befinner sig då närmare än dessa 100 meter från skol- och idrottsbyggnaden. Detta gör att vissa riskreducerande åtgärder ändå behöver utföras. Se figur 13.

angöringsväg kommer tankbilsekipaget närmare än 50 meter från parkeringshuset, vilket enligt riktlinjer för transport av farligt gods, innebär att en framtida ombyggnation av parkeringshus till bostäder inte rekommenderas.

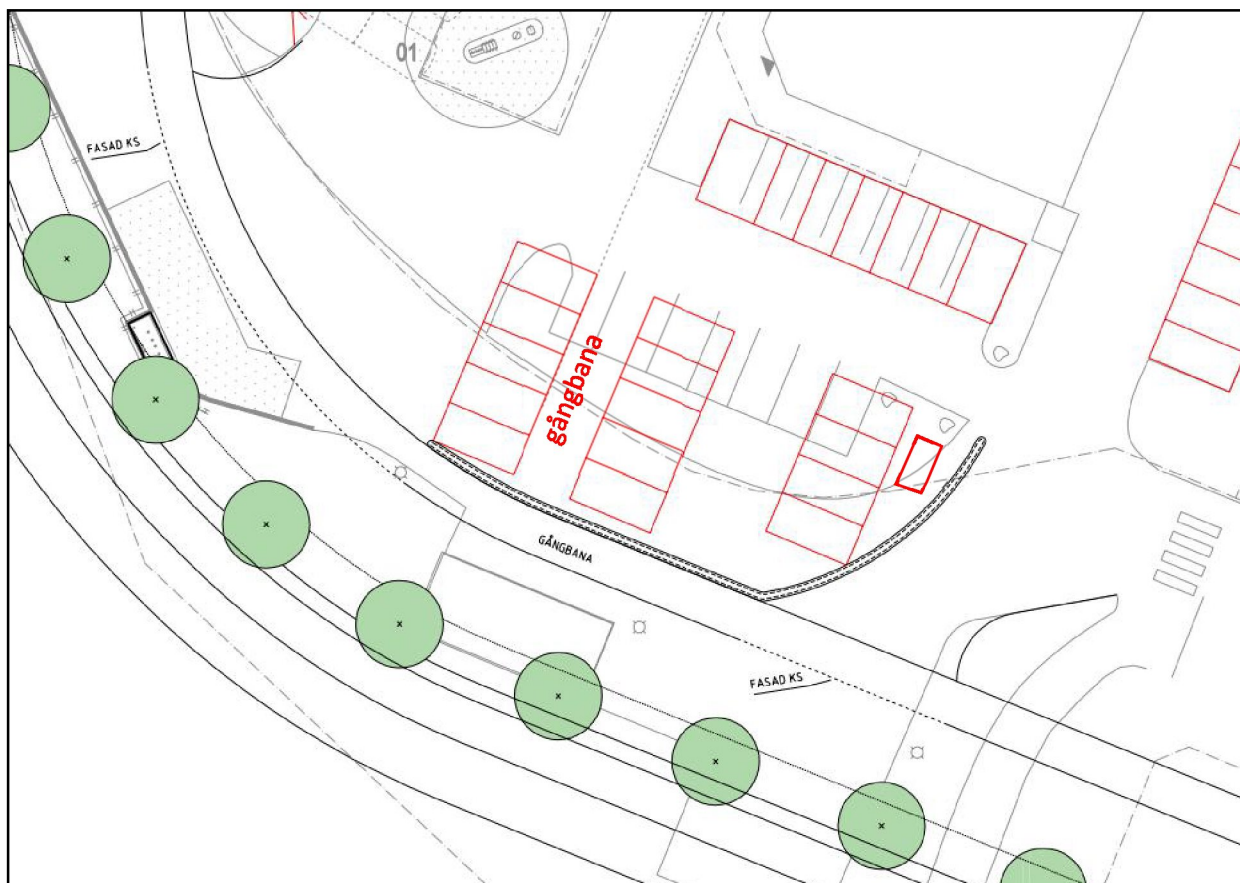
Figur 15: Föreslagen utformning av kundparkering och stolpe för elbilladdning (röd rektangel)

Befintlig kundparkering består av tre olika rader med sju parkeringsplatser vardera, där den norra och östra parkeringsraderna kan behållas med befintlig utformning (inkluderar en parkeringsplats för rörelsehindrade vid den norra parkeringsraden). Däremot tas den södra parkeringsraden (sju stycken) bort och ersätts av 14 nya parkeringsplatser. Dessa nya parkeringsplatser har vridits 90 grader. En parkeringsrad med fem parkeringsplatser nås från huvudinfarten till stationsområdet och avgränsas mot de övriga nio nya parkeringsplatserna med en gångbana som binder ihop gångbanan på den nya lokalgatan med stationsbyggnaden.

Den föreslagna utformningen möjliggör fortfarande åtkomst till parkeringsplatserna både väster- och österifrån. Den laddstolpe för elbilar som idag finns placerad vid den parkeringsrad som utgår är föreslagen att flyttas till röd markering enligt figur 15.

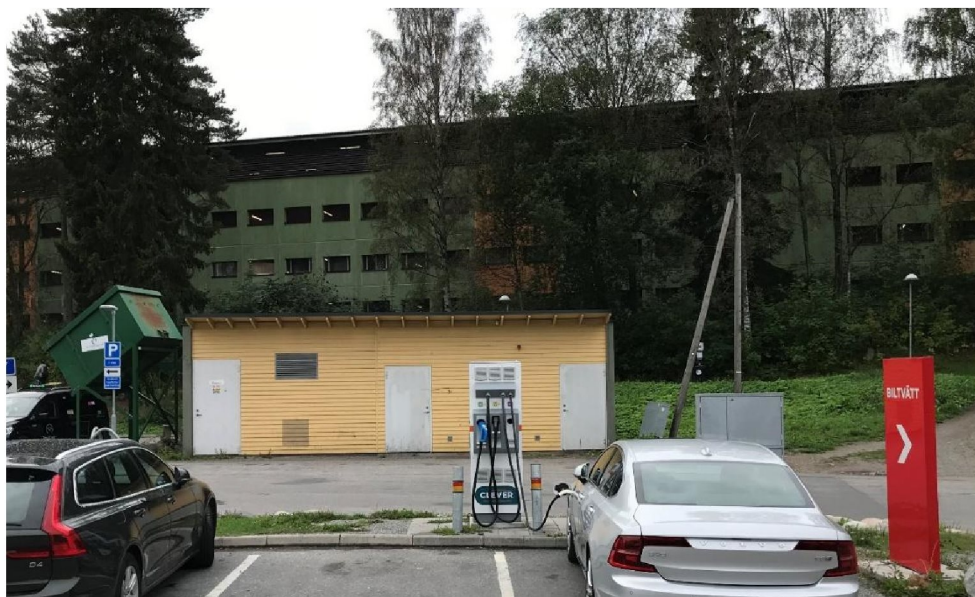
Figur 16: Befintlig laddstolpe för elbilar samt i bakgrunden byggnad innehållandes spillvattenpump, förråd samt nätstation.

Byggnaden innehållandes spillvattenpump, förråd samt nätstation behöver rivas på grund av nya lokalgatans dragning. Spillvattenpumpen behöver ingen överbyggnad utan kan ersättas med lösning med övertäckning med brunnslock. För nätstationen behöver vidare utredning göras för att hitta lämplig plats att omlokalisera till.
