RAPPORT
BÄLLSTA HAMN
MILJÖKONSEKVENSPANALYS

UPPDRAG 281126, Miljöutredning Bällsta hamn mm.
Titel på rapport: Bällsta hamn – inledande miljökonsekvensanalys
Status: Slutversion
Datum: 2018-04-27

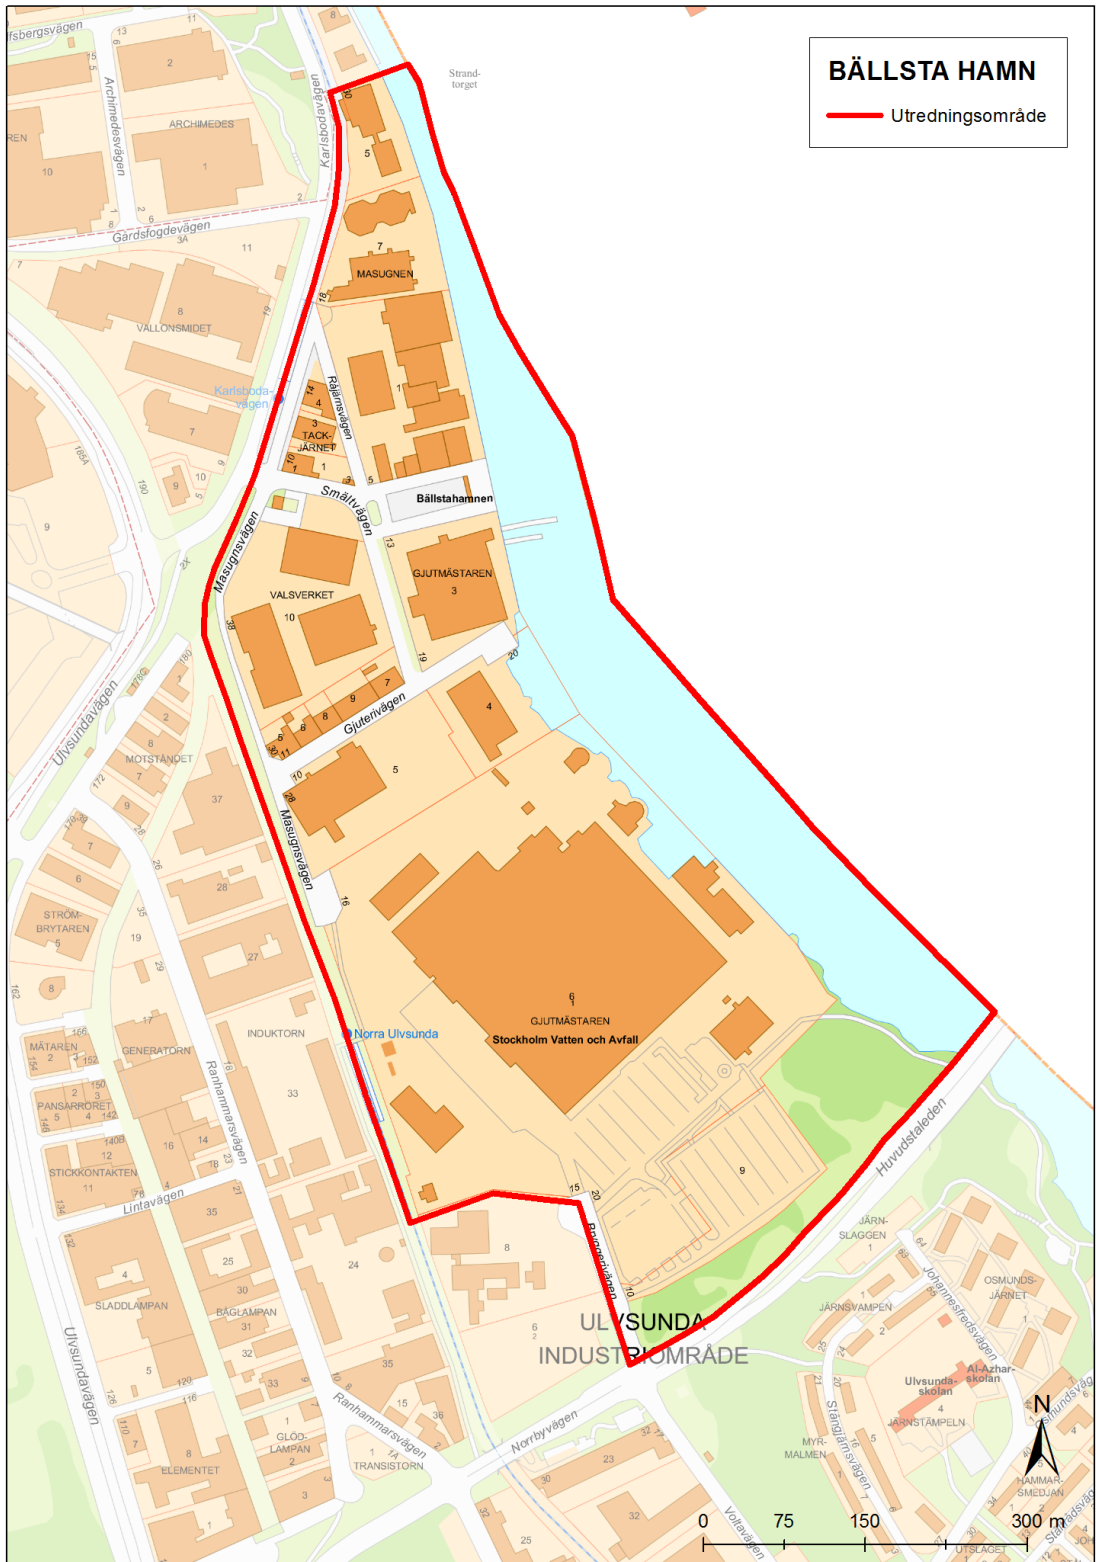
Figur 3. Utredningsområde för miljökonsekvensanalys för Bällsta hamn. Tunna röda linjer visar fastighetsgränser.

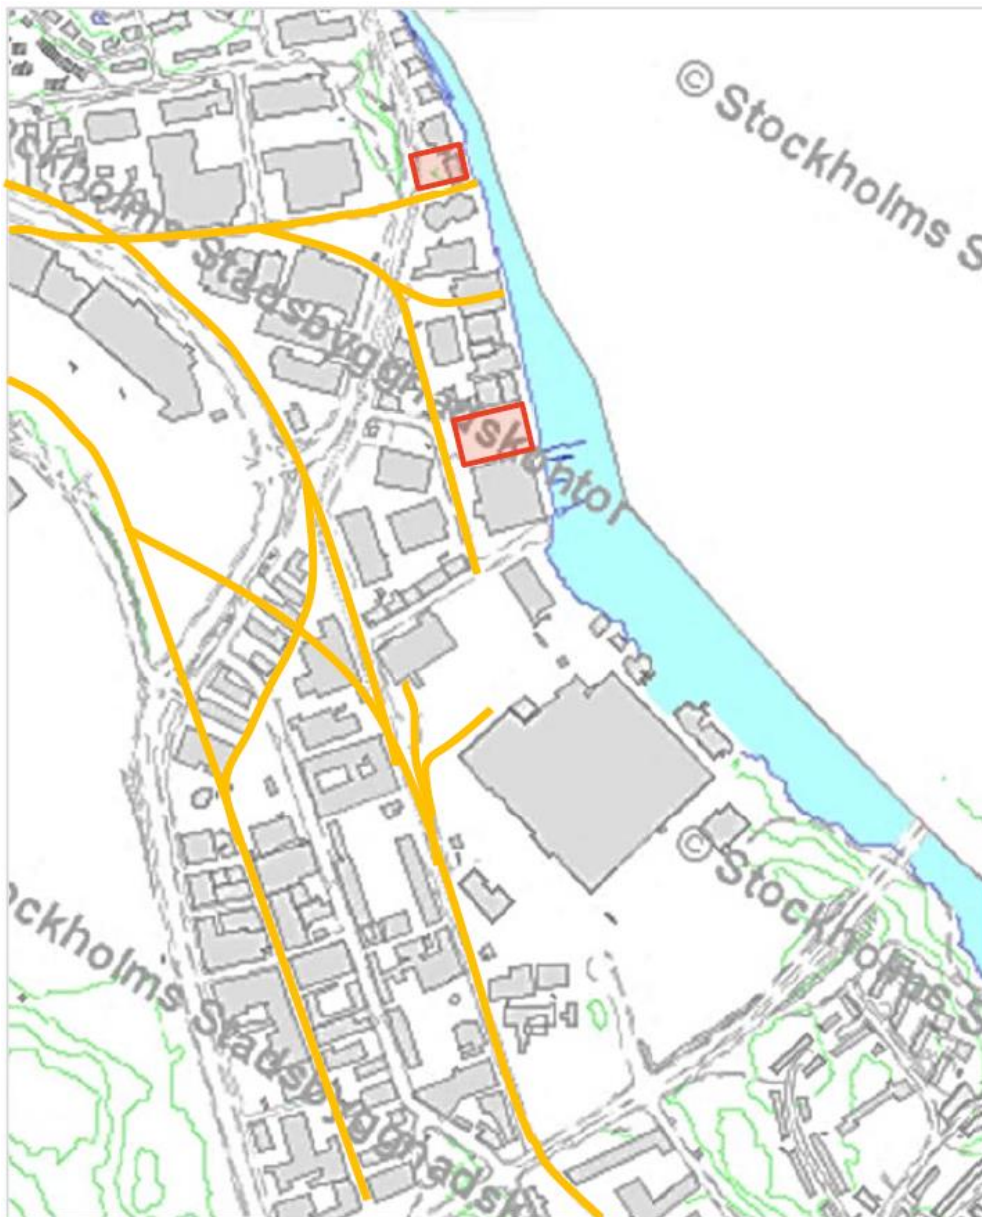
Figur 7. Ungefärlig sträckning för tidigare järnvägar markerade med gult. Röda rutor visar hamnplanerna, på nuvarande fastigheten Masugnen 5 i norr och Bällstahamnen i söder. Källa: Wenanders Byrå 2017.

Mot slutet av 1930-talet började staden planera för att utvidga Ulvsunda industriområde mot öster fram till Bällstaviken. Utbyggnaden påskyndades när staden i början av 1940-talet köpte Norrby gård. På 1940-talet tillkom också två hamnplaner för transporter längs sjövägen, en på södra delen av nuvarande fastigheten Masugnen 5 och en på den yta som idag kallas Bällstahamnen mellan fastigheterna Masugnen 1 och Gjutmästaren 3. Platser för hamnplanerna visas i Figur 7.

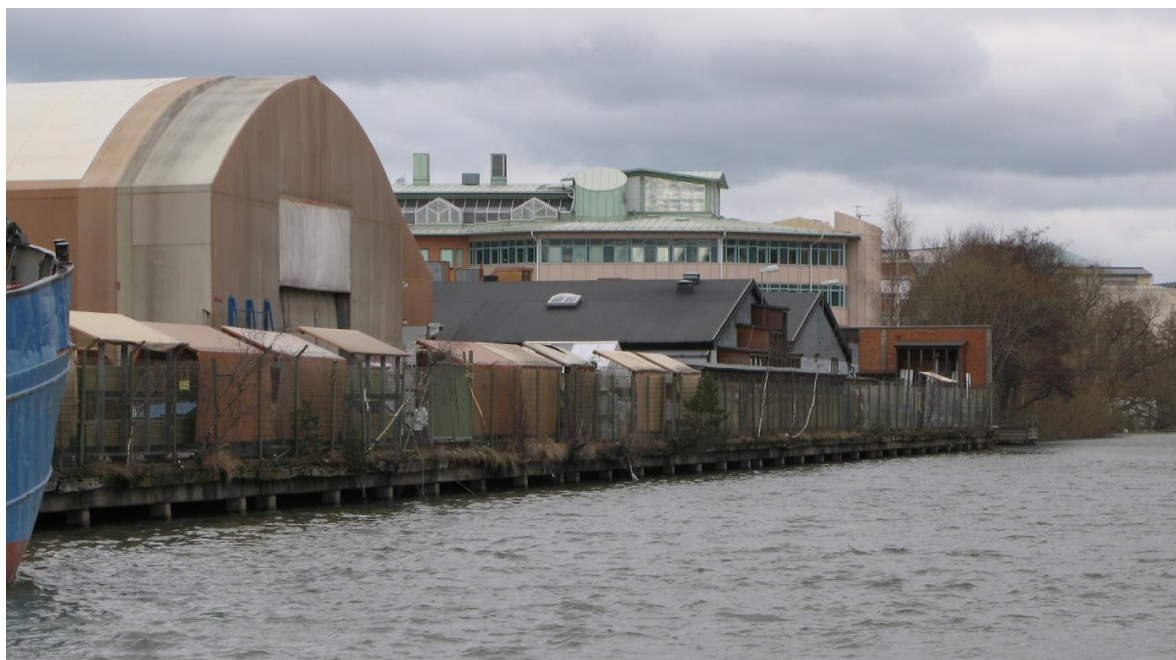
Figur 12. Del av kajen (kajtyp 3 i beskrivningen ovan) som behöver åtgärdas inför utbyggnad av ny stadsdel.
Källa: Betong & stålteknik 2017

Kajtyp 3, sektion 0/146 - 0/321 består av ett betongdäck på betongpålar med en bakre betongbalk. Den bakre betongbalken underspolad.

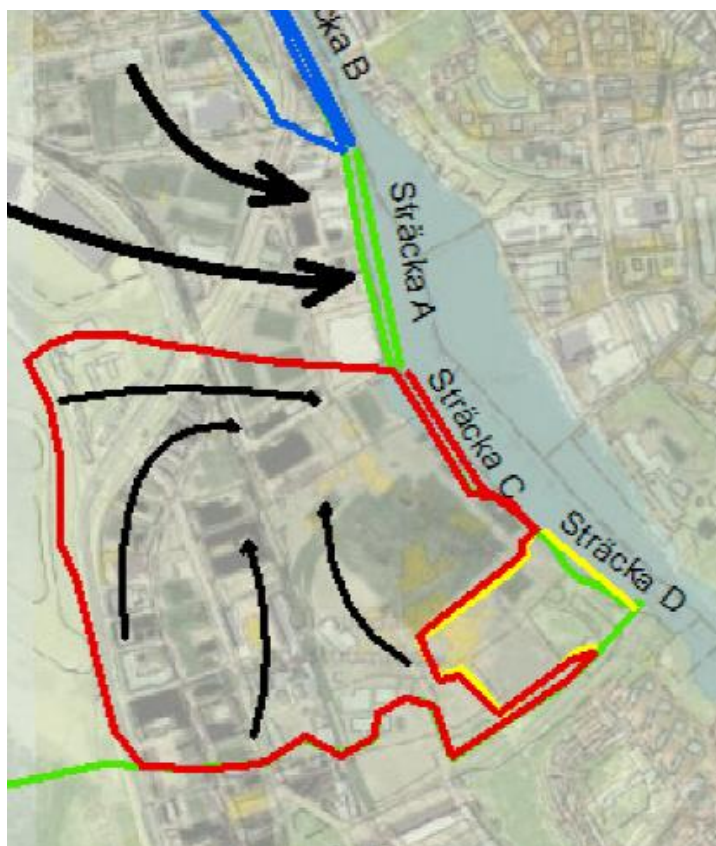
Figur 18. Lokala avrinningsområden. (Källa: Utdrag ur illustration Geosigma 2012)

Avrinningsområdet har delats upp i fyra mindre delavrinningsområden för att möjliggöra en uppdelning av flödesmönster för såväl ytvatten som övre och undre akvifär, se Figur 18. Grundvattenpotentialen, och därmed flödesmönstret, i den undre akvifären kan i större grad avvika från områdets topologi,

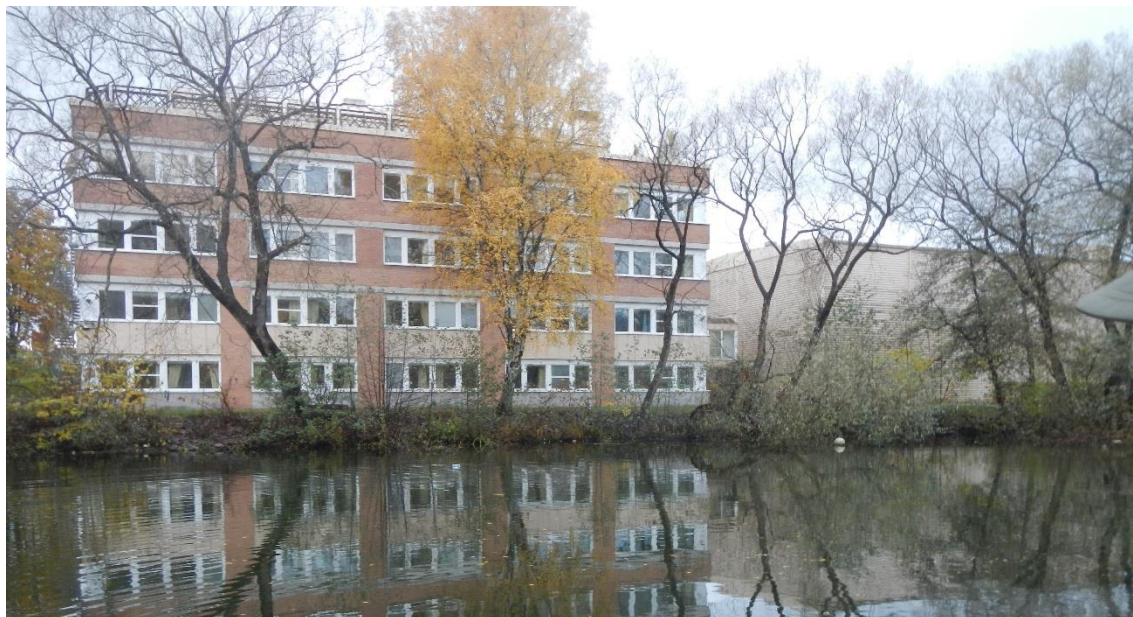
Figur 21. Stranden inom delsträcka 1 består av utfyllnad med sprängsten bevuxen av en smal trädbård.

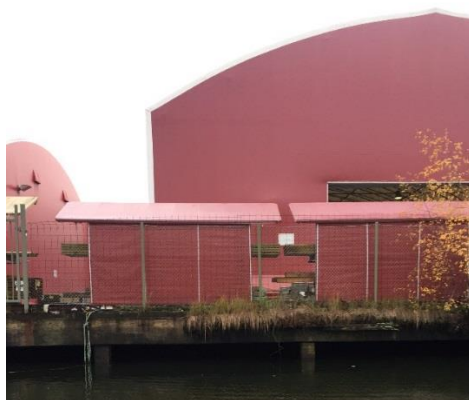
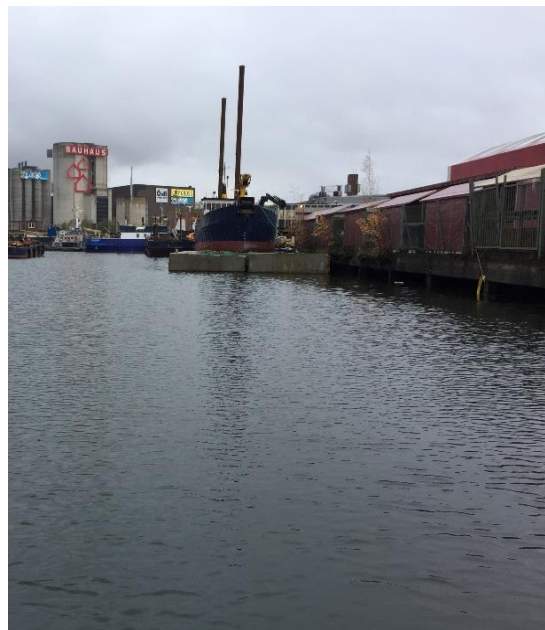
Figur 22. Strandmiljön i delsträcka 2.

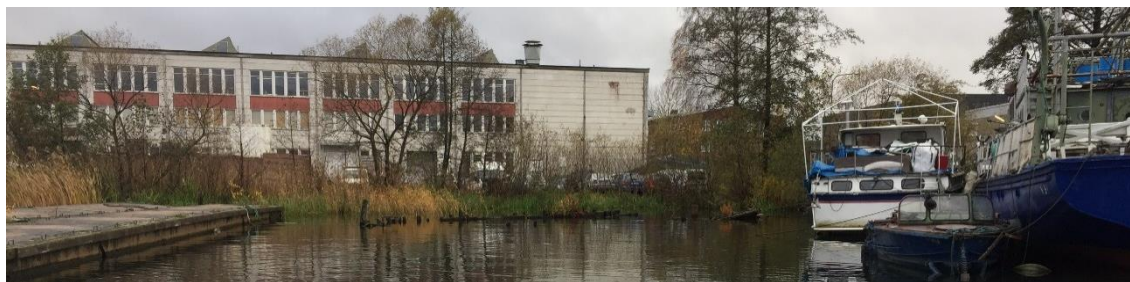
Figur 23. Stranden vid delsträcka 3 var delvis bevuxen av övervattensväxter, delvis bemängd av fartyg, bryggor och annan bråte.

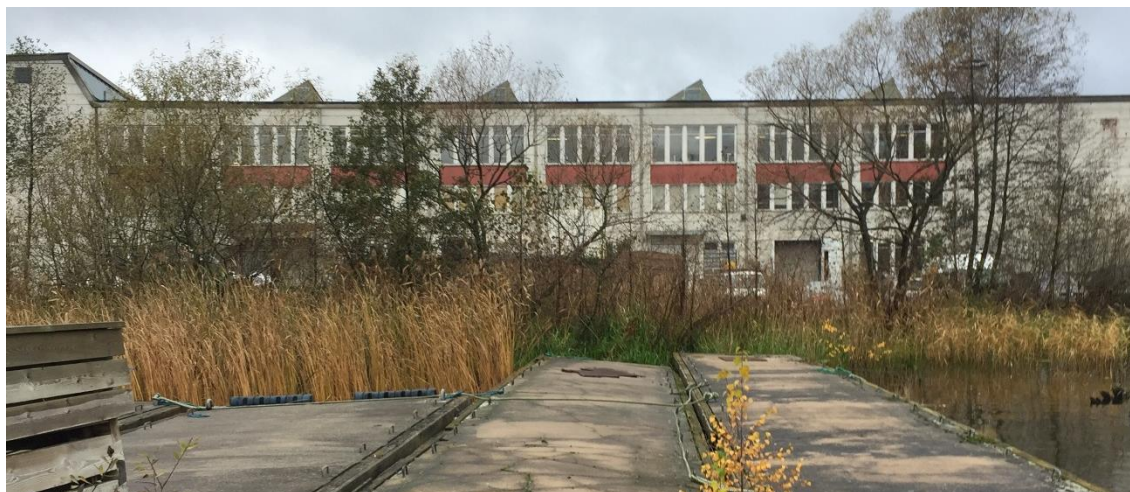
Figur 24. Innanför flytbryggorna fanns ett litet område med frodig strandvegetation och ett potentiellt lekrområde för varmvattenkrävande arter av fisk.

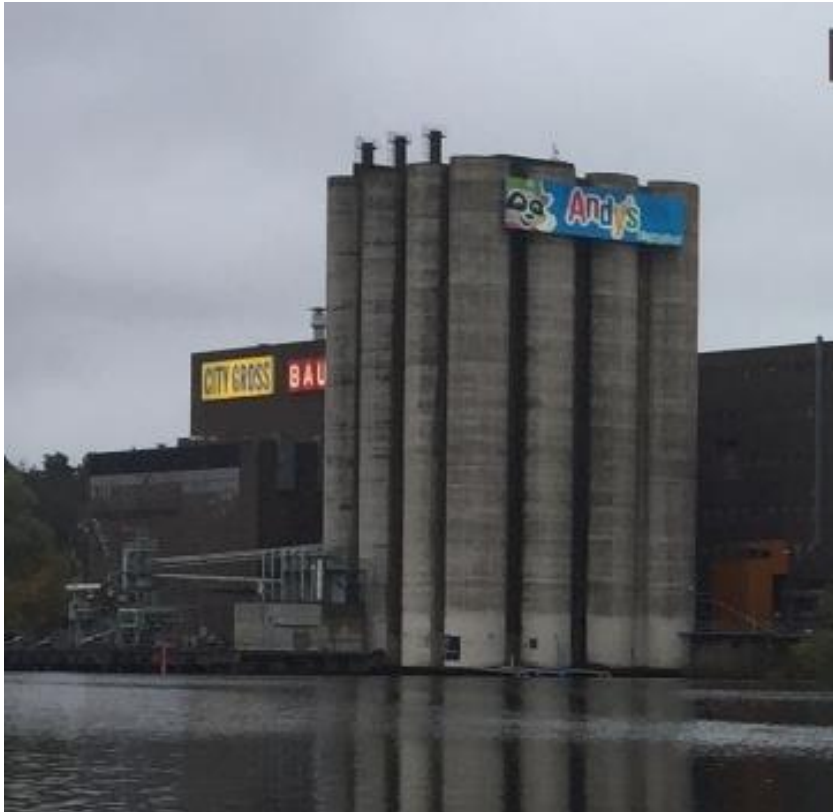
Figur 25. Inom delsträcka 4 bestod stränderna dels av hårdgjorda ytor dels av sprängsten.

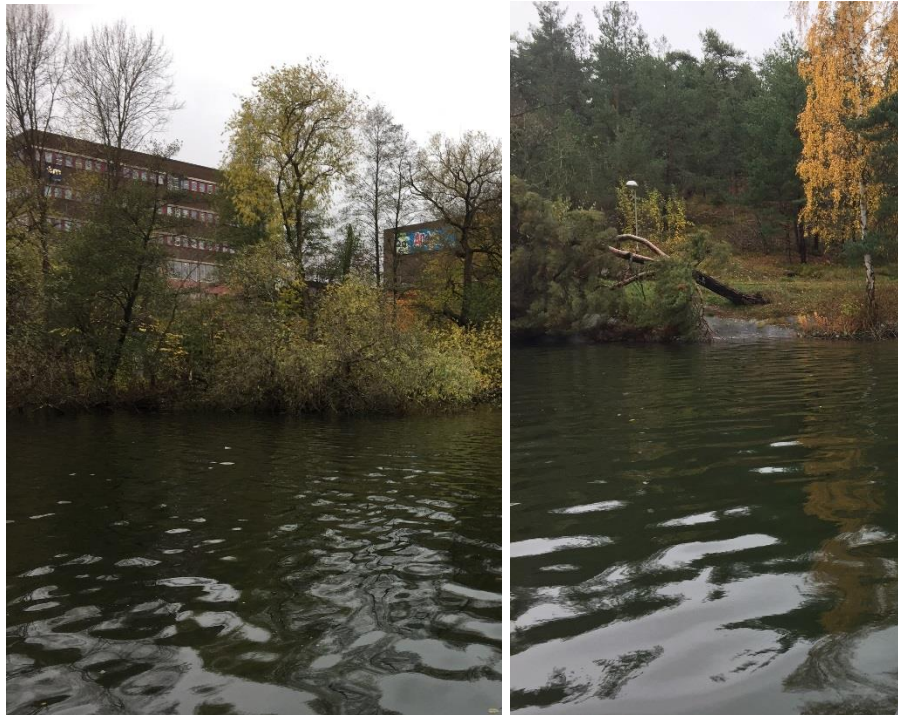
Figur 26. Stranden inom delsträcka 5 består av utfyllnad med sprängsten. De träd som växer ut över vattnet fyller vissa ekologiska funktioner genom att de skapar skydd och substrat åt ryggradslösa djur och fisk.
