Dagvattenutredning Dragningslistan 3, Hägersten

Beställare: Pargema Förvaltning AB, (ZIN Arkitektur)

Datum: 2019-07-10

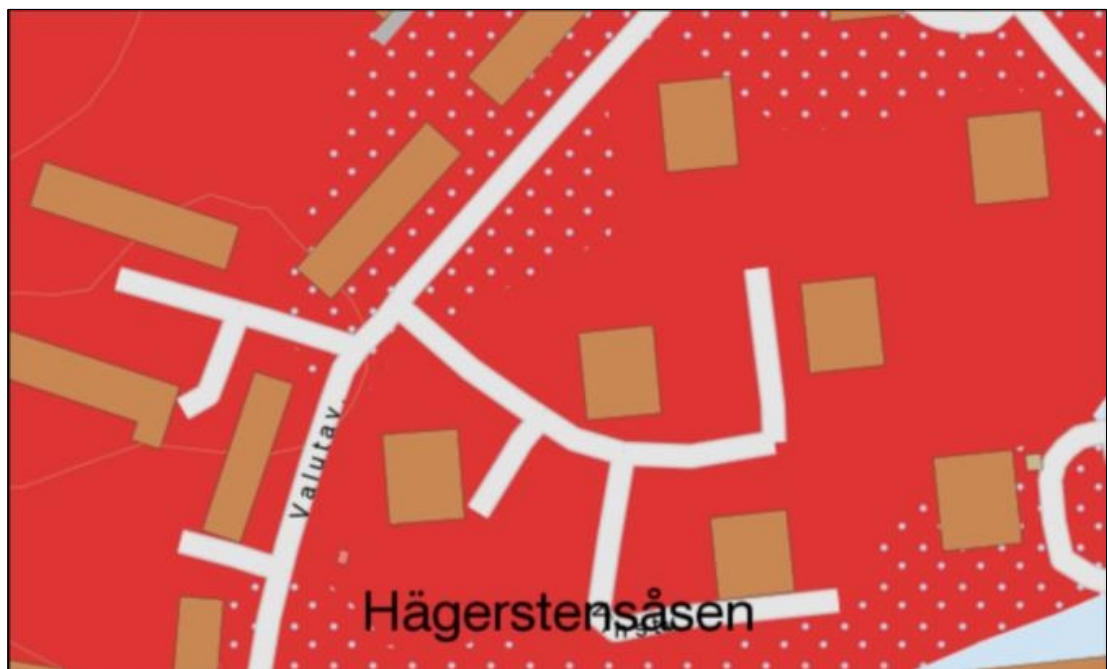
Figur 4. Planområdet, som finns inom det rektangulära området (svart linje), består av urberg (rött) och i nordväst av morän (ljusblå prickar) som överlagrar urberg (SGU, 2019).

Koordinatsystemet är i SWEREF99 TM. Norr är uppåt i figur.

De exakta markförhållandena är inte undersökta men enligt SGU:s jordartskarta (SGU, 2019a) består planområdet av urberg och i nordväst av urberg som överlagras av morän. (figur 4). Morän som oftast är en grovkornig jordart har normalt större infiltrationskapacitet än jordar med högre andel finkornigt material som exempelvis leror. Det är rimligt att anta att grundvatten bildas inom den sydöstra delen av området (som är en lokal höjdpunkt) för att sedan strömma mot lägre områden i omgivningen.

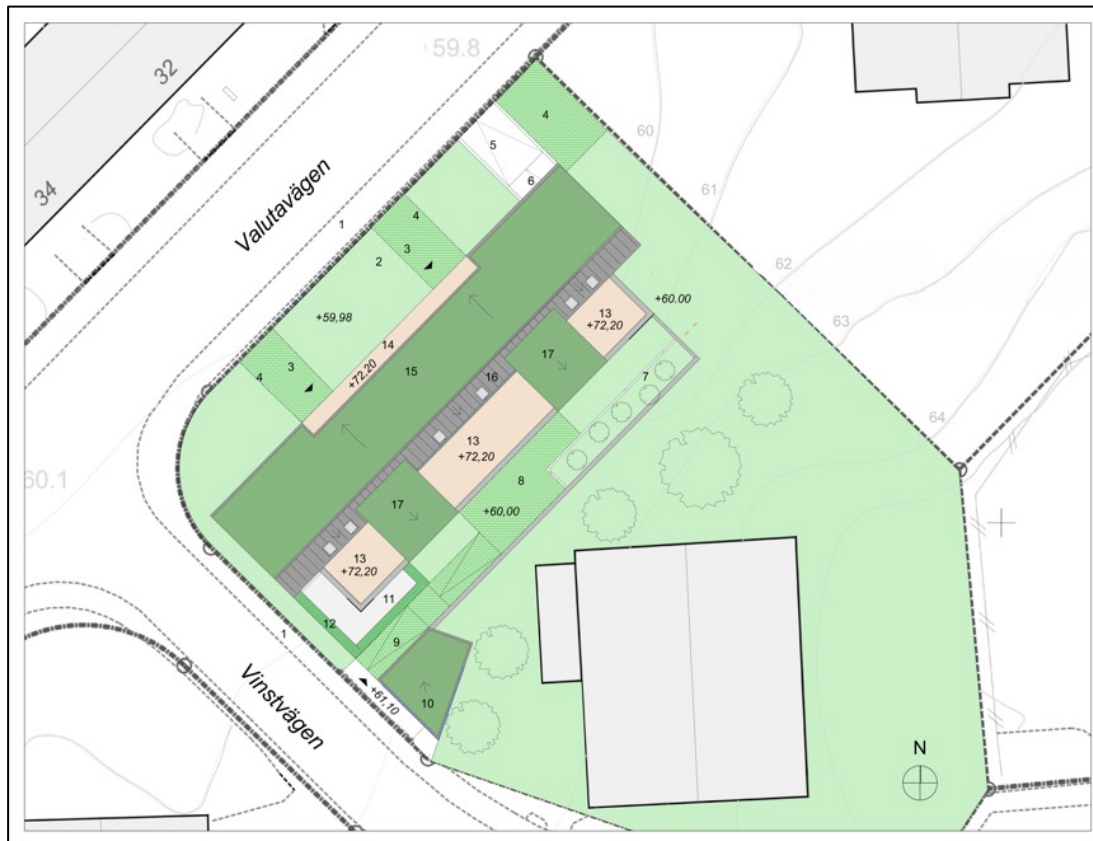
Figur 5. Situationsplan för den planerade situationen inom planområdet. Se bilaga 1 för teckenförklaring av situationsplanen. Underlag erhållet från ZIN Arkitektur.

Ritning över den planerade situationen för utredningsområdet visas i figur 5 (ritning från 2019-03-29).

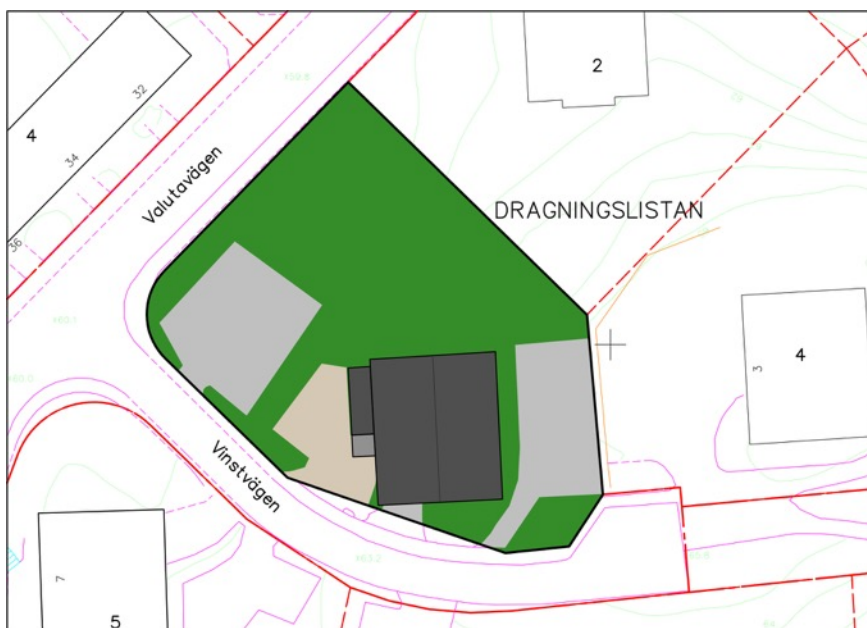
Figur 7. Planområdet för den befintliga situationen delas in i blandat grönområde (mörkgrönt), två parkeringsytor (grå), en gårdsplan (beige) samt takytor (mörkgrå) och en liten infart (grå asfaltsyta) till befintlig byggnad. Ritunderlag från ZIN Arkitektur. Norr är uppåt i figur. Koordinatsystemet är SWEREF99 18 00.

Beräkningar av nuvarande flöden har utgått från fördelning av ytor enligt tabell 1, utifrån figur 7.

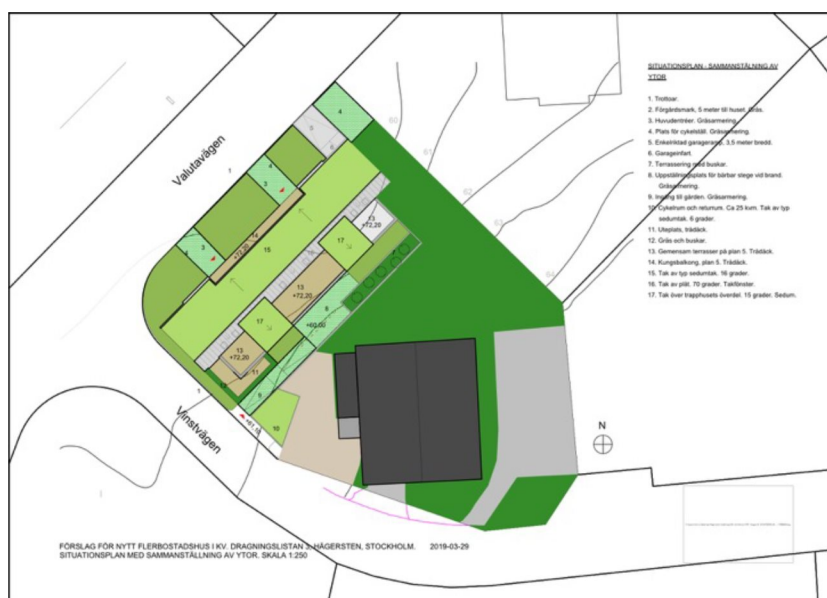
Figur 7. Planerad situation med indelning enligt tidigare för mörkgrönt område, takyta (befintlig byggnad), gårdsplan (beige) samt indelning av ytor för det nya flerbostadshuset i nordväst. Ritunderlag från ZIN Arkitektur. Norr är uppåt i figur. Koordinatsystemet är i SWEREF99 18 00.

Utifrån ritning från ZIN Arkitektur (figur 9) har planområdet klassats enligt schablontyper från StormTac för markanvändning. Den östra delen av området (med befintlig byggnad) förändras inte nämnvärt och har klassats som för den befintliga situationen. De olika markanvändningstyperna har därefter areaberäknats i AutoCAD för att kunna beräkna dimensionerande flöden och föroreningsbelastning i dagvattenprogrammet Stormtac Web. Resultat presenteras i kapitel 7 och 9.

Den nya fördelningen av ytor, som ligger till grund för framtida flöden, redovisas i tabell 2, och kommer utifrån figur 9.

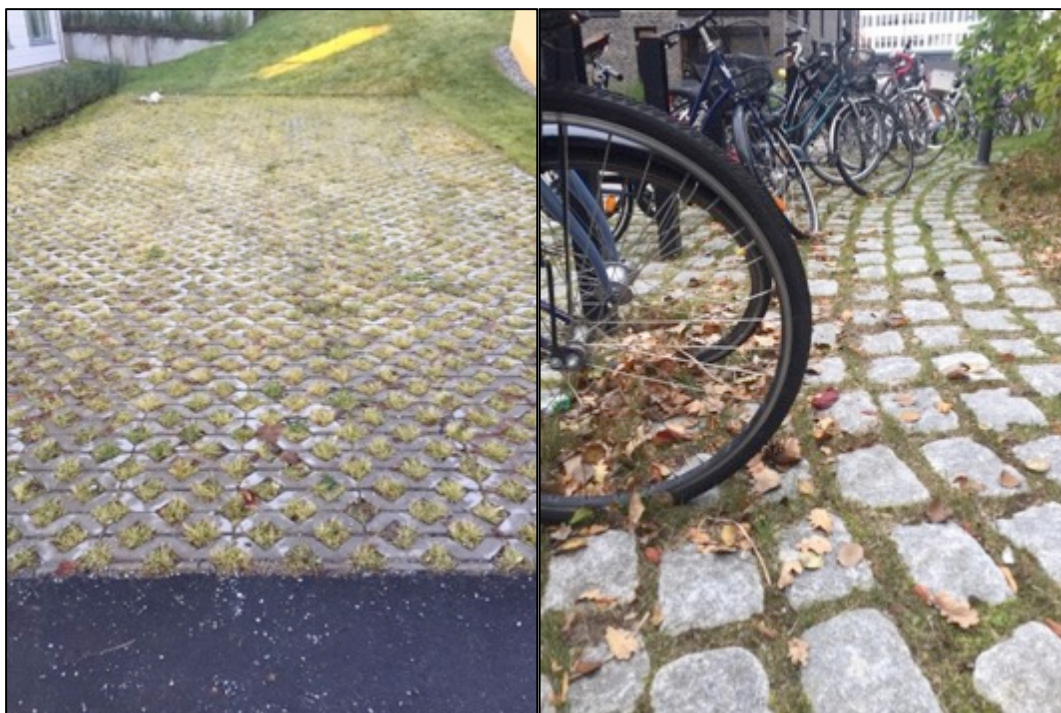
Figur 8. Till vänster: yta belagd med rastersten. Till höger: cykelparkering belagd med marksten. Dagvatten kan infiltreras i fogarna mellan stenarna. Foto Geoveta

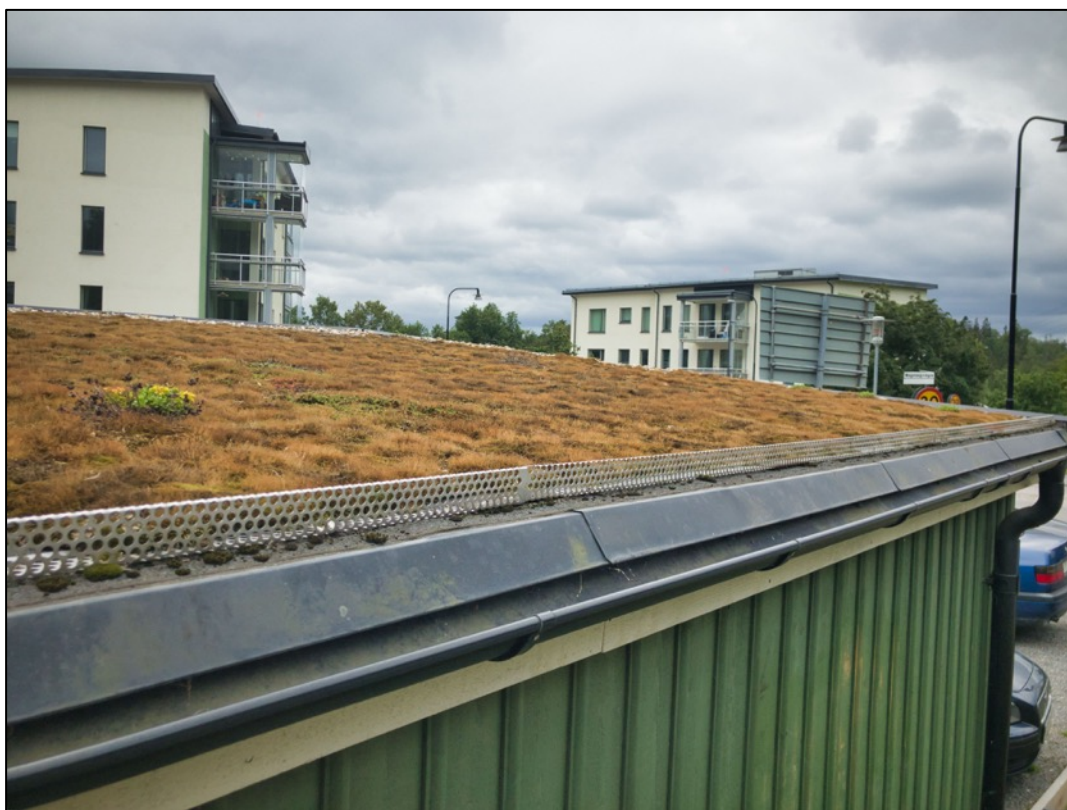
Figur 11. Grönt tak på ett garage. Foto Geoveta.

Gröna tak, exempelvis sedumtak, minskar de dimensionerande flödena ut från planområdet (figur 11-12). Sedumtak med en avrinningskoefficient på 0,3 (enligt StormTac Web v19.1.2) och rastersten med en avrinningskoefficient på 0,68 minskar den reducerade arean inom planområdet.

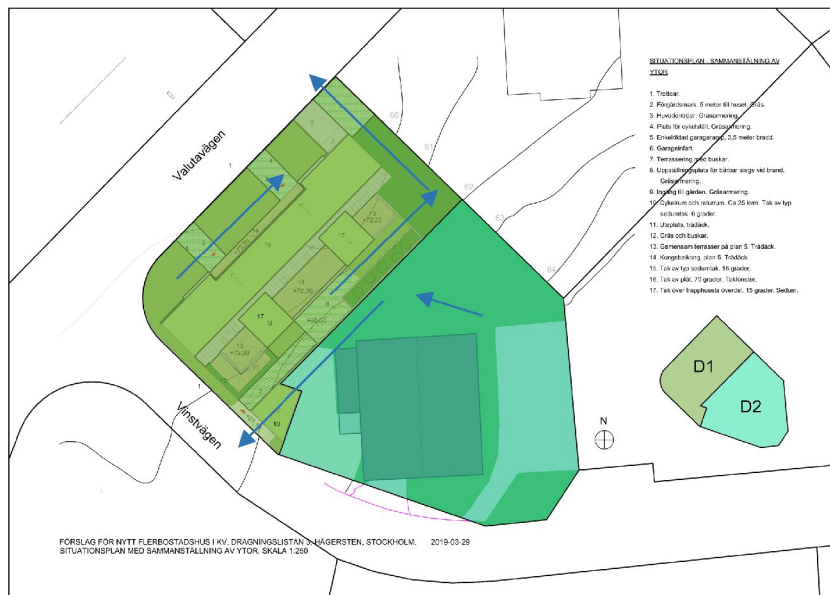
Figur 13. Flöden för den planerade situationen. Ritunderlag från ZIN Arkitektur, modifierat av Geoveta. Koordinatsystemet är i SWEREF99 18 00.

Flöden för den planerade situationen visas i figur 13.

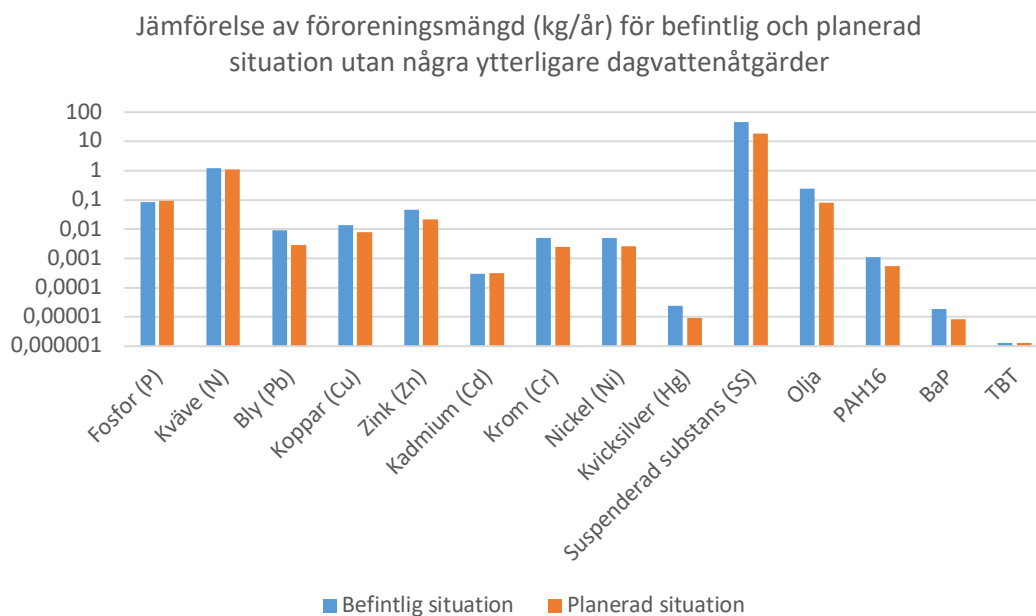
Figur 14. Jämförelse av föroreningsmängder för befintlig och planerad situation utan några dagvattenåtgärder (utöver det gröna tak och gräsarmeringen som ligger i förslaget). Observera att y-axelns skala är logaritmisk med basen 10.

Figur 14 redovisar en jämförelse mellan den befintliga och planerade situationen med avseende på föroreningsmängder (kg/år) från planområdet.

Figur 14 visar att majoriteten av föroreningar minskar efter exploatering. Endast fosfor och kadmium ökar och då ytterst marginellt. Vidare visar tabellen att miljö kvalitetsnormerna inte äventyras av den föreslagna situationsplanen.

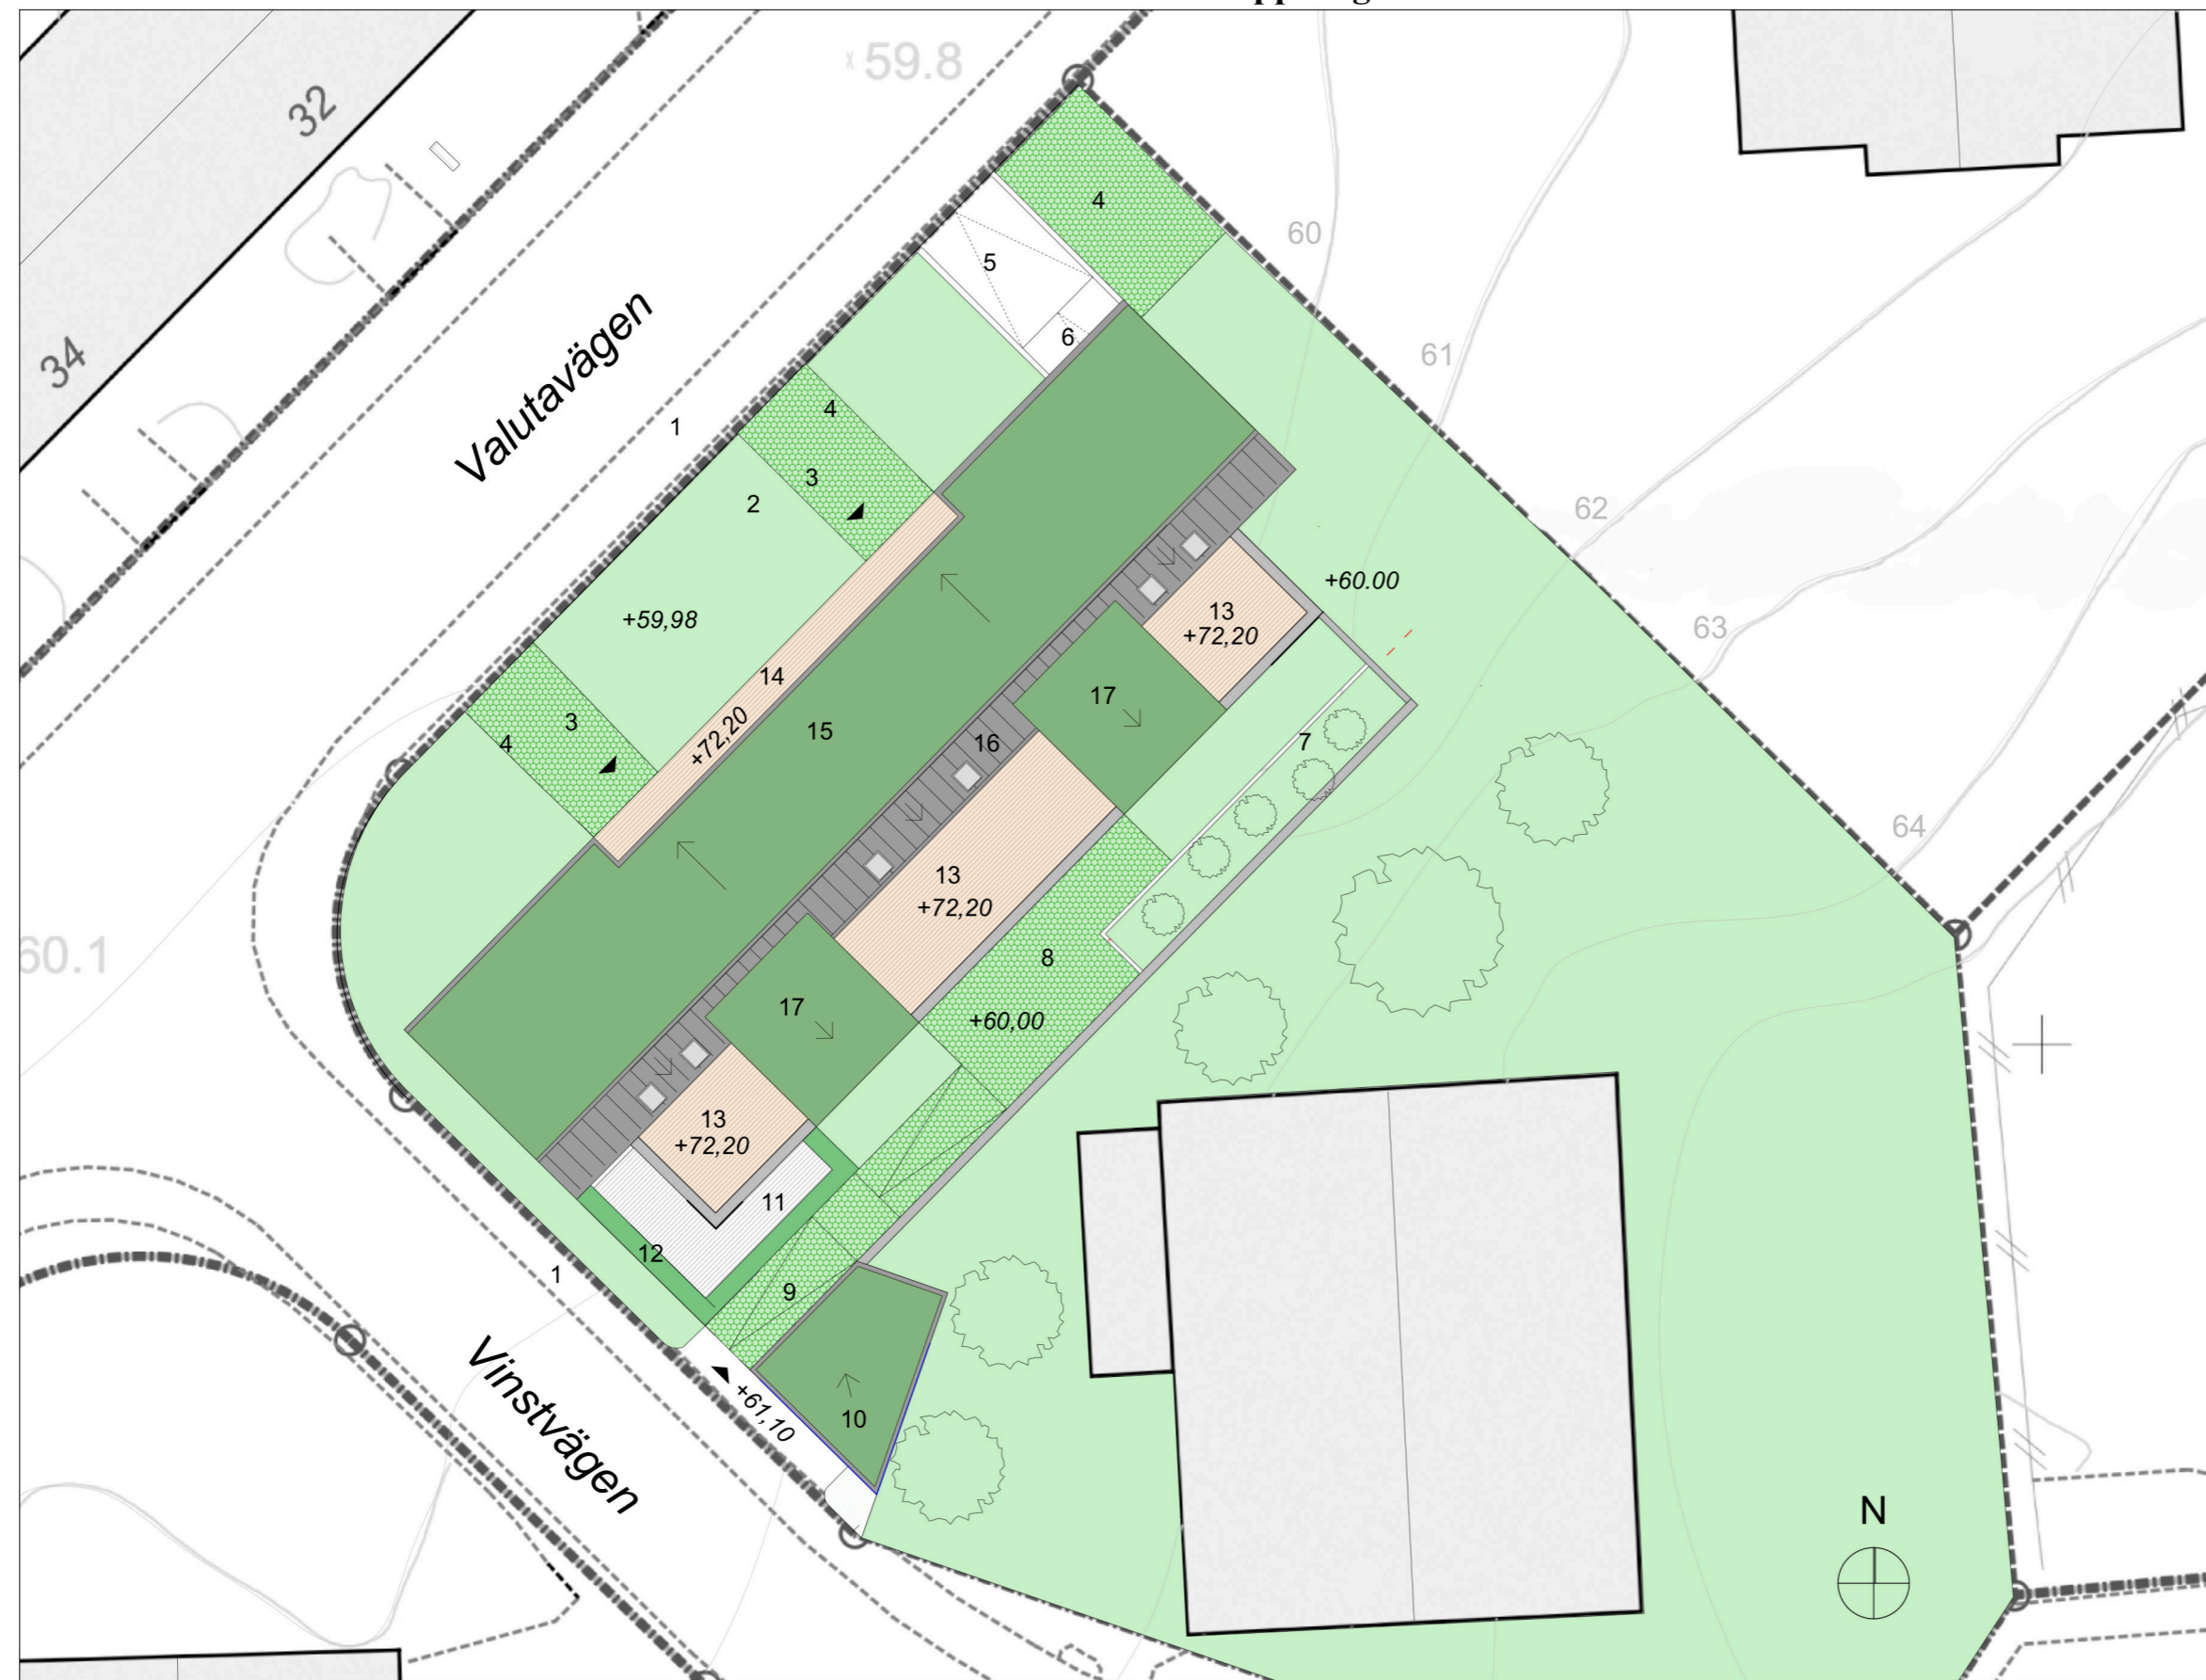
SITUATIONSPLAN - SAMMANSTÄLLNING AV YTOR

1. Trottoar.
2. Förgårdsmark, 5 meter till huset. Gräs.
3. Huvudentréer. Gräsarmering.
4. Plats för cykelställ. Gräsarmering.
5. Enkelriktad garageramp, 3,5 meter bredd.
6. Garageinfart.
7. Terrassering med buskar.
8. Uppställningsplats för bärbar stege vid brand. Gräsarmering.
9. Ingång till gården. Gräsarmering.
10. Cykelrum och returrum. Ca 25 kvm. Tak av typ sedumtak. 6 grader.
11. Uteplats, trädäck.
12. Gräs och buskar.
13. Gemensam terrasser på plan 5. Trädäck.
14. Kungsbalkong, plan 5. Trädäck.
15. Tak av typ sedumtak. 16 grader.
16. Tak av plåt. 70 grader. Takfönster.
17. Tak över trapphusets överdel. 15 grader. Sedum.

- Bilaga 1 Situationsplan Dragningslistan 3, Hägersten

Bilaga 1 - Situationsplan Dragningslistan 3, Hägersten
