## ÖVERSIKTLIGT PM GEOTEKNIK

### KV VÅRDAREN, RÅCKSTA STOCKHOLM

**UPPDRAG** 293205, Kv Vårdaren  
Titel på rapport: Projekteringsunderlag-PM Geoteknik,  
Status:  
Datum: 2019-05-24

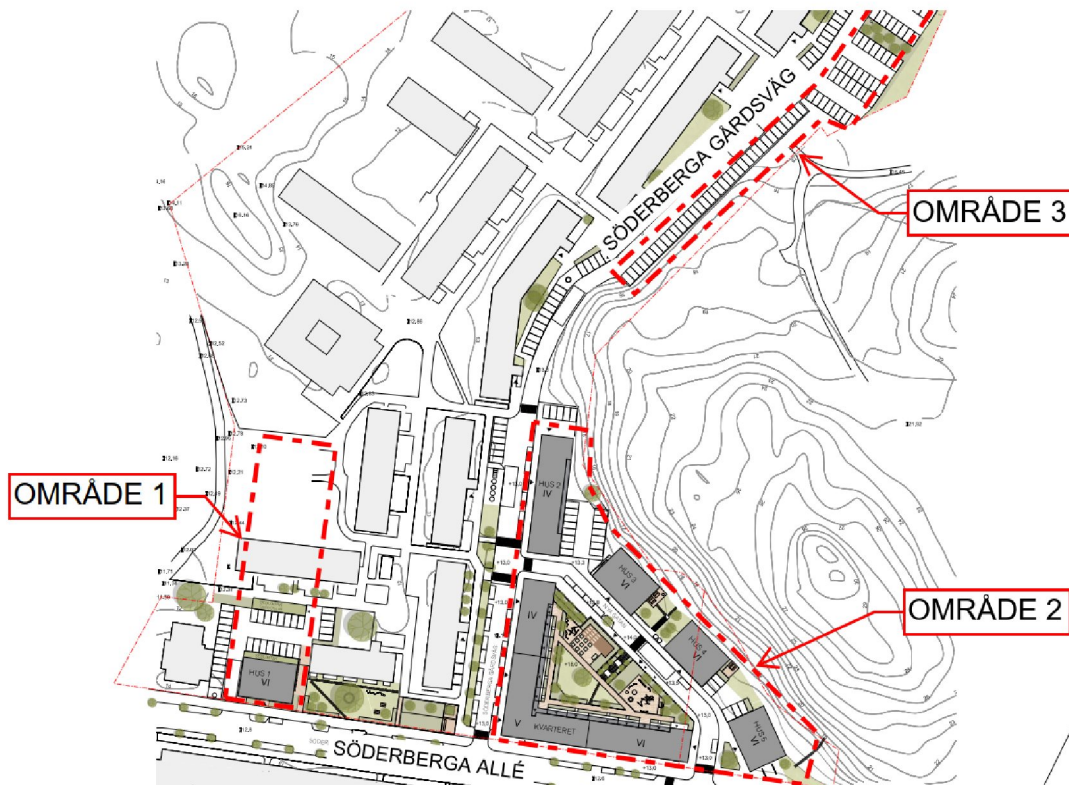
Figur 3. Situationsplan med befintliga byggnader (ljusgrått) och planerade nya byggnader (mörkgrått), daterad 2019-10-15.

Olika alternativ av ny bebyggelse utreds för närvarande. I figur 3 nedan ses befintliga byggnader i ljusgrått och planerade preliminära nya byggnader med antal våningar i mörkgrått.
