Version: 1.0
Datum: 2019-09-25
Vår referens: 2017/2327/9.5
Handläggare: Magnus Asp
Magnus.Asp@smhi.se
011-495 85 15

Ny komplettering till vindkomfortstudie för Rangstaplan i Högdalen, Stockholm

Bakgrund och syfte

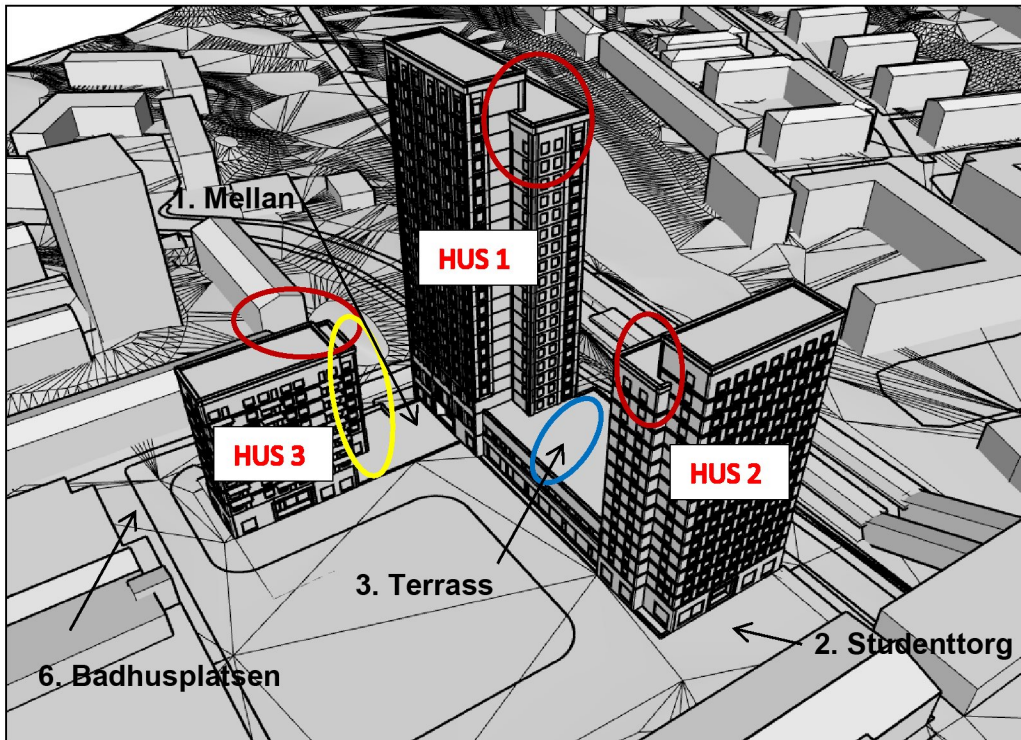
Figur 1a. Nuvarande utformning.

Figur 1 och 2 visar den nuvarande planens utformning av byggnaderna på Rangstaplan respektive den utformning planen hade när vindkomfortstudien gjordes. De största förändringarna är markerade med cirklar i figur 1. Ingen av de tre byggnaderna har förändrats nämnvärt i total höjd men nivåerna på delar av byggnaderna har ändrats (röda cirklar). Terrassen mellan hus 1 och hus 2 har förändrats så att den bara har en nivå istället för två (blå cirkel). Husens fotavtryck har också förändrats (gula cirklar).

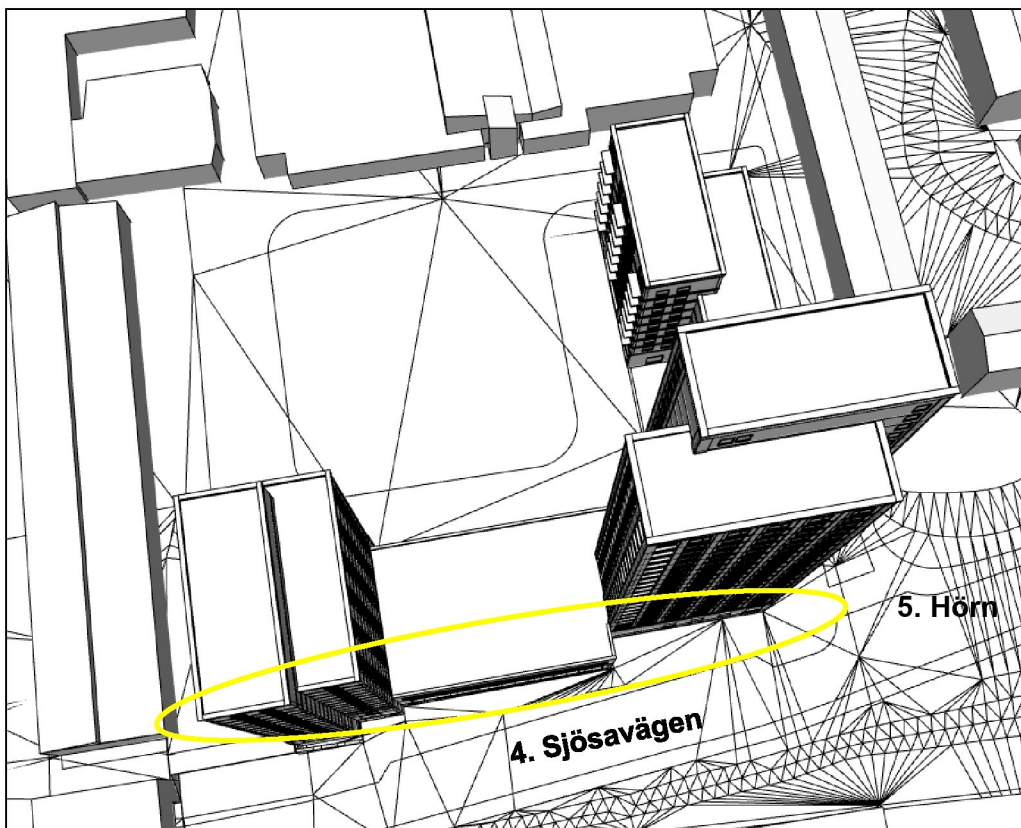
Figur 1b. Nuvarande utformning.

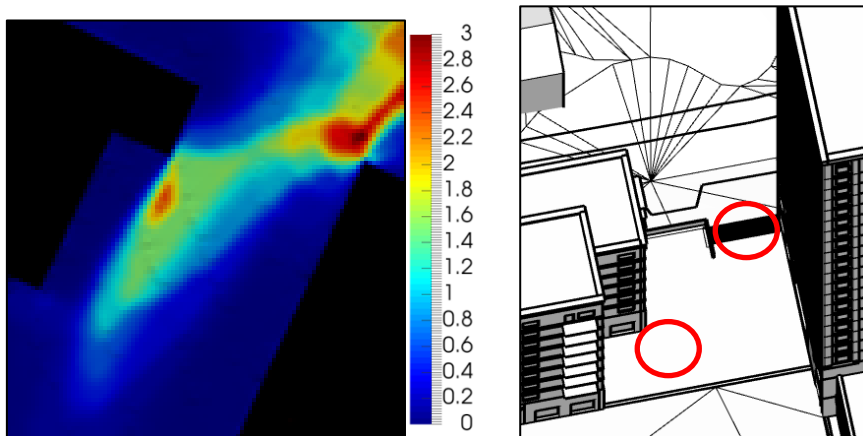
Figur 3. Till vänster - Procent av tiden som vindens hastighet överstiger 5 m/s, på 2 m höjd över marken. Utsnitt av "Mellan" från resultatbild i vindkomfortrapporten. Med den nya utformningen (till höger) väntas ett liknande vindklimat med maxima ungefär vid de röda ringarna i den högra bilden.

Med den nya utformningen blir utrymmet mellan hus 1 och hus 3 något bredare än i den ursprungliga planen. Fotavtrycket blir liknande med en bredare öppning mot Rangstaplan och en mindre smalare öppning mot Rangstagatan. I den ursprungliga utformningen hade hus 3 en lägre del mot passagen. Nu är hus 3:s fasad mot passagen lika hög som resten av byggnaden.

Att utrymmet blivit något bredare gör att man kan förvänta sig att vindens acceleration genom passagen minskar. Att hus 3:s fasad mot passagen blivit högre bör å andra sidan ge en förstärkning av vinden. Vilken av dessa båda förändringar som ger störst effekt är svårt att avgöra. Sannolikt tar de ungefär ut varandra så att vindens strömning genom passagen blir likartad jämfört med tidigare utformning. De blåsigaste förhållandena väntas fortfarande vid vind från nordost och ost. Mest vindutsatta platser blir sannolikt de markerade med röda ringar i Figur 3:s högra bild, dvs nära motsvarande platser i den ursprungliga planen.

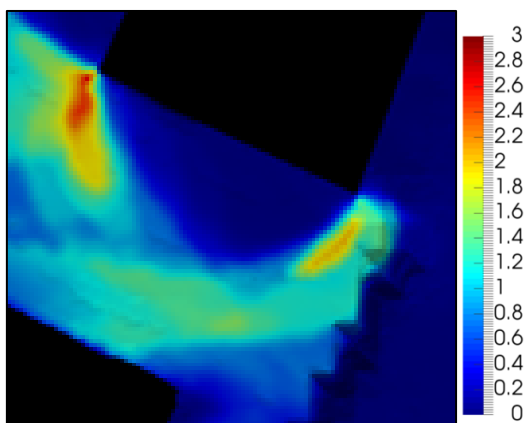
Figur 4. Procent av tiden som vindens hastighet överstiger 5 m/s, på 2 m höjd över marken. Utsnitt av Studenttorget från resultatbild i vindkomfortrapporten. Med den nya utformningen väntas möjligen en marginell förbättring av vindkomforten på platsen.

För studenttorget väntas förändringarna inte ha någon betydande påverkan på vindmiljön. Uppdelningen av hus 2:s västra fasad i två delar göra kan göra att förstärkningen vid västlig och nordvästlig vind mildras något på studenttorget och istället till viss del flyttas till västra sidan av byggnaden. Totalt sett kan detta innebära en marginell förbättring av vindkomforten på studenttorget.

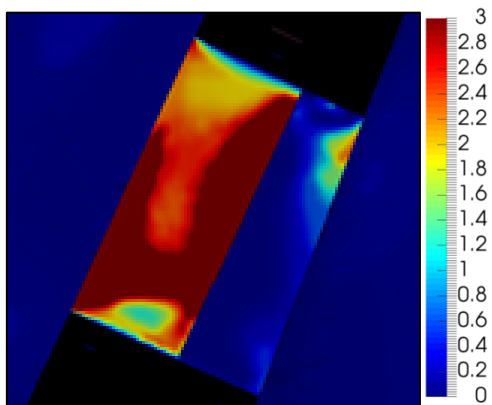
Figur 5. Procent av tiden som vindens hastighet överstiger 5 m/s, på 2 m höjd över marken och terrassens golv. Utsnitt av terrassen från resultatbild i vindkomfortrapporten. Med den nya utformningen bedöms hela terrassen få en vindmiljö liknande resultaten för den övre (västra) nivån.

I den tidigare utformningen var terrassen mellan hus 1 och hus 2 uppdelad i två nivåer. Den nuvarande utformningen av terrassen med bara en nivå togs dock upp i vindkomfortrapporten som ett alternativ som övervägdes. De bedömningar av vindmiljön som gjordes i rapporten, av alternativet med terrassen i en nivå, gäller fortfarande. Det innebär att enplansterrassen sannolikt får en vindmiljö liknande resultaten för den övre nivån i rapporten där en stor del av ytan har för hög andel vindar över 5 m/s för att klara kriteriet för långvarig vistelse.

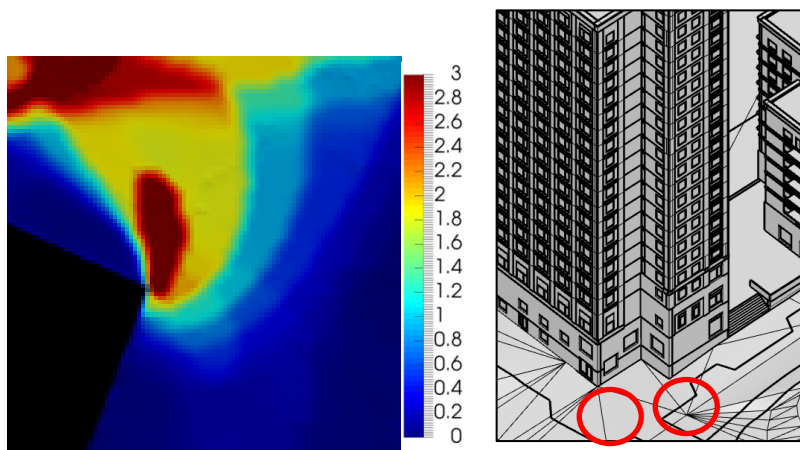
Figur 6. Till vänster - Procent av tiden som vindens hastighet överstiger 5 m/s, på 2 m höjd över marken. Utsnitt av ”hörnet” från resultatbild i vindkomfortrapporten. Resultatet bedöms vara på ungefär samma nivå med maxima ungefär vid de röda ringarna i den högra bilden.

Förändringarna i den nya utformningen bedöms inte påverka vindklimatet i närheten av det nordöstra hörnet på hus 1 på något avgörande vis. Slutsatserna i vindkomfortrapporten kvarstår att detta väntas bli en vindutsatt plats bäst lämpad för kortvarig vistelse. Skillnaden blir att de mest vindutsatta delarna av platsen flyttas något. Troligen blir det blåsigast i områdena markerade med röda ringar i Figur 6:s högra bild.
