Hufvudstaden AB

PM - Orgelpipan inventering

Uppdragsnummer: 19215

Liljemark Consulting AB

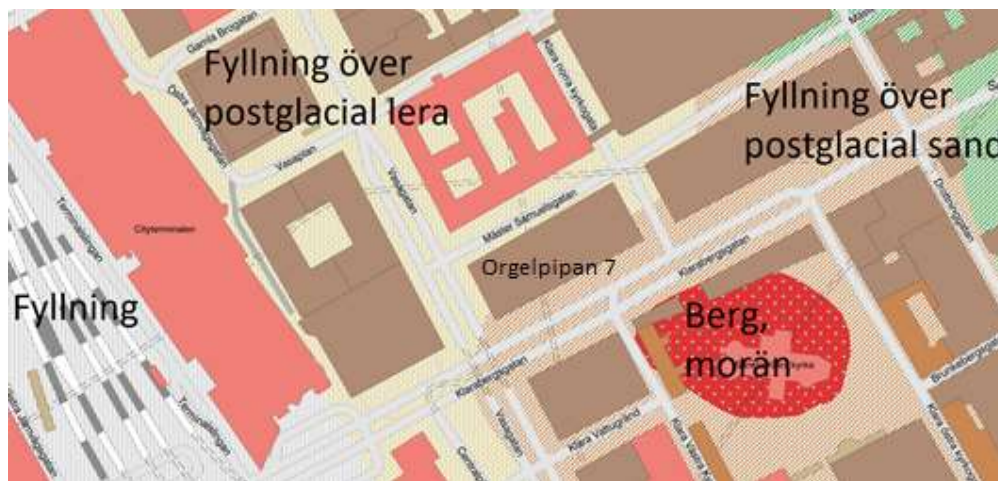
Figur 2. Jordarter inom Orgelpipan 7 (fyllning över postglacial lera/sand) och dess omgivning (urberg och osammanhängande morän, samt fyllning). (SGU, 1961)

Fastigheten var historiskt ett strandområde, som runt 1700-talet fylldes. Olika markarbeten har gjorts på området och dess omgivning under stadens livstid, och i SGUs jordartskarta är Orgelpipan 7 klassad som ett område med fyllningsmassor i ytjorden. De underliggande lagren består av postglacial lera respektive sand (Figur 2) (SGU, 1961).
