# **Del av fastigheten Sandhagen 2 m.fl. i stadsdelen Johannes- hov samt del av fastigheten Enskede gård 1:1 invid Arenan 2 i stadsdelen Johannes- hov**

## **Riskbedömning**

Del av fastigheten Sandhagen 2 m.fl. i stadsdelen Johanneshov  
samt del av fastigheten Enskede gård 1:1 invid Arenan 2 i  
stadsdelen Johanneshov Stationshus

**Uppdragsgivare:** Atrium Ljungberg AB

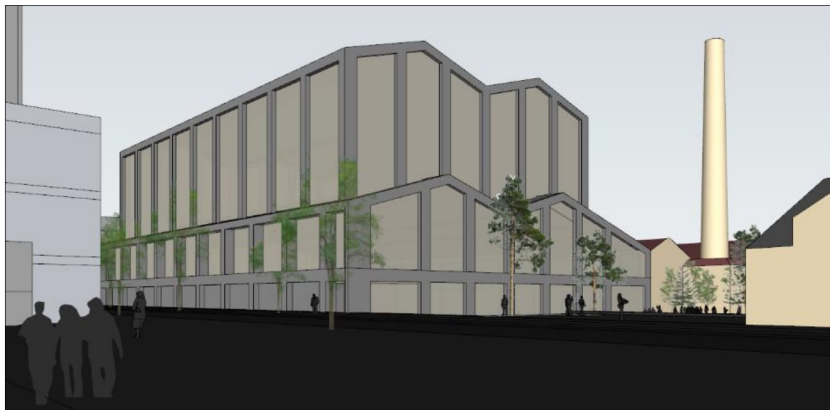
Figur 3. Förslag på utformningen av det planerade stationshuset.

Stationsbyggnaden är hittills tänkt att uppföras i sju våningar, med lokaler primärt för kontor och eventuellt hotellverksamhet. I markplanet kommer det finnas mer publika lokaler såsom butiker, restauranger etc. Det senaste förslaget av byggnadens design framgår i figur 3. Nuvarande byggnad på berörd fastighet håller på att rivas för att ge plats åt den nya byggnaden.

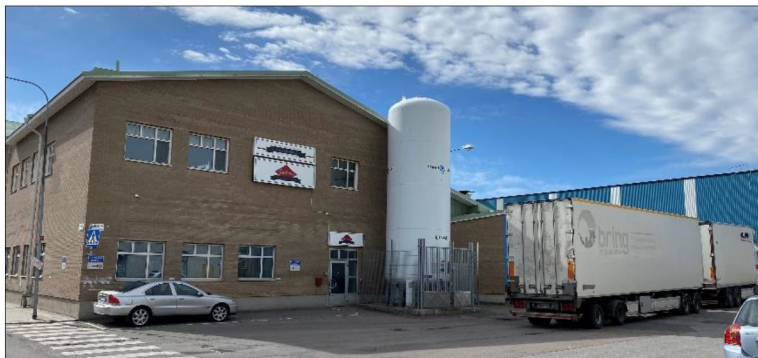
Figur 5. Nitrogencistern intill hus 42.

I de två cisternerna förvaras kylkondenserad kvävgas och vid ett läckage kommer vätskan direkt att börja förångas, vilket kan orsaka köldskador på de som får vätskan på sig. Gasen kan även genom att tränga undan luftens syre orsaka kvävning hos de som vistas i närområdet. I figur 5 redovisas den cistern som är placerad intill Hus 42.

Vid en brand intill cistern med nitrogen kan vätskan börja förångas, vilket leder till ett högre tryck i cisternen. För att förhindra ett övertryck som kan leda till en explosion finns det säkerhetsventiler för tryckavlastning. Båda cisternerna är dock placerade utomhus och att det inte är troligt att en brand inom byggnaden intill respektive cistern ger stor påverkan på cisternerna. Sannolikheten att en av cisternerna skulle explodera bedöms som liten då det inte är något som sker direkt vid en brand med hänsyn till att cisternerna är dubbelmantlade och placerade utomhus. Troligtvis kommer dessutom räddningstjänsten att kunna vara på plats och påbörja en släckinsats i ett tidigt skede innan en explosion sker.

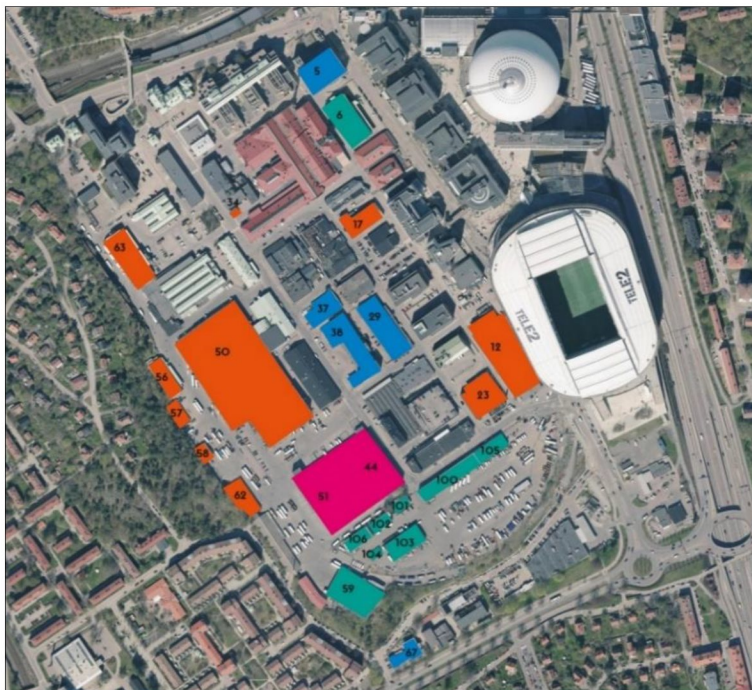
Figur 7. Byggnader markerade med cerise/rosa färg har rivits under 2019. Byggnader markerade med grön färg rivs under första halvåret 2020. Byggnader med blå färg rivs under andra halvåret 2020. Byggnader med orange färg är de som planeras att rivas från 2021 och framåt.

Vid upprättande av denna beskrivning har de byggnader som är markerade med grönt och cerise/rosa i nedanstående figur redan rivits, varav Hus 6 är den yta som det nya stationshuset ska utföras på, se figur 7.

Flera av de rivna byggnaderna inhyste verksamheter som hanterade brandfarlig vara (100-103, 105) och ammoniak (44 och 51). Sammantaget innebär detta att riskbilden inom området redan börjat minska även om det för berört område endast innebär en marginell minskning med hänsyn till de långa avstånden till dessa byggnader. Dock innebär en minskad hantering inom området att även lokala transporter med farliga ämnen inom området minskar, vilket ger en generell riskreducering inom Slakthusområdet.
