Förenklad dagvattenutredning

Detaljplan för mobilitetshus
Linta Gårdsväg, Del av Ulvsunda 1:1

FÖRENKLAD DAGVATTENUTREDNING DETALJPLAN FÖR MOBILITETSHUS LINTA GÅRDSVÄG, DEL AV ULVSUNDA 1:1

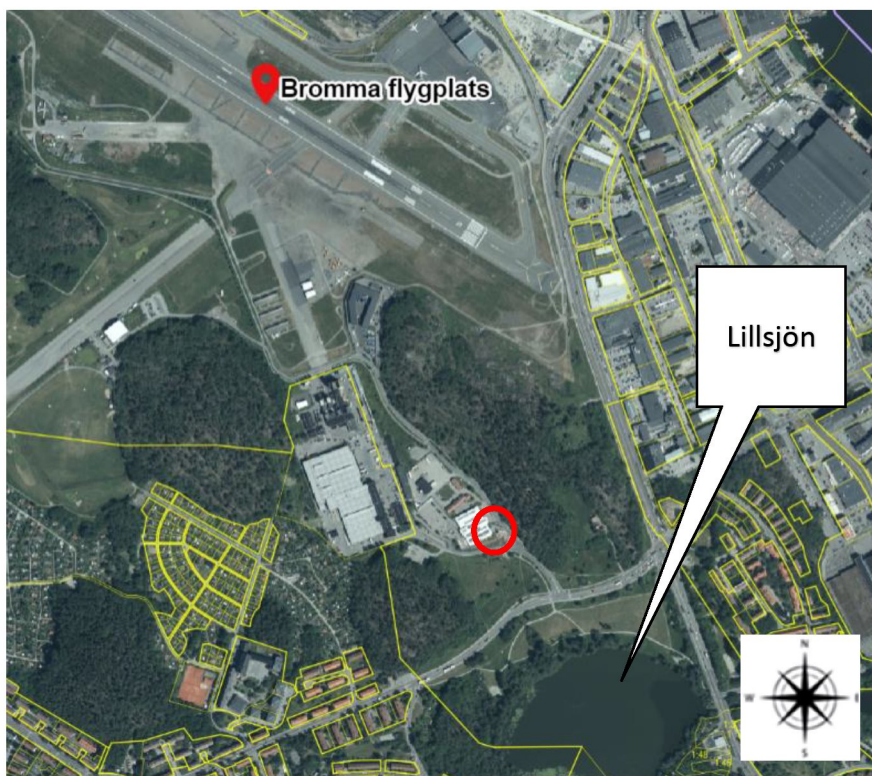
Bild 1. Gula linjer symboliserar fastighetsgränser. Röd markering visar detaljplanens ungefärliga läge. Kartan är hämtad från Lantmäteriet.

Detaljplanen är förlagd i ett område som idag har industriell verksamhet/handel närmast i västlig riktning. Cirka 450 meter norr om detaljplaneområdet ligger flygfältet tillhörande Bromma flygplats. I östlig riktning intill detaljplaneområdet finns en skogsbeklädd bergsknalle som sluttar något mot detaljplanen. I sydlig riktning finns skog och grönområde sluttande ner mot Lillsjön. Se bild 1.

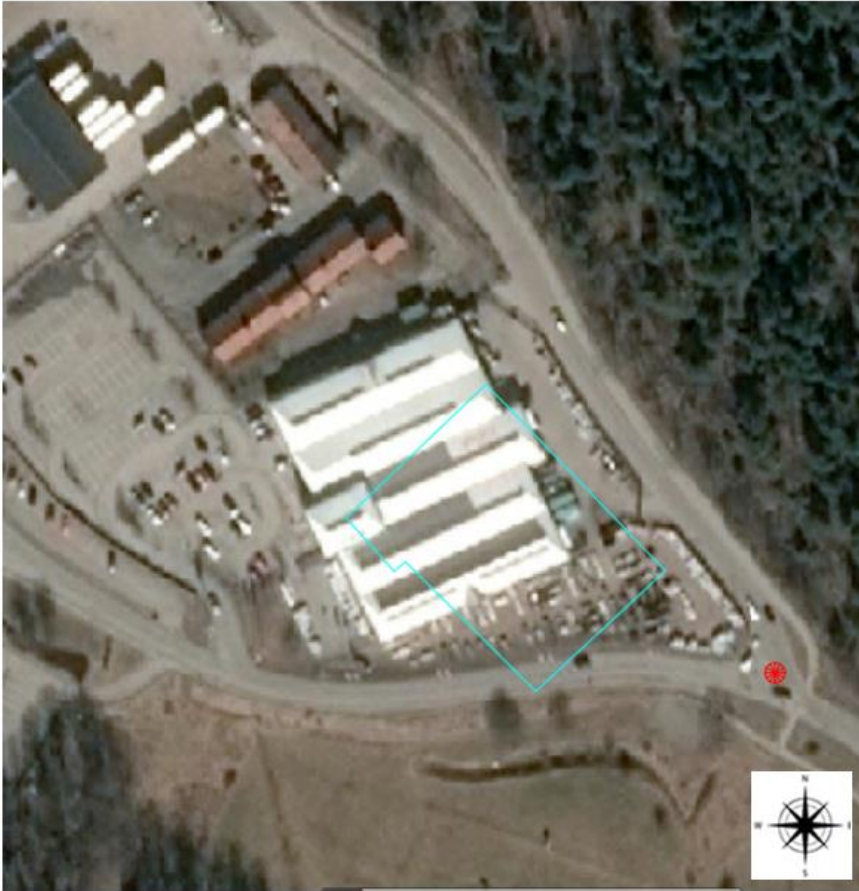
Bild 2. Planområdet symboliseras av den blå rutan. Befintlig markanvändning/yt-typer bestående av tak, hårdgjord yta samt gräs.

Befintlig markanvändning och yt-typer för fastigheten, se bild 2. För markanvändning enligt detaljplaneförslag se bild 3.

Tabell 3 illustrerar markanvändningen vid nuvarande läge respektive efter genomförande av detaljplanen utan dagvattenåtgärder vidtagna. Planförslaget har inte exakt samma form i bild 2 som den som framgår i bild 3. Ytan som beräknats är dock lika stor.

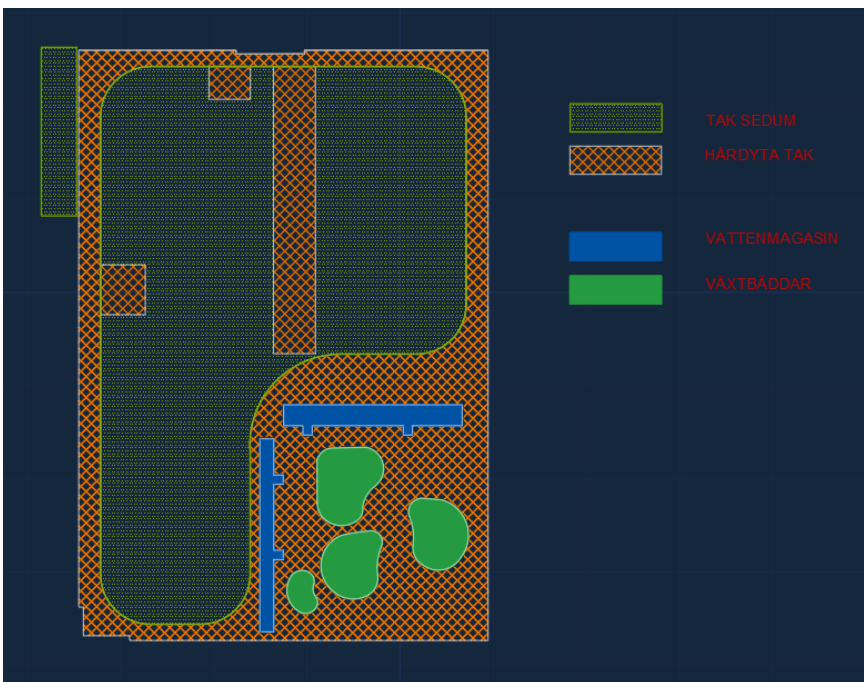
Bild 3. Markanvändning enligt detaljplaneförslag. Byggnaden täcker hela fastigheten.
