# Historisk inventering, Dansken 1

Skolfastigheter i Stockholm AB, SISAB

Historisk inventering, Dansken 1

Datum	2020-06-24
Uppdragsnummer	1320050001
Utgåva/Status	Arbetsdokument

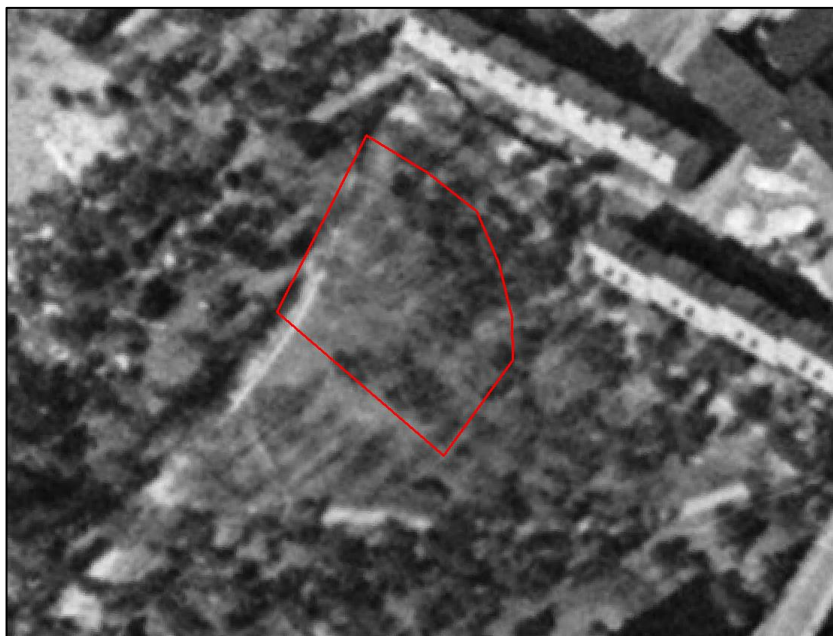
Figur 2. Flygfoto från 1960. Undersökningsområdet visas med röd ellips. Källa: Esri, HERE, Garmin, ©, OpenStreetMap contributors, and the GIS user community; Source: Esri, DigitalGlobe, GeoEye, Earthstar Geographics, CNES/Airbus DS, USDA, USGS, AeroGRID, IGN, and the GIS User Community.

Enligt historiska flygfoton från 1975 (se Figur 3) ses byggnaden från 1962 i den norra delen av fastigheten, strax söder om gång- och cykelbanan. Flygfoto från 1960 (se Figur 2) visar att området utgjordes av skog innan uppförelse av byggnaden år 1962.
