RAPPORT  
**DAGVATTENUTREDNING  
HASSELBACKEN 1 M.FL.**

**SLUTRAPPORT  
2020-11-11**

301275, Hasselbacken 1 samt Konsthallen 2 och 15, utredningar inför detaljplan

Dagvattenutredning Hasselbacken 1 m.fl.

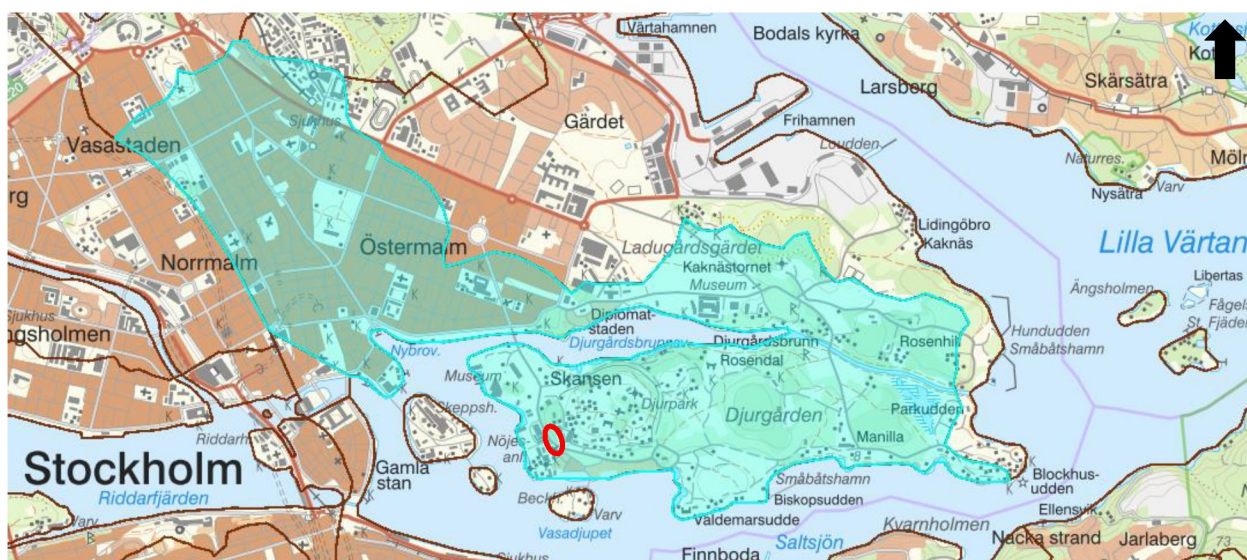
Figur 3. Avrinningsområde till recipienten Strömmen inom ljusblått område. Utredningsområdets ungefärliga placering markerat med röd cirkel.

Dagvatten från utredningsområdet avrinner via ledningsnät till Henriksdals reningsverk för rening innan det släpps ut i Saltsjön som utgör en del av Strömmen (SE591920-180800), se Figur 3. Vatteninformationssystem Sveriges (VISS) statusklassning för Strömmen är *otillfredsställande ekologisk status* och den *uppnår ej god kemisk status*.

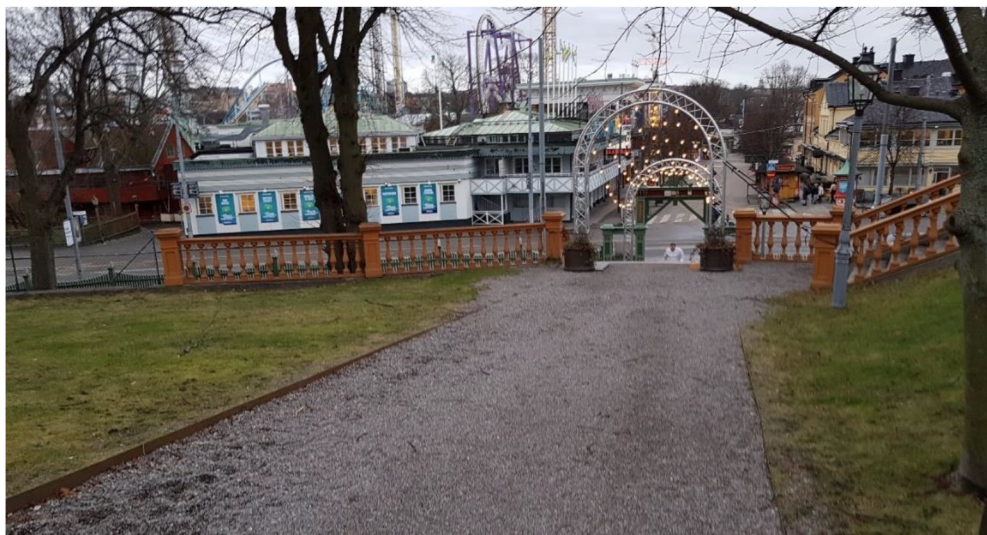
Figur 7. Foto från platsbesök 2020-02-10 som visar erosionsskador av grusgång där stora mängder grus transporteras på grund av avrinning längs med gångstråket ned mot Djurgårdsvägen.
