# Energiutredning för samråd av detaljplan

## Konsthallen 15 och Hasselbacken 1, Stockholm

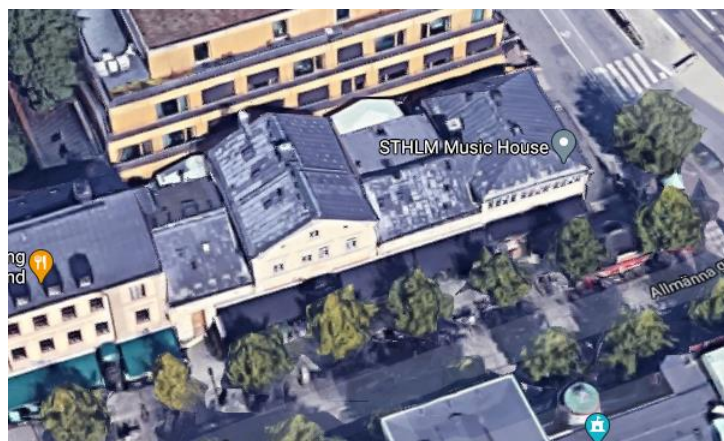
Vy från söder, Google maps

Elförsörjning behöver ske från elnätet. Som komplement skulle el från solceller på byggnadens tak eventuellt kunna anordnas. Förutsättningarna för solceller är relativt dåliga. Taket är uppbrutet i flera små delar och högre delar av byggnaden skuggar delvis lägre

liggande takytor. Takfönster finns på flera ställen och anordnas en solcellsanläggning blir det svårt att få in en större sammanhängande anläggning.
