# Reykjavik 1, Kista Nordika Fastigheter AB

## PM Geoteknik, planeringsunderlag

*Underlag till detaljplan*

Titel  
**Projekterings-PM Geoteknik**  
 Uppdragsnummer Dokumentbeteckning  
 4209-2001S PM-001

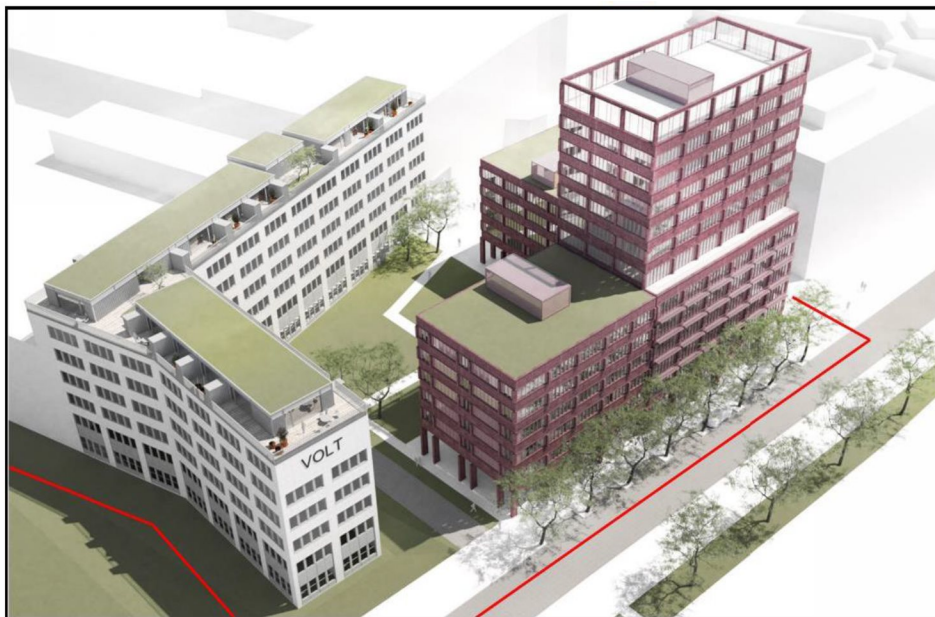
I områdets norra del, där det idag finns en asfalterad parkeringsyta, planeras för en ny skolgård. I områdets södra del planeras det för nya byggnader med placering i L-formation, med längden ca 46 och 54 m, samt bredden ca 17 m. I området södra del utgörs marken idag av en asfalterad parkeringsyta. Hela eller delar av byggnaden planeras att utföras med källare, med 1 våning under mark och färdig golvnivå om ca +15. I figuren nedan redovisas de planerade byggnaders ungefärliga placering (i röd färgton), på skiss en hämtad från A-handlingarna.

Figur 2 – Översiktsbild, upprättad av arkitektföretaget *Kjellander Sjöberg*.

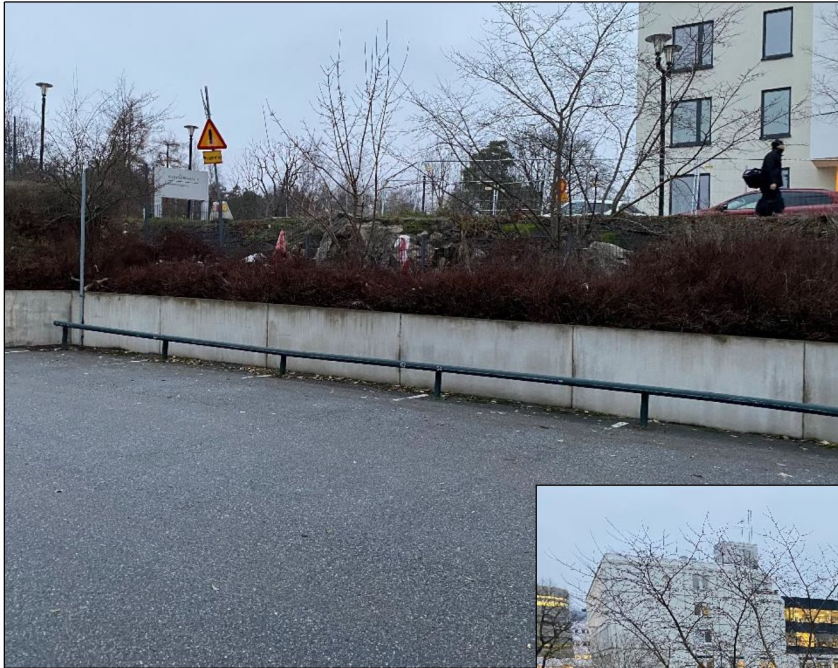
Figur 3 – Bild tagen i områdets norra del mot parti med berg i dagen.

I områdets norra del finns ett mindre parti med berg i dagen, se figur 3 och 4 nedan. Djupet till berg är, inom fastigheten i övrigt, tämligen grunt. Djupet varierar från 1 till ca 5,6 m inom det nu undersökta området. Bergets hållfasthet har inte kontrollerats på annat sätt än med jordbergsondering. Inga sprickor har påträffats i de nu utförda jordbergsonderingarna.
