# Vård- och underhållsplan

*- med förslag till skyddsbestämmelser*

Befintlig bebyggelse i Stora Sköndal inom etapp 2A

Version 2021-04-26

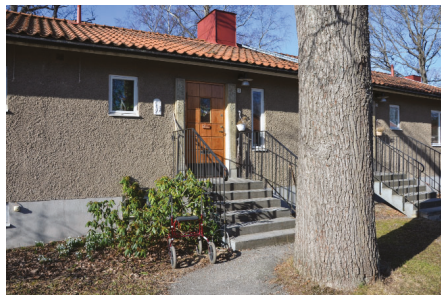
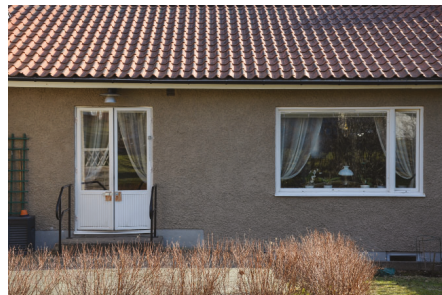
## Byggnad nr 1 – Radhus – Lövholmen – Anna Högmans väg 1-5

**Trappor med smidesräcken:** Trappor lagas med betonglagningsbruk. Ytor och kanter bearbetas så att utförandet överensstämmer med det befintligt. Större skador formsätts. Vid behov målas hela betongytan med oorganisk färg avsedd för betong. Rostangripna ytor på räcken rostskyddsbehandlas före målning med svart oljefärg. Avancerade smidesarbeten och reparationer bör utföras av smed. Särskild uppmärksamhet med avseende på rostangrepp och rostskydd bör ägnas infästning i underlaget av betong.

**Fönster:** Periodiskt underhåll genom rengöring från löst kitt och färg, komplettering med linoljekitt samt målning med oljefärg. Färgsättningen vit bibehålls. Rost på gångjärn, beslag och bleck stålborstas och rostskyddsbehandlas före målning. Vid byte av skadade glastror används i första hand 3 mm maskindraget glas (även kallat valsat glas eller kulturglas). Vid större vårdbehov utförs renovering av välrenommerad fönsterreparatör. Skadade virkesdelar byts ut mot nytt virke av samma virkeskvalitet som det ursprungliga. Gångjärn och beslag repareras eller byts mot likadana nya, som ofta är möjliga att finna i byggnadsvårdsbutiker och liknande.

*Takavvattning, plåtdetaljer:* Rännorna och rören rensas vår och höst från löv och kvistar, efter behov. Ny takavvattning ska ha dimensioner som befintligt samt platsmålas. Plåtdetaljer underhålls genom byte av skadade partier samt genom rostskydd och målning med oljefärg på plats. Plåtarbeten utförs av fackman, lika befintligt. Fina dimensioner eftersträvas på samtliga plåtarbeten, anpassade till arkitekturen och till den standard som var rådande då radhuset byggdes.

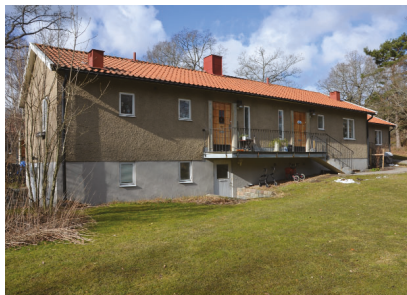
## Byggnad nr 2 – Radhus – Lövholmen – Anna Högmans väg 2-6

*Trappor med smidesräcken:* Trappor lagas med betonglagningsbruk. Ytor och kanter bearbetas så att utförandet överensstämmer med det befintligt. Större skador formsätts. Vid behov målas hela betongytan med oorganisk färg avsedd för betong. Rostangripna ytor på räcken rostskyddsbehandlas före målning med svart oljefärg. Avancerade smidesarbeten och reparationer bör utföras av smed. Särskild uppmärksamhet med avseende på rostangrepp och rostskydd bör ägnas infästning i underlaget av betong.

*Fönster:* Periodiskt underhåll genom rengöring från löst kitt och färg, komplettering med linoljekitt samt målning med oljefärg. Färgsättningen vit bibehålls. Rost på gångjärn, beslag och bleck stålborstas och rostskyddsbehandlas före målning. Vid byte av skadade glasrutor används i första hand 3 mm maskindraget glas (även kallat valsat glas eller kulturglas). Vid större vårdbehov utförs renovering av välrenommerad fönsterreparatör. Skadade virkesdelar byts ut mot nytt virke av samma virkeskvalitet som det ursprungliga. Gångjärn och beslag repareras eller byts mot likadana nya, som ofta är möjliga att finna i byggnadsvårdsbutiker och liknande.

*Takavvattning, plåtdetaljer:* Rännorna och rören rensas vår och höst från löv och kvistar, efter behov. Ny takavvattning ska ha dimensioner som befintligt samt platsmålas. Plåtdetaljer underhålls genom byte av skadade partier samt genom rostskydd och målning med oljefärg på plats. Plåtarbeten utförs av fackman, lika befintligt. Fina dimensioner eftersträvas på samtliga plåtarbeten, anpassade till arkitekturen och till den standard som var rådande då radhuset byggdes.

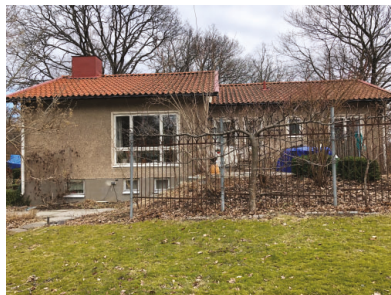
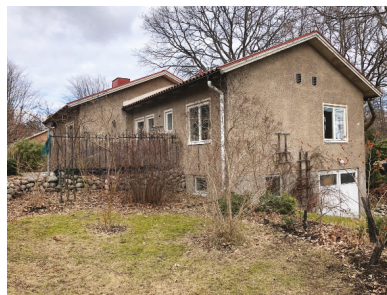
## Byggnad nr 3 – Villa – Lövholmen – Bertel Andréns väg 1

**Fönster:** Periodiskt underhåll genom rengöring från löst kitt och färg, komplettering med linoljekitt samt målning med oljefärg. Färgsättningen vit bibehålls. Rost på gångjärn, beslag och bleck stålborstas och rostskyddsbehandlas före målning. Vid byte av skadade glasrutor används i första hand 3 mm maskindraget glas (även kallat valsat glas eller kulturglas). Vid större vårdbehov utförs renovering av välrenommerad fönsterreparatör. Skadade virkesdelar byts ut mot nytt virke av samma virkeskvalitet som det ursprungliga. Gångjärn och beslag repareras eller byts mot likadana nya, som ofta är möjliga att finna i byggnadsvårdsbutiker och liknande.

*Takavvattning, plåtdetaljer:* Rännorna och rören rensas vår och höst från löv och kvistar, efter behov. Plåtdetaljer underhålls genom byte av skadade partier samt genom rostskydd och målning med oljefärg på plats. Ny takavvattning ska ha dimensioner som befintligt samt platsmålas, kulör vit. Plåtarbeten utförs av fackman, lika befintligt. Fina dimensioner eftersträvas på samtliga plåtarbeten, anpassade till arkitekturen och till den standard som var rådande då villan byggdes.

*Övrigt:* Lockpanelen på tillbyggnaden målas med vid oljefärg.

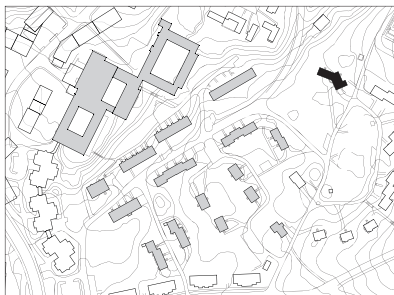
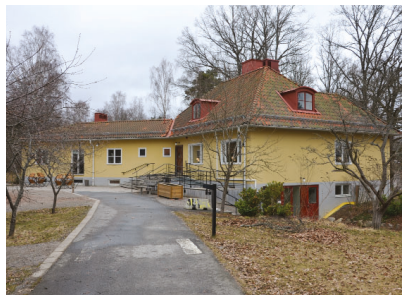
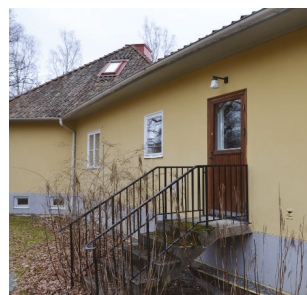
## Byggnad nr 5 – Villa – Ekbacken – Bertel Andréns väg 5

*Trappor med smidesrücken:* Trappor lagas med betonglagningsbruk. Ytor och kanter bearbetas så att utförandet överensstämmer med det befintligt. Större skador formsätts. Vid behov målas hela betongytan med oorganisk färg avsedd för betong. Rostangripna ytor på rücken rostskyddsbehandlas före målning med svart oljefärg. Avancerade smidesarbeten och reparationer bör utföras av smed. Särskild uppmärksamhet med avseende på rostangrepp och rostskydd bör ägnas infästning i underlaget av betong.

*Fönster:* Periodiskt underhåll genom rengöring från löst kitt och färg, komplettering med linoljekitt samt målning med oljefärg. Färgsättningen vit bibehålls. Rost på gångjärn, beslag och bleck stålborstas och rostskyddsbehandlas före målning. Vid byte av skadade glasrutor används i första hand 3 mm maskindraget glas (även kallat valsat glas eller kulturglas). Vid större vårdbehov utförs renovering av välrenommerad fönsterreparatör. Skadade virkesdelar byts ut mot nytt virke av samma virkeskvalitet som det ursprungliga. Gångjärn och beslag repareras eller byts mot likadana nya, som ofta är möjliga att finna i byggnadsvårdsbutiker och liknande.

*Takavvattning, plåtdetaljer:* Rännorna och rören rensas vår och höst från löv och kvistar, efter behov. Plåtdetaljer underhålls i genom byte av skadade partier samt ev. genom rostskydd och målning med oljefärg på plats. Plåtarbeten utförs av fackman, lika befintligt. Fina dimensioner eftersträvas på samtliga plåtarbeten, anpassade till arkitekturen och till den standard som var rådande då huset uppfördes.

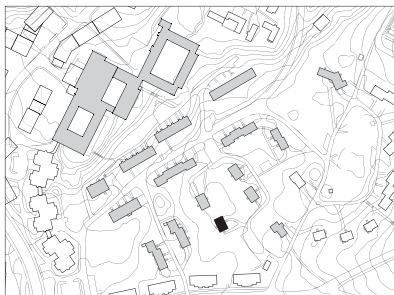
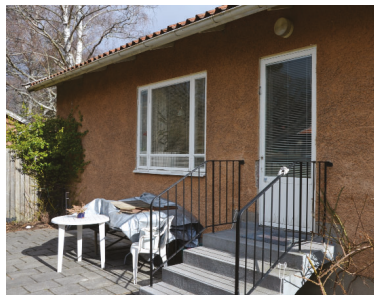
## Byggnad nr 6 – Villa – Lövholmen – David Mårtenssons väg 1

*Trappor med smidesräckan:* Trappor lagas med betonglagningsbruk. Ytor och kanter bearbetas så att utförandet överensstämmer med det befintligt. Större skador formsätts. Vid behov målas hela betongytan med oorganisk färg avsedd för betong. Rostangripna ytor på räckan rostskyddsbehandlas före målning med svart oljefärg. Avancerade smidesarbeten och reparationer bör utföras av smed. Särskild uppmärksamhet med avseende på rostangrepp och rostskydd bör ägnas infästning i underlaget av betong.

*Fönster:* Periodiskt underhåll genom rengöring från löst kitt och färg, komplettering med linoljekitt samt målning med oljefärg. Färgsättningen vit bibehålls. Rost på gångjärn, beslag och bleck stålborstas och rostskyddsbehandlas före målning. Vid byte av skadade glasrutor används i första hand 3 mm maskindraget glas (även kallat valsat glas eller kulturglas). Vid större vårdbehov utförs renovering av värenummerad fönsterreparatör. Skadade virkesdelar byts ut mot nytt virke av samma virkeskvalitet som det ursprungliga. Gångjärn och beslag repareras eller byts mot likadana nya, som ofta är möjliga att finna i byggnadsvårdsbutiker och liknande.

*Takavvattning, plåtdetaljer:* Rännorna och rören rensas vår och höst från löv och kvistar, efter behov. Plåtdetaljer underhålls i genom byte av skadade partier samt genom rostskydd och målning med oljefärg på plats. Rännor och stuprör bibehålls vita. Ny takavvattning ska ha dimensioner som befintligt samt platsmålas. Plåtarbeten utförs av fackman, lika befintligt. Fina dimensioner eftersträvas på samtliga plåtarbeten, anpassade till arkitekturen och till den standard som var rådande då villan byggdes.

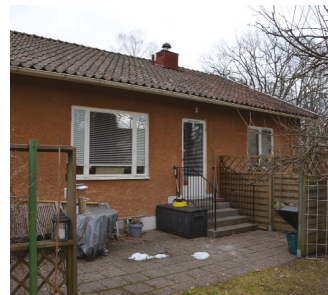
## Byggnad nr 7 – Villa – Lövholmen – David Mårtenssons väg 3

**Trappor med smidesräckan:** Trappor lagas med betonglagningsbruk. Ytor och kanter bearbetas så att utförandet överensstämmer med det befintligt. Större skador formsätts. Vid behov målas hela betongytan med oorganisk färg avsedd för betong. Rostangripna ytor på räckan rostskyddsbehandlas före målning med svart oljefärg. Avancerade smidesarbeten och reparationer bör utföras av smed. Särskild uppmärksamhet med avseende på rostangrepp och rostskydd bör ägnas infästning i underlaget av betong.

**Fönster:** Periodiskt underhåll genom rengöring från löst kitt och färg, komplettering med linoljekitt samt målning med oljefärg. Försättningen vit bibehålls. Rost på gångjärn, beslag och bleck stålborstas och rostskyddsbehandlas före målning. Vid byte av skadade glasrutor används i första hand 3 mm maskindraget glas (även kallat valsat glas eller kulturglas). Vid större vårdbehov utförs renovering av välrenommerad fönsterreparatör. Skadade virkesdelar byts ut mot nytt virke av samma virkeskvalitet som det ursprungliga. Gångjärn och beslag repareras eller byts mot likadana nya, som ofta är möjliga att finna i byggnadsvårdsbutiker och liknande.

*Takavvattning, plåtdetaljer:* Rännorna och rören rensas vår och höst från löv och kvistar, efter behov. Plåtdetaljer underhålls genom byte av skadade partier samt genom rostskydd och målning med oljefärg på plats. Rännor och stuprör bibehålls vita. Ny takavvattning ska ha dimensioner som befintligt samt platsmålas. Plåtarbeten utförs av fackman, lika befintligt. Fina dimensioner eftersträvas på samtliga plåtarbeten, anpassade till arkitekturen och till den standard som var rådande då villan byggdes.

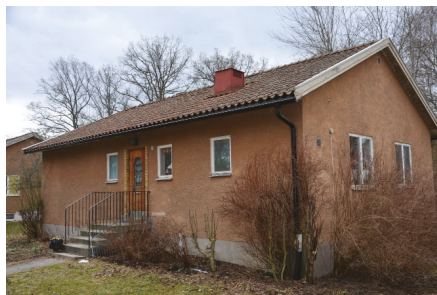
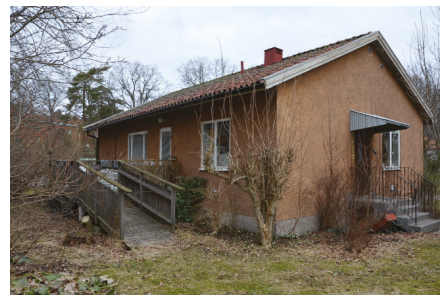
## Byggnad nr 8 – Villa – Lövholmen – David Mårtenssons väg 5

*Trappor med smidesräcken:* Trappor lagas med betonglagningsbruk. Ytor och kanter bearbetas så att utförandet överensstämmer med det befintligt. Större skador formsätts. Vid behov målas hela betongytan med oorganisk färg avsedd för betong. Rostangripna ytor på räcken rostskyddsbehandlas före målning med svart oljefärg. Avancerade smidesarbeten och reparationer bör utföras av smed. Särskild uppmärksamhet med avseende på rostangrepp och rostskydd bör ägnas infästning i underlaget av betong.

*Fönster:* Periodiskt underhåll genom rengöring från löst kitt och färg, komplettering med linoljekitt samt målning med oljefärg. Färgsättningen vit bibehålls. Rost på gångjärn, beslag och bleck stålborstas och rostskyddsbehandlas före målning. Vid byte av skadade glasrutor används i första hand 3 mm maskindraget glas (även kallat valsat glas eller kulturglas). Vid större vårdbehov utförs renovering av välnummerad fönsterreparatör. Skadade virkesdelar byts ut mot nytt virke av samma virkeskvalitet som det ursprungliga. Gångjärn och beslag repareras eller byts mot likadana nya, som ofta är möjliga att finna i byggnadsvårdsbutiker och liknande.

*Takavvattning, plåtdetaljer:* Rännorna och rören rensas vår och höst från löv och kvistar, efter behov. Plåtdetaljer underhålls genom byte av skadade partier samt genom rostskydd och målning med oljefärg på plats. Rännor och stuprör platsmålas vita. Ny takavvattning ska ha dimensioner som befintligt samt platsmålas. Plåtarbeten utförs av fackman, lika befintligt. Fina dimensioner eftersträvas på samtliga plåtarbeten, anpassade till arkitekturen och till den standard som var rådande då villan byggdes.

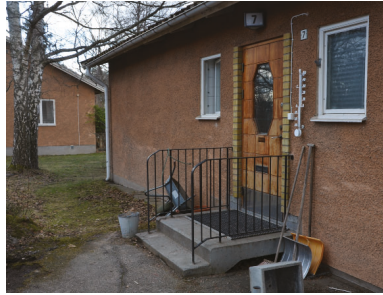
## Byggnad nr 9 – Villa – Lövholmen – David Månssons väg 7

**Trappor med smidesräcken:** Trappor lagas med betonglagningsbruk. Ytor och kanter bearbetas så att utförandet överensstämmer med det befintligt. Större skador formsätts. Vid behov målas hela betongytan med oorganisk färg avsedd för betong, kulör nära betongens. Rostangripna ytor på räcken rostskyddsbehandlas före målning med svart oljefärg. Avancerade smidesarbeten och reparationer bör utföras av smed. Särskild uppmärksamhet med avseende på rostangrepp och rostskydd bör ägnas infästning i underlaget av betong.

**Fönster:** Periodiskt underhåll genom rengöring från löst kitt och färg, komplettering med linoljekitt samt målning med oljefärg. Färgsättningen vit bibehålls. Rost på gångjärn, beslag och bleck stålborstas och rostskyddsbehandlas före målning. Vid byte av skadade glasrutor används i första hand 3 mm maskindraget glas (även kallat valsat glas eller kulturglas). Vid större vårdbehov utförs renoivering av välnummerad fönsterreparatör. Skadade virkesdelar byts ut mot nytt virke av samma virkeskvalitet som det ursprung

*Takavvattning, plåtdetaljer:* Rännorna och rören rensas vår och höst från löv och kvistar, efter behov. Plåtdetaljer underhålls genom byte av skadade partier samt genom rostskydd och målning med oljefärg på plats. Rännor och stuprör bibehålls vita. Ny takavvattning ska ha dimensioner som befintligt samt plåtsmålas. Plåtarbeten utförs av fackman, lika befintligt. Fina dimensioner eftersträvas på samtliga plåtarbeten, anpassade till arkitekturen och till den standard som var rådande då villan byggdes.

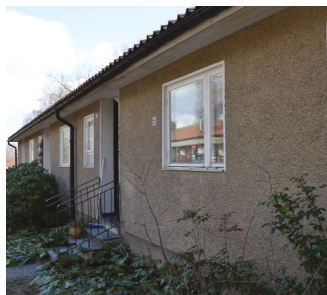
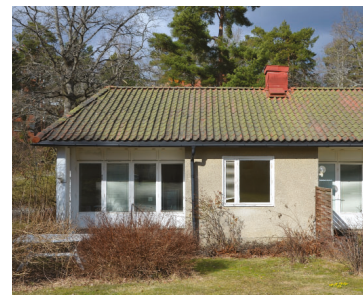
## Byggnad nr 10 – Radhus – Lövholmen – John Nordströms väg 10-16

**Trappor med skiffer och smidesräcken:** Trappor lagas med betonglagningsbruk. Ytor och kanter bearbetas så att utförandet överensstämmer med det befintligt. Större skador formsätts. Vid behov målas hela betongytan med oorganisk färg avsedd för betong, kulör nära betongens. Skifferstenar sätts om vid behov och skadade stenar ersätts med motsvarande skiffer. Rostangripna ytor på räcken rostskyddsbehandlas före målning med svart oljefärg. Avancerade smidesarbeten och reparationer bör utföras av smed. Särskild uppmärksamhet med avseende på rostangrepp och rostskydd bör ägnas infästning i underlaget av betong.

*Fönster:* Periodiskt underhåll genom rengöring från löst kitt och färg, komplettering med linoljekitt samt målning med oljefärg. Färgsättningen vit bibehålls. Rost på gångjärn, beslag och bleck stålborstas och rostskyddsbehandlas före målning. Vid byte av skadade glasrutor används i första hand 3 mm maskindraget glas (även kallat valsat glas eller kulturglas). Vid större vårdbehov utförs renovering av välrenommerad fönsterreparatör. Skadade virkesdelar byts ut mot nytt virke av samma virkeskvalitet som det ursprungliga. Gångjärn och beslag repareras eller byts mot likadana nya, som ofta är möjliga att finna i byggnadsvårdsbutiker och liknande.

*Takavvattning, plåtdetaljer:* Rännorna och rören rensas vår och höst från löv och kvistar, efter behov. Plåtdetaljer underhålls i genom byte av skadade partier samt genom rostskydd och målning med oljefärg på plats. Rännor och stuprör bibehålls vita. Plåtarbeten utförs av fackman, lika befintligt. Fina dimensioner eftersträvas på samtliga plåtarbeten, anpassade till arkitekturen och till den standard som var rådande då villan byggdes.

*Övrigt:* Målning av takfot sker med vit oljefärg. Målning av entrénischer och betongpelare sker med befintlig kulör och färgtyp. Befintliga ursprungliga ventilgaller i bockad plåt plåt rengörs, rostskyddsbehandlas och målas i bef. kulör.

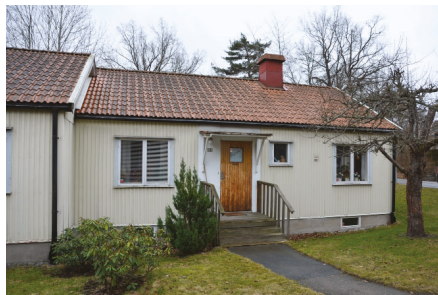
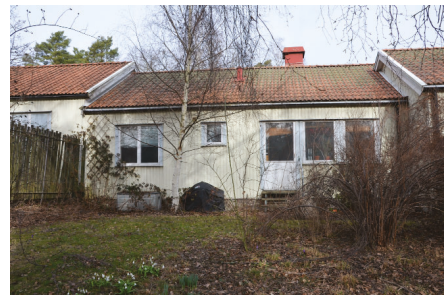
Byggnaden har ett delvis välbevarat uttryck avseende den övergripande karaktären. Flera värdebärande delar har dock förändrats sedan uppförande: fasadpanel av aluminium, entrépartier med trappor och skärmtak samt ursprungliga smidesräcken är utbytta. Nya förgrovande omfattningar har uppförts runt fönster. En av altandörrarna har bytts ut till ny med avvikande material och utformning. Taket är omlagt för några år sedan men bevarar ursprunglig karaktär. Lamparmaturer ovanför entréer är bevarade.

**Fönster:** Periodiskt underhåll genom rengöring från löst kitt och färg, komplettering med linoljekitt samt målning med oljefärg. Färgsättningen vit bibehålls. Rost på gångjärn, beslag och bleck stålborstas och rostskyddsbehandlas före målning. Vid byte av skadade glasrutor används i första hand 3 mm maskindraget glas (även kallat valsat glas eller kulturglas). Vid större vårdbehov utförs renoivering av välrenommerad fönsterreparatör. Skadade virkesdelar byts ut mot nytt virke av samma virkeskvalitet som det ursprungliga. Gångjärn och beslag repareras eller byts mot likadana nya, som ofta är möjliga att finna i byggnadsvårdsbutiker och liknande.

**Tak:** Underhåll genom regelbunden kontroll av taken, komplettering och justering av lösa pannor, byte av ev. spruckna pannor och reparation av takunderlaget vid behov. Omläggning av hela taket bör ske med lertegel av samma typ och utseende som ursprungligt.

**Takavvattning, plåtdetaljer:** Rännorna och rören rensas vår och höst från löv och kvistar, efter behov. Plåtdetaljer underhålls i genom byte av skadade partier samt ev. genom rostskydd och målning med oljefärg på plats (kulörer lika bef.). Plåtarbeten utförs av fackman, lika befintligt. Fina dimensioner eftersträvas på samtliga plåtarbeten, anpassade till arkitekturen och till den standard som var rådande då huset uppfördes.

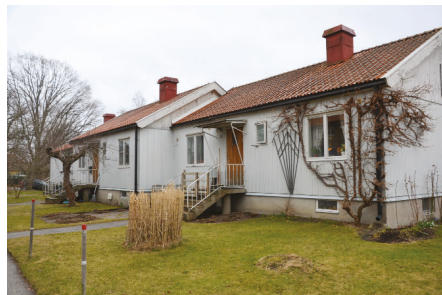
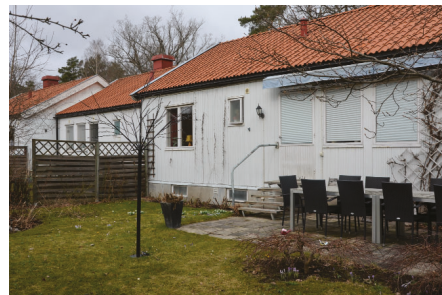
**Trappor med smidesräcken:** Trappor lagas med betonglagningsbruk. Ytor och kanter bearbetas så att utförandet överensstämmer med det befintligt. Större skador formsätts. Vid behov målas hela betongytan med oorganisk färg avsedd för betong. Rostangripna ytor på räcken rostskyddsbehandlas före målning med svart oljefärg. Avancerade smidesarbeten och reparationer bör utföras av smed. Särskild uppmärksamhet med avseende på rostangrepp och rostskydd bör ägnas infästning i underlaget av betong.

**Fönster:** Periodiskt underhåll genom rengöring från löst kitt och färg, komplettering med linoljekitt samt målning med oljefärg. Färgsättningen vit bibehålls. Rost på gångjärn, beslag och bleck stålborstas och rostskyddsbehandlas före målning. Vid byte av skadade glasrutor används i första hand 3 mm maskindraget glas (även kallat valsat glas eller kulturglas). Vid större vårdbehov utförs renoivering av välnummerad fönsterreparatör. Skadade virkesdelar byts ut mot nytt virke av samma virkeskvalitet som det ursprungliga. Gångjärn och beslag repareras eller byts mot likadana nya, som ofta är möjliga att finna i byggnadsvårdsbutiker och liknande.

**Fasader:** Befintlig ursprunglig aluminiumfasad behålls så långt möjligt. Eventuell rengöring kan ske genom tvätt med vatten. Ev. ny fasad ska vara av aluminium med samma profil och uttryck som befintligt.

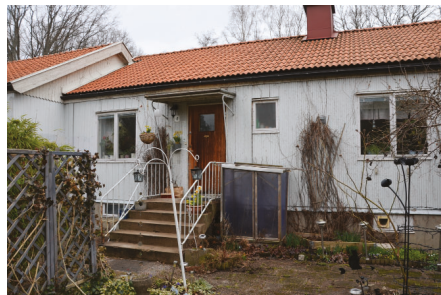
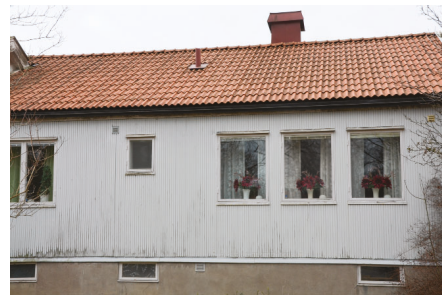
Byggnaden är mycket välbevarad avseende både helhet och detaljer. Befintlig aluminiumfasad är ursprunglig. Lamparmaturer ovanför entréer är bevarade. Den ena garageporten har bytts ut till en i avvikande utformning.

**Trappor med smidesräcken:** Trappor lagas med betonglagningsbruk. Ytor och kanter bearbetas så att utförandet överensstämmer med det befintligt. Större skador formsätts. Vid behov målas hela betongytan med oorganisk färg avsedd för betong. Rostangripna ytor på räcken rostskyddsbehandlas före målning med svart oljefärg. Avancerade smidesarbeten och reparationer bör utföras av smed. Särskild uppmärksamhet med avseende på rostangrepp och rostskydd bör ägnas infästning i underlaget av betong.

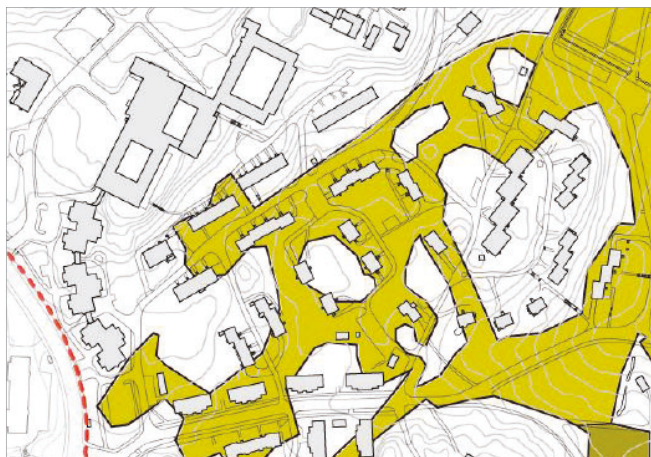
Grönmarkerade ytor representerar f.d. utbredning jordbruksmark (Nyréns, 2015)

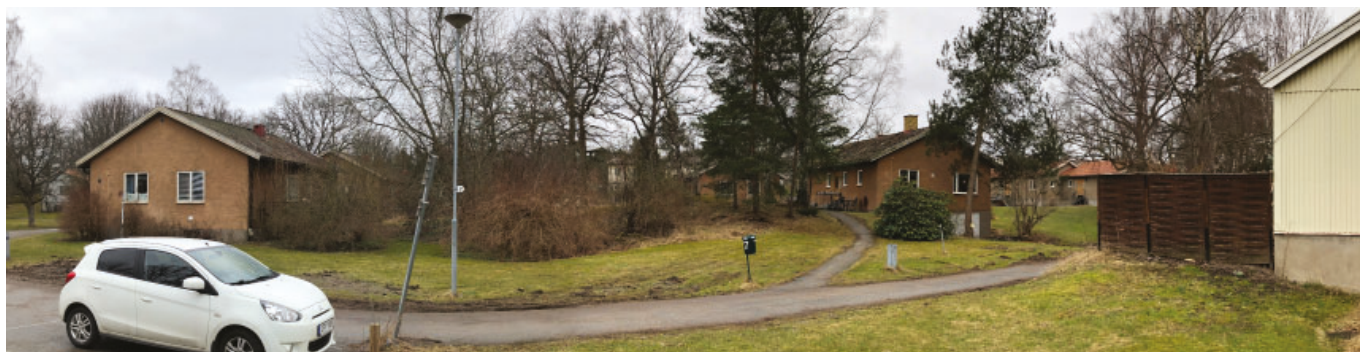
Foto 3. Lövholmen (vid husen 8, 9, 11), vy mot söder

Vid några hus förkommer staket eller plank (foto 3, 8) som med fördel kan ersättas med en låg häckstruktur vilket gynnar karaktären "hus i park". Användandet av låga häck kan också bidra till den enhetliga parkkaraktären.

**Övrigt.** Belysning bör även i fortsättningen vara anpassad till den kulturhistoriska värdefulla parkmiljön. De låga stolparna (foto 3 och de befintliga armaturerna kan behållas och renoveras vid behov. Placering och utformning av platser för sopsortering, containrar mm kan ses över. För öppna exponeringar och dominanta färgsättningar kan med fördel undvikas. Utemöbler - tex bänkar - kan med fördel vara av enhetlig modell och kulör, tex mörkgrön. Informationsskyltar bör placeras på ordentliga stolpar, improviserade lösningar i form av tex betongsuggor (foto 5) bör tas bort.

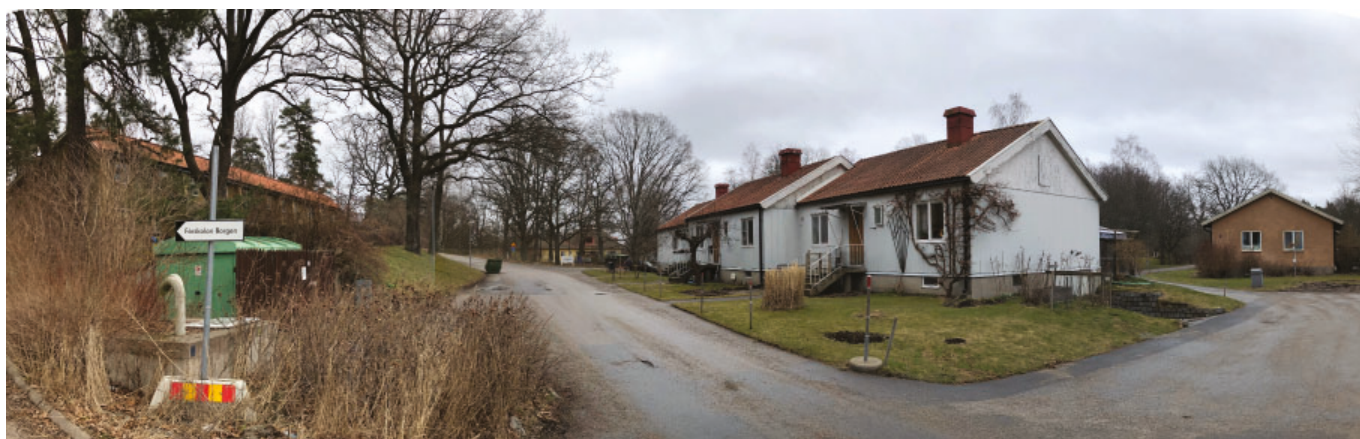
Foto 5. Lövholmen. Johan Nordströms väg (vid hus 23 och 12, villan 5 syns i bakgrunden).

Johan Nordströms väg (foto 4, 5) är framdragen i gränsen mellan den forna jordbruksmarken i söder och den forna utmarken i slänten upp mot Skogsbyn i norr. Gränsen markeras av storvuxna ekar utmed vägen, radhusen och storvuxna tallar upp mot slänten.

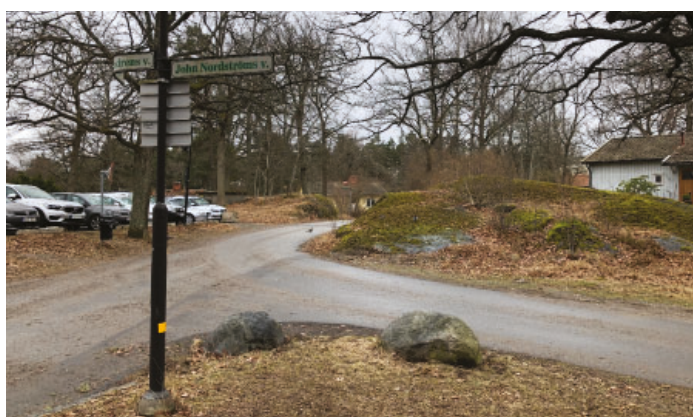
Foto 6. Ekkbacken. Bertel Andréns väg.

Det gamla kulturlandskapet är som en "bas" i vilken bebyggelsen har inplacerats. Det finns ett nätverk av småskaliga, allmänt tillgängliga, asfalterade parkvägar - utan kantsten - som angör husen. För övrigt finns förhållandevis få hårdgjorda ytor. Nödvändiga sprängningar vid vägnars konstruktion utfördes återhållsam och noggrann (foto 6).

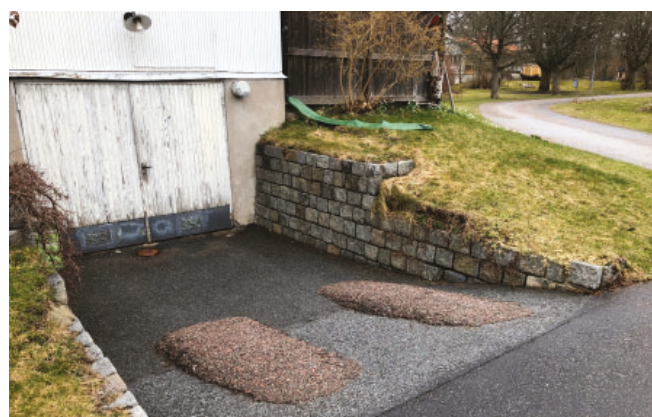
Foto 7. Lövholmen, granitmur (vid radhus 12).

Återkommande tidstypiska detaljer som är knutna till småhusen: granitmurar vid asfalterade garagedfart till garageport (foto 7), betongtrappor, urspr. svartmålade smidesräcken.

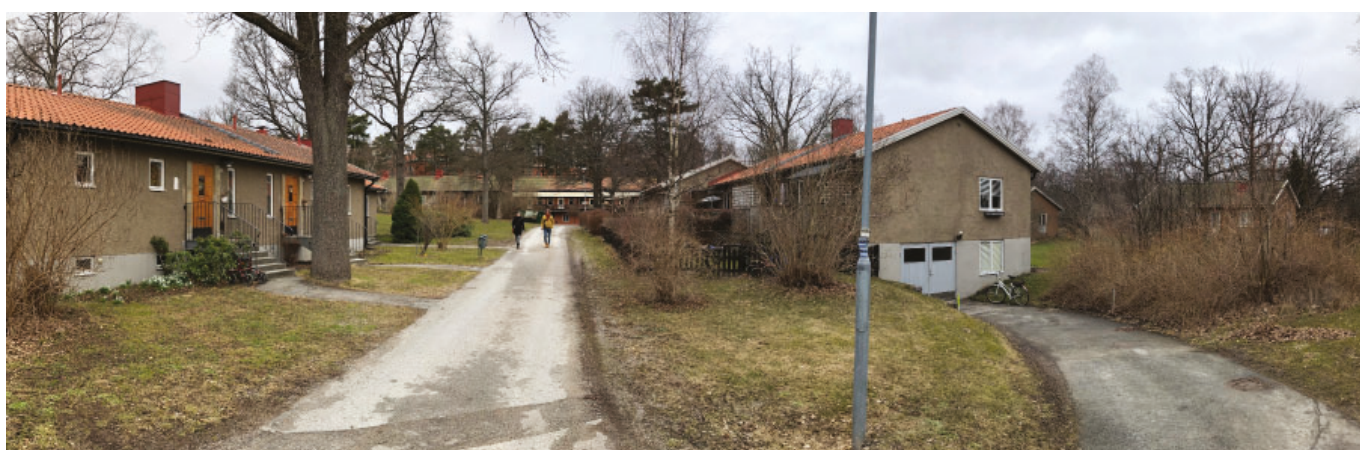
Foto 8. Lövholmen. Parkväg vid radhus 1 och 2, sikt mot norr.

granitmurar bör ske vid behov. Remsor med privat karaktär närmast husen bör inte utökas. Remsorna kan med fördel vända sig direkt mot de gemensamma parkytorna. Undvik avskärmade eller inhägnade uteplatser. Tillägg av nya funktioner kring husen bör undvikas med anledning att det kan medföra avskärmning med plank, stängsel eller höga häckar vilket skulle påverka miljös kulturhistoriska värde negativt. Uteplatser utmed parkvägar kan dock på enhetligt sätt avgränsas med låga häck (foto 8).
