RAPPORT  
**DAGVATTENUTREDNING  
HASSELBACKEN 1 M.FL.**

**SLUTRAPPORT**  
2022-02-25

321185, Revidering DVU Hasselbacken

Dagvattenutredning Hasselbacken 1 m.fl.

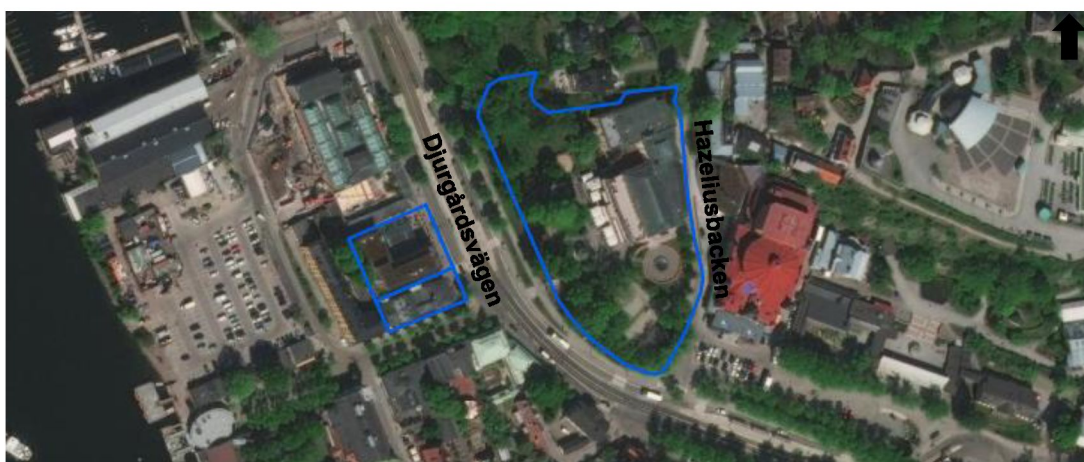
Figur 1. Utredningsområdena markerade med blått. Hasselbacken 1 är det större området till höger och Konsthallen 2 och 15 är de mindre områdena till vänster.

Tyréns har fått i uppdrag av Pop House Next Door AB att ta fram en dagvattenutredning för fastigheten Hasselbacken 1 och kartlägga befintlig dagvattenhantering, samt utreda möjligheterna till dagvattenhantering, inom fastigheterna Konsthallen 2 och 15. Fastigheterna är lokaliserade på Djurgården i Stockholm (Figur 1). Fastigheterna ingår i en mer exploaterad del av Nationalstadsparken inom Stockholms stad. Denna utredning syftar till att beskriva befintlig och framtida dagvattensituation främst för Hasselbacken 1 men omfattar även Konsthallen 2 och 15. I utredningen har avrinning och föroreningsbelastning i dagvatten före och efter omdaning av området beräknats och förslag på omhändertagande av dagvatten ska presenteras.

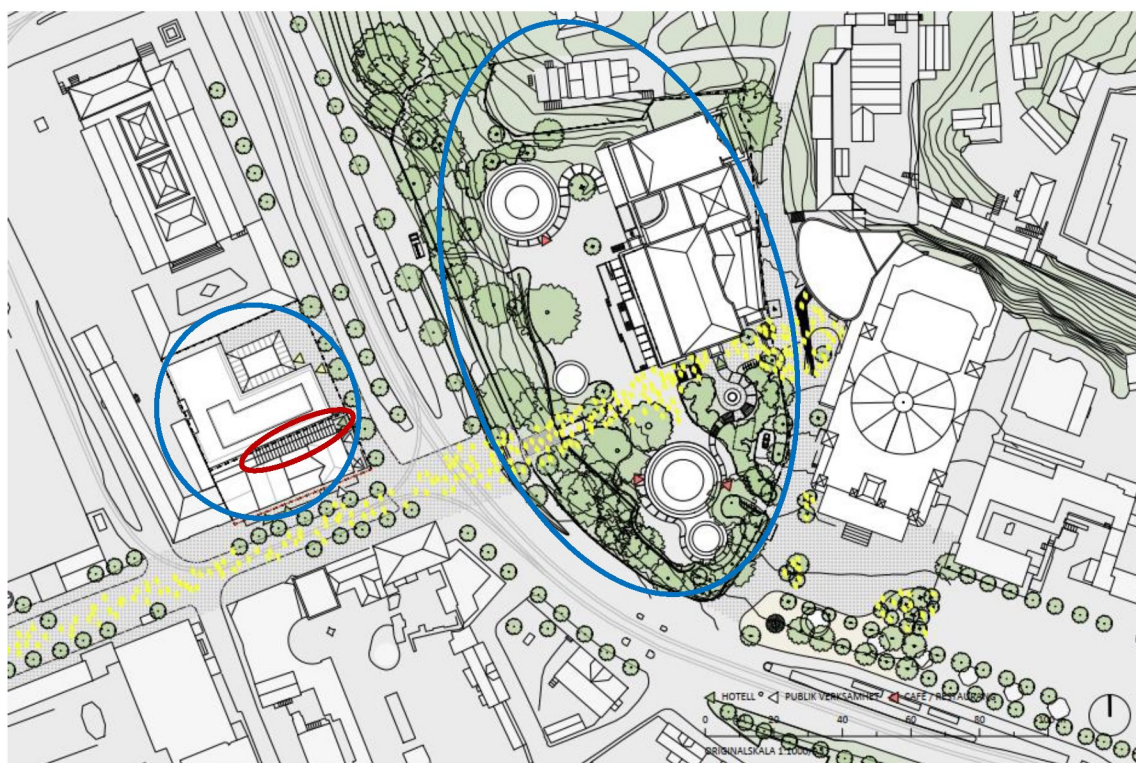
Figur 2. Urklipp ur situationsplan (erhållen 2022-02-25, Lundgaard & Tranberg arkitekter). Fastigheterna Hasselbacken 1 (till höger) och Konsthallen 2 & 15 (till vänster) markerade med blå cirklar. Rödmarkerat inom Konsthallen 2 & 15 visar var tak kommer byggas över hårdgjord markyta.

grus. Delar av terrassytan kommer vara underbyggd. Se Figur 2 för planerad tillkommande bebyggelse inom Hasselbacken 1.

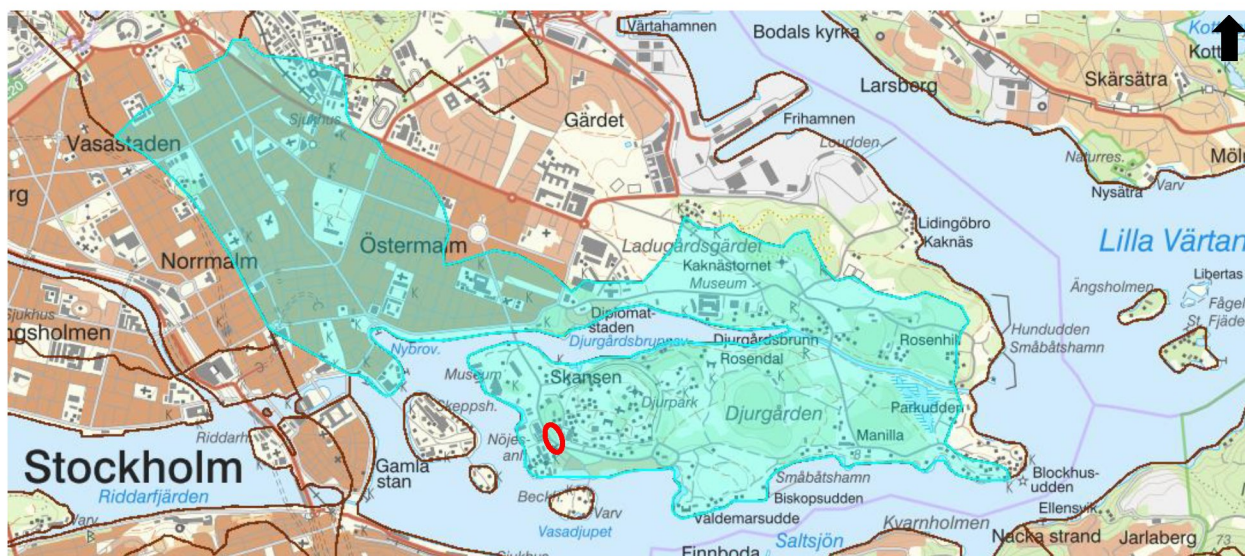
Figur 4. Avrinningsområde till recipienten Strömmen inom ljusblått område. Utredningsområdets ungefärliga placering markerat med röd cirkel.

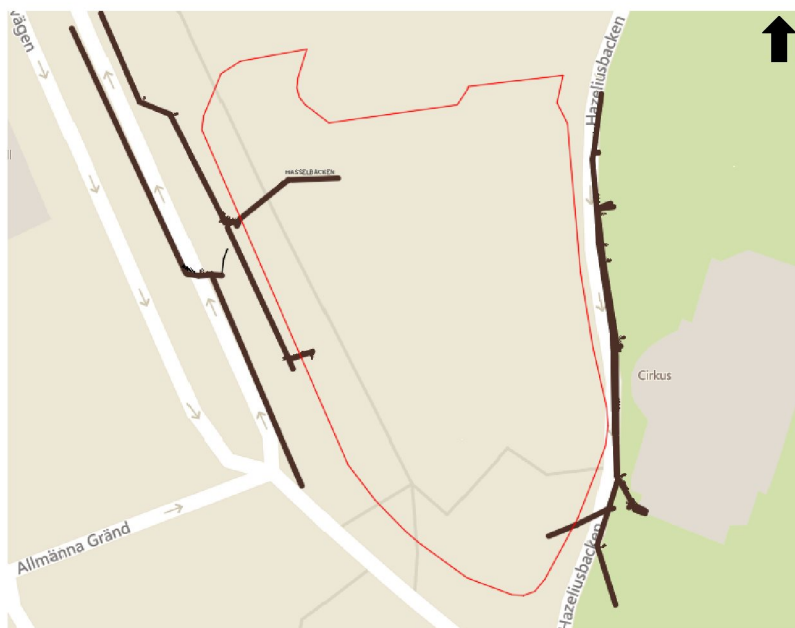
Figur 6. Urklipp av kombinerade ledningsnätet från samlingskarta (markerat med bruna linjer) med utredningsområdet markerat med röd linje. Bräddledning mot Strömmen ej med i karta.

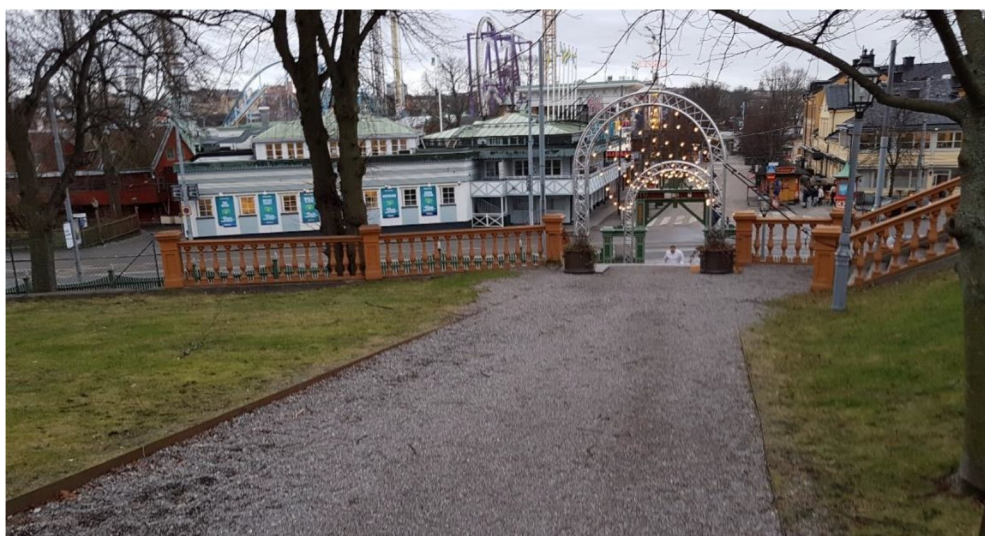
Figur 9. Foto från platsbesök 2020-02-10 som visar erosionsskador av grusgång där stora mängder grus transporteras på grund av avrinning längs med gångstråket ned mot Djurgårdsvägen.

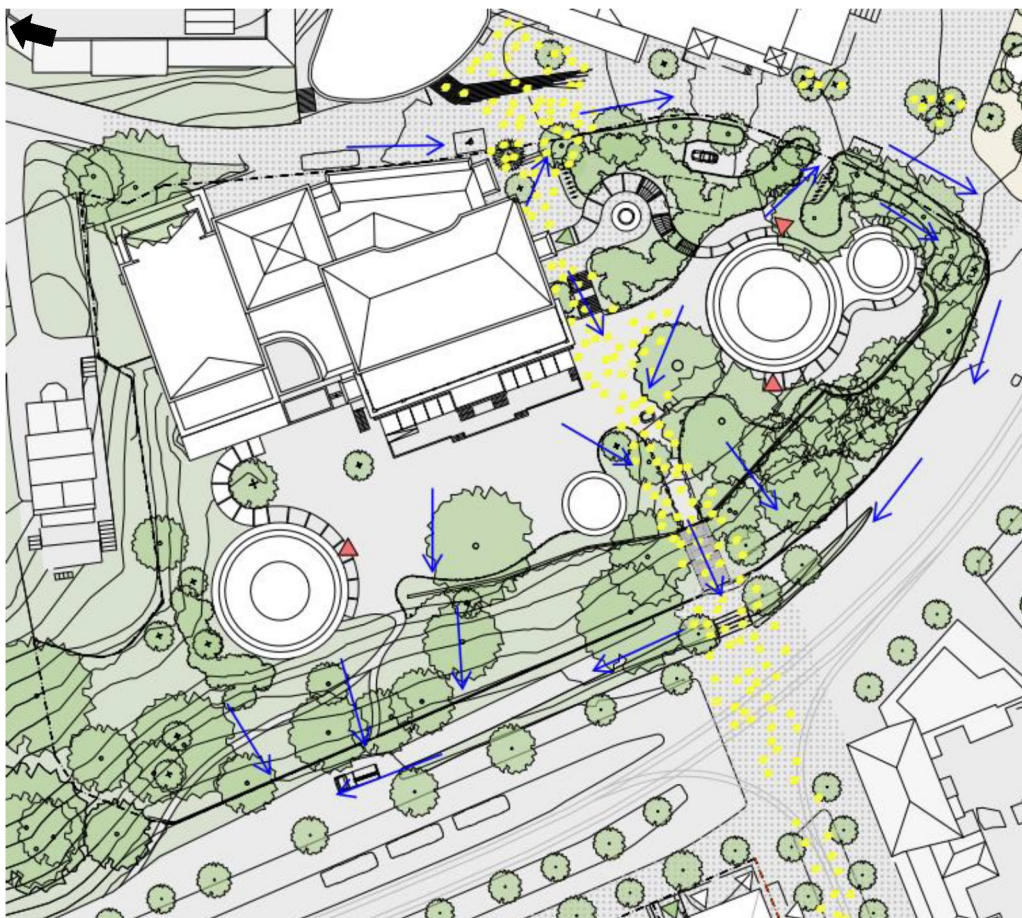
Figur 10. Föreslagna avrinningsvägar vid skyfall inom och kring utredningsområdet markerade med blå pilar. Som grund till figur ligger underlag erhållet från arkitekt (Lundgaard & Tranberg Arkitekter, 2022-02-25).

Inom utredningsområdet bedöms inga instängda områden skapas. Men för att säkerställa att vatten inte blir stående en längre tid intill byggnader vid större flöden från skyfall bör en höjdsättning skapas där marken lutar bort från byggnader. De hårdgjorda markytorna ska höjdsättas så att större flöden leds bort från byggnader och mot de gröna ytorna. Se Figur 10 på förslag på avrinningsvägar vid skyfall. För att undvika att vatten strömmar in mot befintligt garage bör avskärning av vattenflöde skapas genom en barriär mellan lokalgata och garagenedfart. Denna barriär kan utgöras av en smal upphöjning av gata, alternativt en nedsänkning som leder förbi vatten.

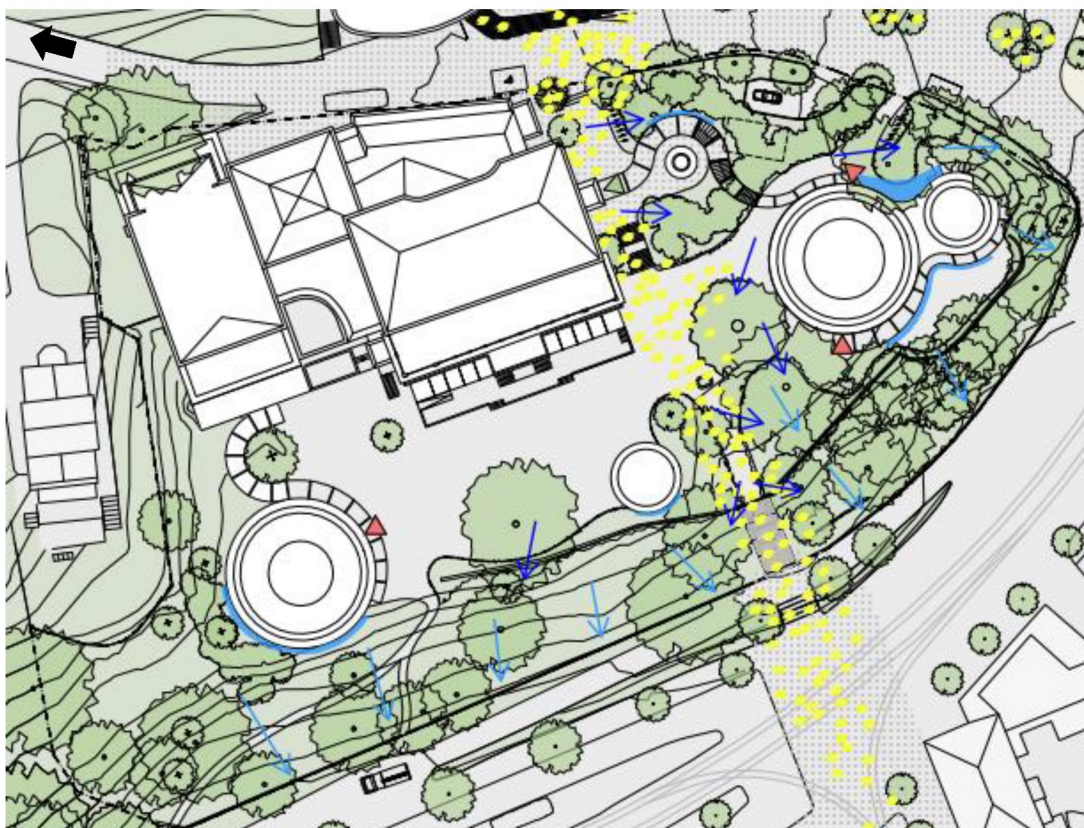
Figur 11. Avrinningsvägar baserat på höjsättning inom området utmarkerat med ljusblå bilar. Mörkblå pilar är förslag på avledning av vatten från antagna hårdgjorda markytor. Utmarkerade blå områden visar förslag på placering av stenkistor, de redovisar inte den yta som behövs utan endast förslag på placering. Som grund till figur ligger underlag erhållet från arkitekt (Lundgaard & Tranberg Arkitekter, 2022-02-25).

Regn som faller på skärmtaken föreslås omhändertas och fördröjas i nedanförliggande markyta, grönyta eller grusyta. Där vattnet når markytan bör marken anpassas för att ge goda förutsättningar för infiltration av vatten. Detta kan exempelvis göras genom att en lättare ränna eller nedsänkning med exempelvis stenkross skapas, vilket gör att vattnet stoppas upp och på så vis ges bättre förutsättningar för infiltration.

För att omhänderta dagvatten från hårdgjorda markytor (stenbelagda markytor) föreslås avledning ut mot omkringliggande grönytor. Enligt stadens riktlinjer ska den gröna ytan ha en storlek på minst 25% av den hårdgjorda avrinningsytan vilket uppfylls inom området. För att säkerställa att dagvatten från de stenbelagda markytorna leds till omkringliggande grönytor bör kantsten undvikas, alternativt att kantstenen anläggs med öppningar mot grönytan. Dessutom måste den stenbelagda markytan höjdsättas så att dagvatten leds till de gröna ytorna, se Figur 11 för förslag på avledning av dagvatten från hårdgjorda markytor. Då marken har en lutning ned mot Djurgårdsvägen måste det säkerställas att vatten stoppas upp och inte rinner rakt ner mot vägen. Detta görs antingen genom terrassering av den hårdgjorda markytan med avledning av vatten åt sidorna eller genom att dräneringsrännor anläggs inom den hårdgjorda markytan och som leder vatten ut mot grönyterna. Dagvatten inom terrassen, bestående av grus, antas till stor del infiltrera i marken inom ytan.
