MUR (MARKTEKNISK UNDERSÖKNINGSRAPPORT)/GEOTEKNIK
HASSELBACKEN

UPPDRAG 308270, Hasselbacken, Djurgården - Geo
Titel på rapport: Markteknisk undersökningsrapport (MUR) Hasselbacken
Datum: 2022-02-28

Tyréns AB har på uppdrag av Pophouse Djurgården AB genomfört en geoteknisk och hydrogeologisk undersökning inför utbyggnaden av Hotell Hasselbacken på Djurgården i Stockholm. Utbyggnaden planeras utgöras av en ny bar, ny musikscen, fler hotellrum samt en spaanläggning och ett café.

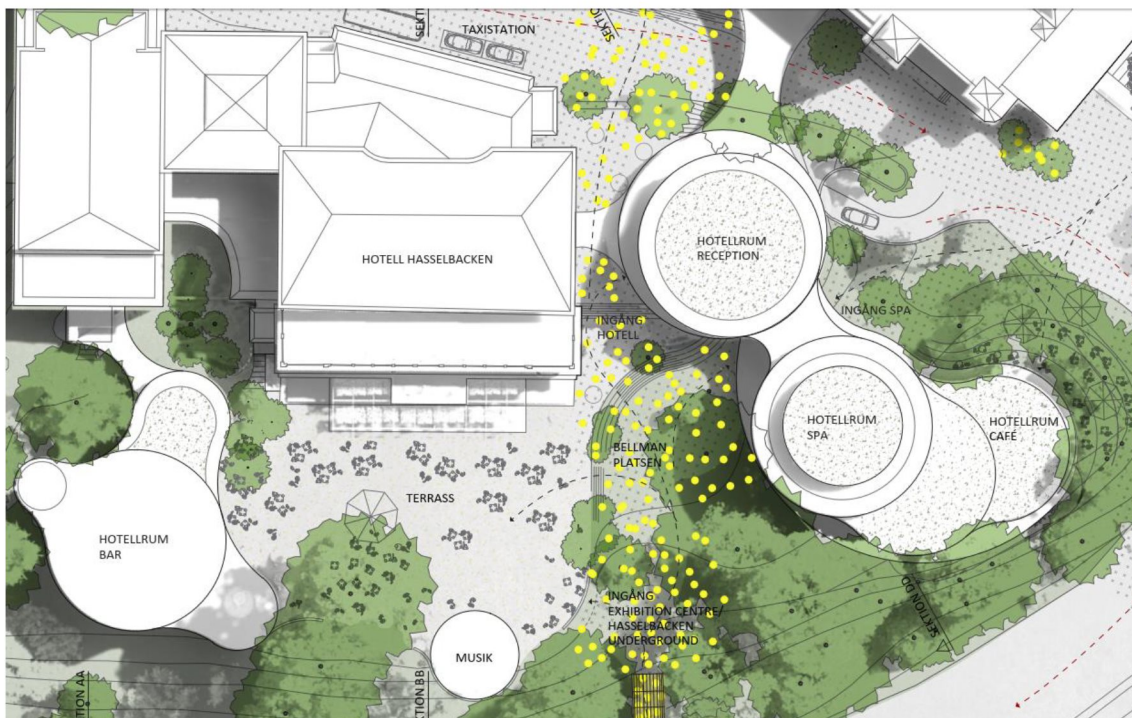
Figur 2. Omfattningen av den planerade utbyggnaden inom fastigheten. Källa: Lundgaard & Tranberg Arkitekter A/S daterad 2020-06-11.

Tyréns AB har på uppdrag av Pophouse Djurgården AB utfört en geoteknisk och hydrogeologisk undersökning inför utbyggnaden av hotell Hasselbacken på Djurgården i Stockholm. Det aktuella undersökningsområdet kan ses i Figur 1. Utbyggnaden planeras utgöras av en ny bar, ny musikscen, fler hotellrum samt en spaanläggning och ett café, se Figur 2 och Figur 3.

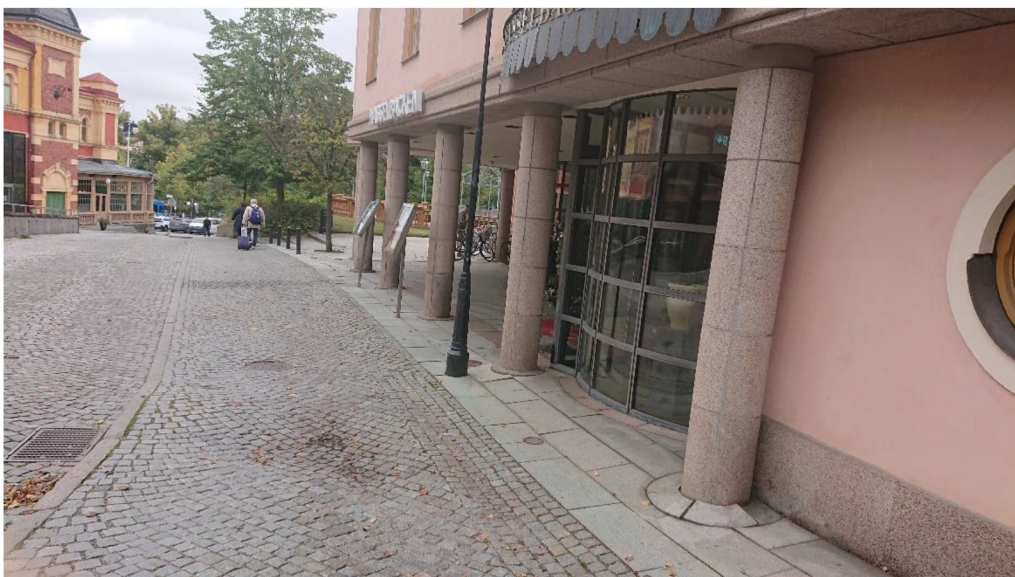
Figur 4. Bild som visar topografin intill hotell Hasselbacken. Bilden är tagen i riktning mot Djurgårdsvägen. Foto: Per Hedman, Tyréns AB.

Enligt utförda inmätningar, i samband med de fältgeotekniska undersökningarna, varierar marknivån inom området mellan +10,4 och +16,7. Den lägre marknivån har mätts in i områdets södra del medan den högre marknivån mätts in i områdets nordliga-nordöstliga del där berg i dagen förekommer, se Figur 4. I områdets västra del släntar marken mot Djurgårdsvägen. Det bör observeras att högre och lägre marknivåer kan förekomma inom aktuellt område.

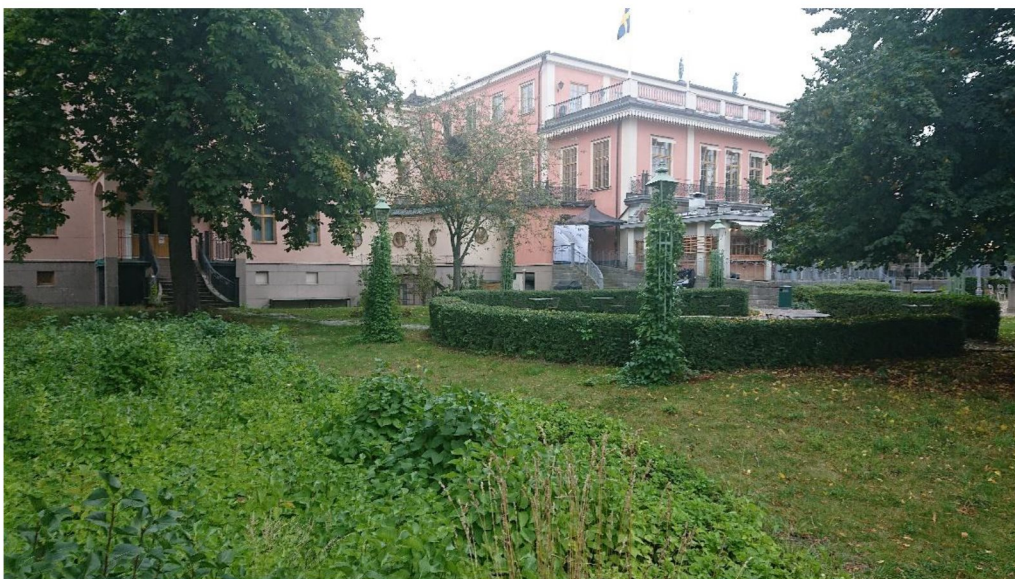
Figur 5. Foto som visar ytbekäffenheten inom det aktuella området. Foto: Per Hedman, Tyréns AB.

Ytbekäffenheten utgörs till stora delar av hårdgjorda ytor i form av asfalt och grusgjorda ytor. Gräsbeklädda ytor med varierande inslag av träd och buskar förekommer även inom området, se Figur 5.

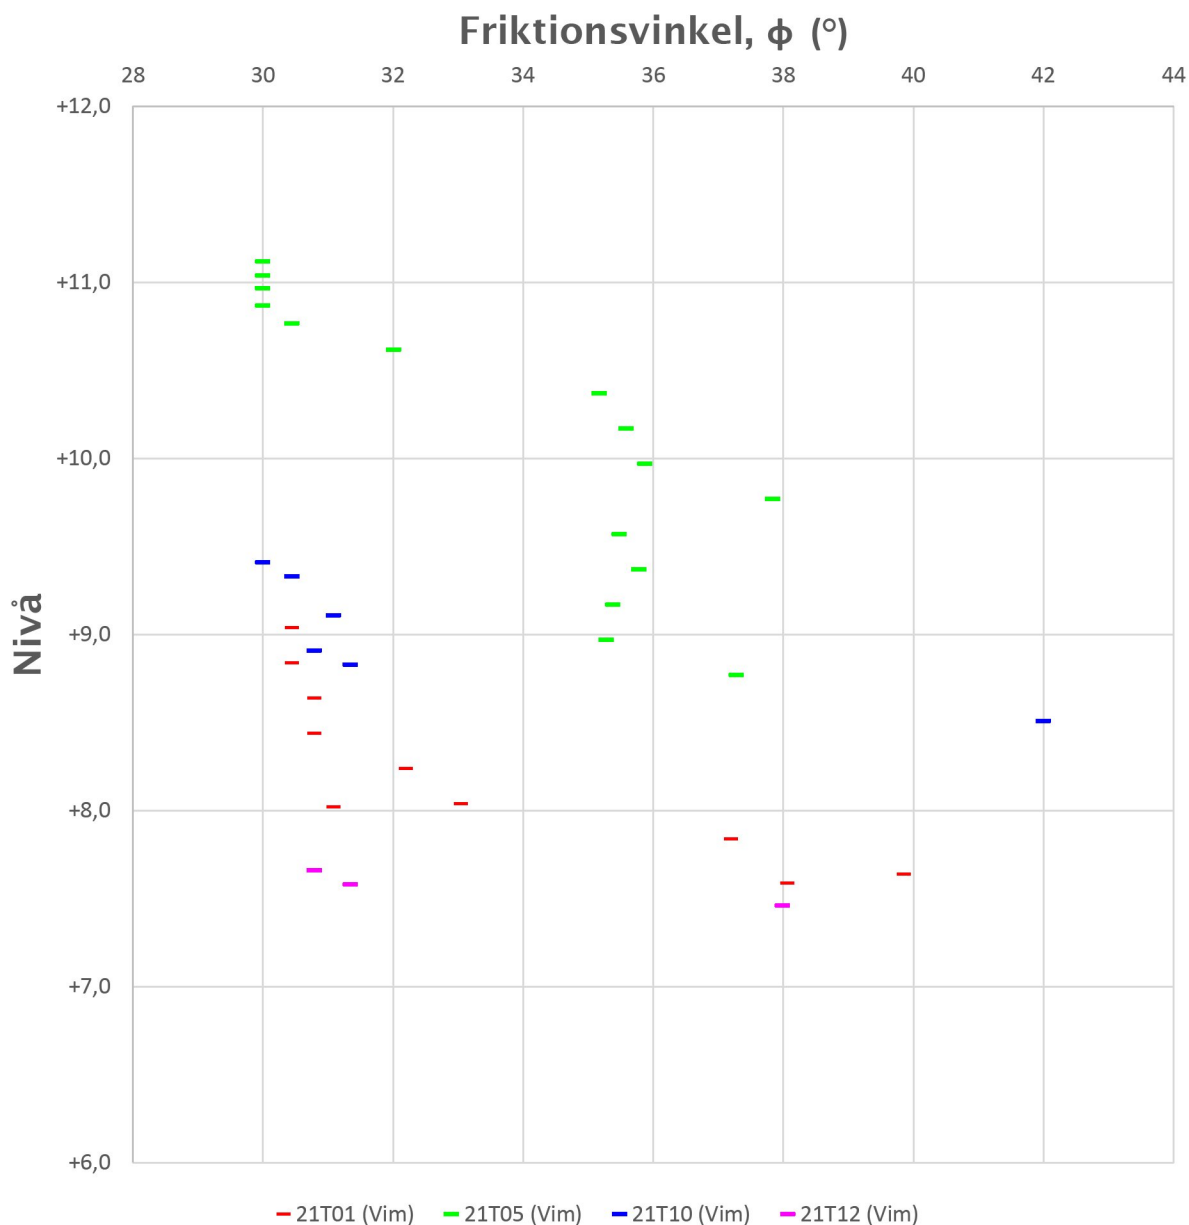
Figur 6. Sammanställning av utvärderade friktionsvinklar från utförda viktsonderingar

Friktionsjordens hållfasthet- och deformationsegenskaper har översiktligt undersökts genom 4 viktsonderingar. Viktsonderingarna har utvärderats med stöd av TK Geo 13.

Friktionsjordens friktionsvinkel och elasticitetsmodul redovisas i Figur 6 och Figur 7.

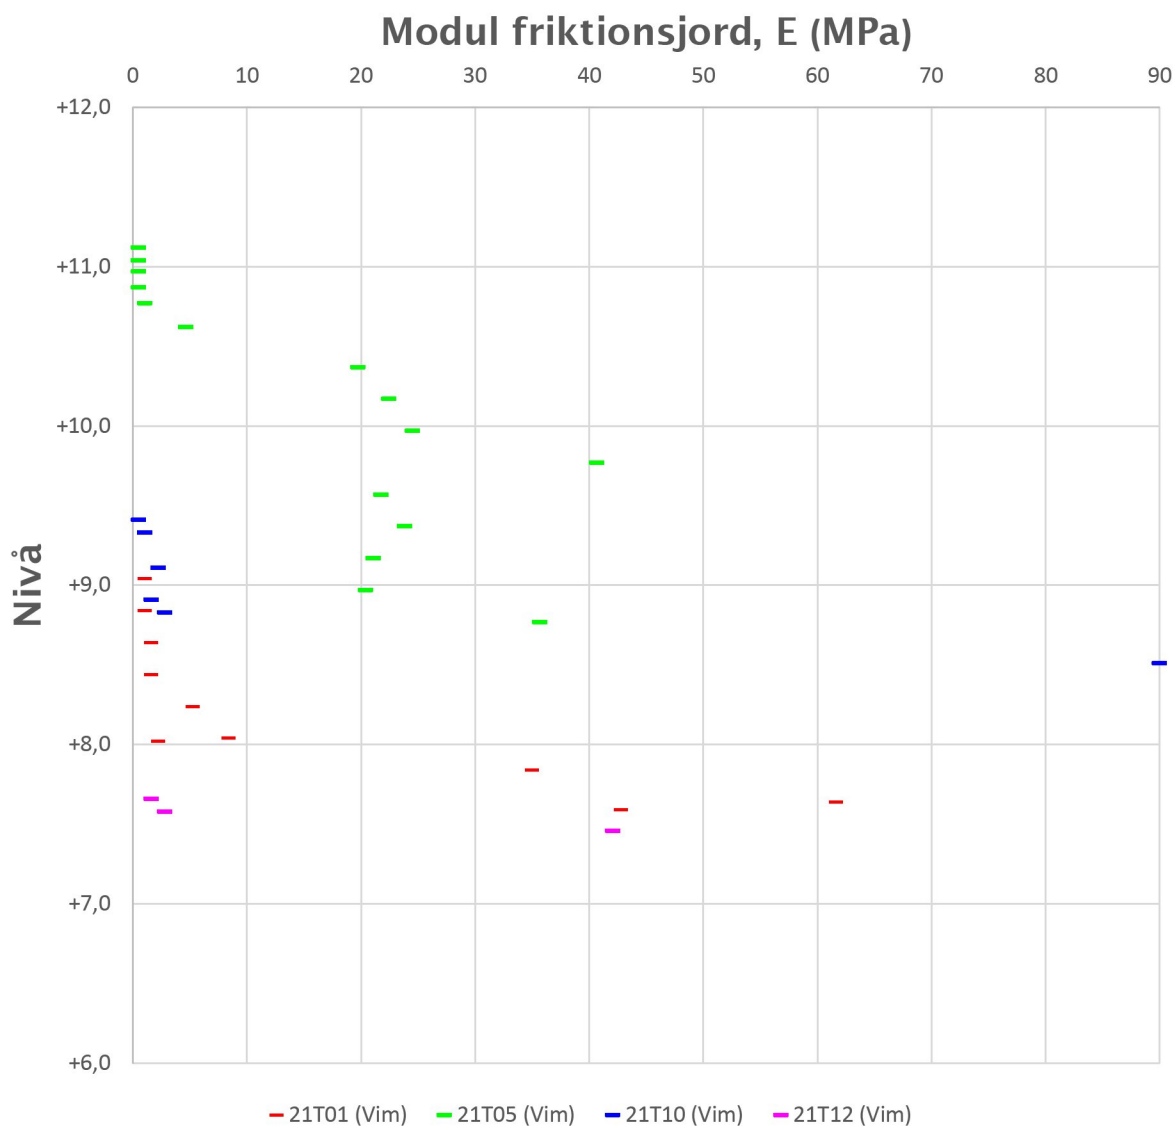
Figur 7. Sammanställning av utvärderade elasticitetsmoduler från utförda viktsonderingar

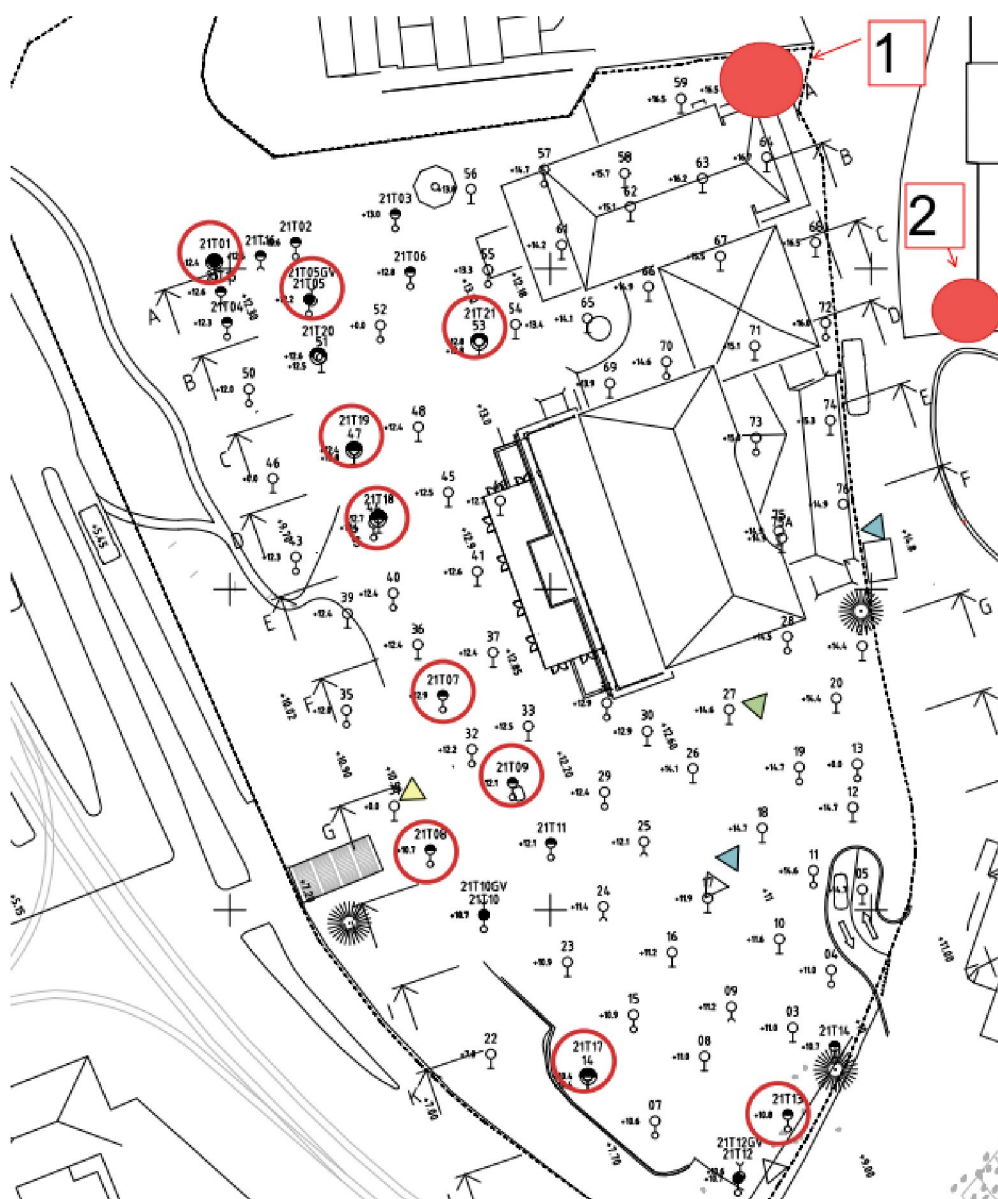
Figur 8. Översiktsskarta där radonmätningar med Markus-10 och gammalspektrometer utförts. Icke ifyllda ringar innebär undersökning med primärt Markus-10. Röda helcirkel innebär undersökning med enbart gammalspektrometer.

En översiktlig markradonundersökning utfördes för att undersöka förekomsten av markradon inom området. Undersökningen utfördes i totalt 12 punkter enligt Figur 8. Två av punkterna utfördes enbart med gammalspektrometer (numrerade 1 och 2), 8 utfördes med enbart instrumentet Markus -10 medan två av punkterna (21T07 och 21T09) utfördes med både gammalspektrometer och Markus-10. Den översiktliga undersökningen utfördes av Peder Fogeby, Tyréns AB, den 17/3 - 2021. Vädret vid undersökningen var mulet med en temperatur på cirka 3° C.

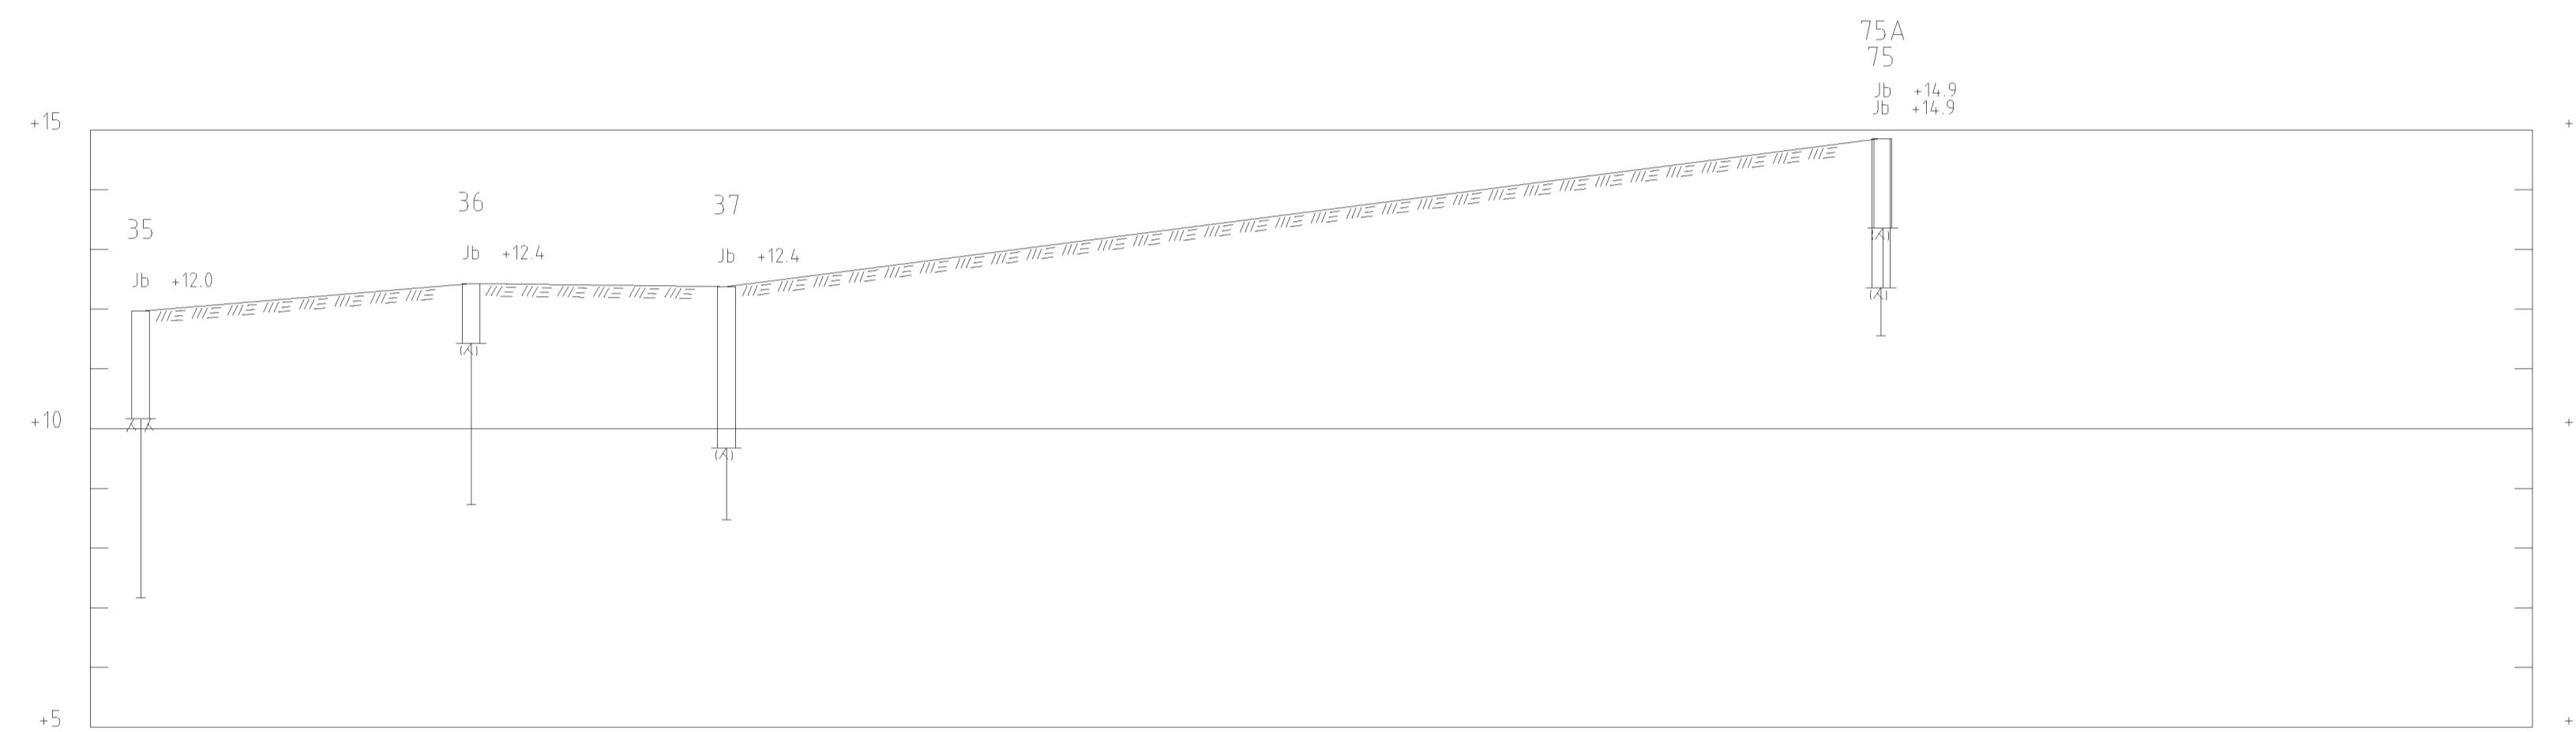
SKALA	NUMMER	BET
1:100/1:200 (A1)	G11-02-03

SEKTION E-E
H 1: 100 L 1: 200

SEKTION F-F
H 1: 100 L 1: 200

SEKTION G-G
H 1: 100 L 1: 200

GEOTEKNISK UNDERSÖKNING
SEKTION E-E, SEKTION F-F
SEKTION G-G

Utförda hydrogeologiska undersökningar redovisas i ritningarna G11-01-01 och G11-02-01-05.
